# Haukilahden vesitornin peruskorjaus 2011–2012

## Juha Hovinen

Rakennuttaja-arkkitehti  
Espoon kaupunki  
juha.hovinen@espoo.fi

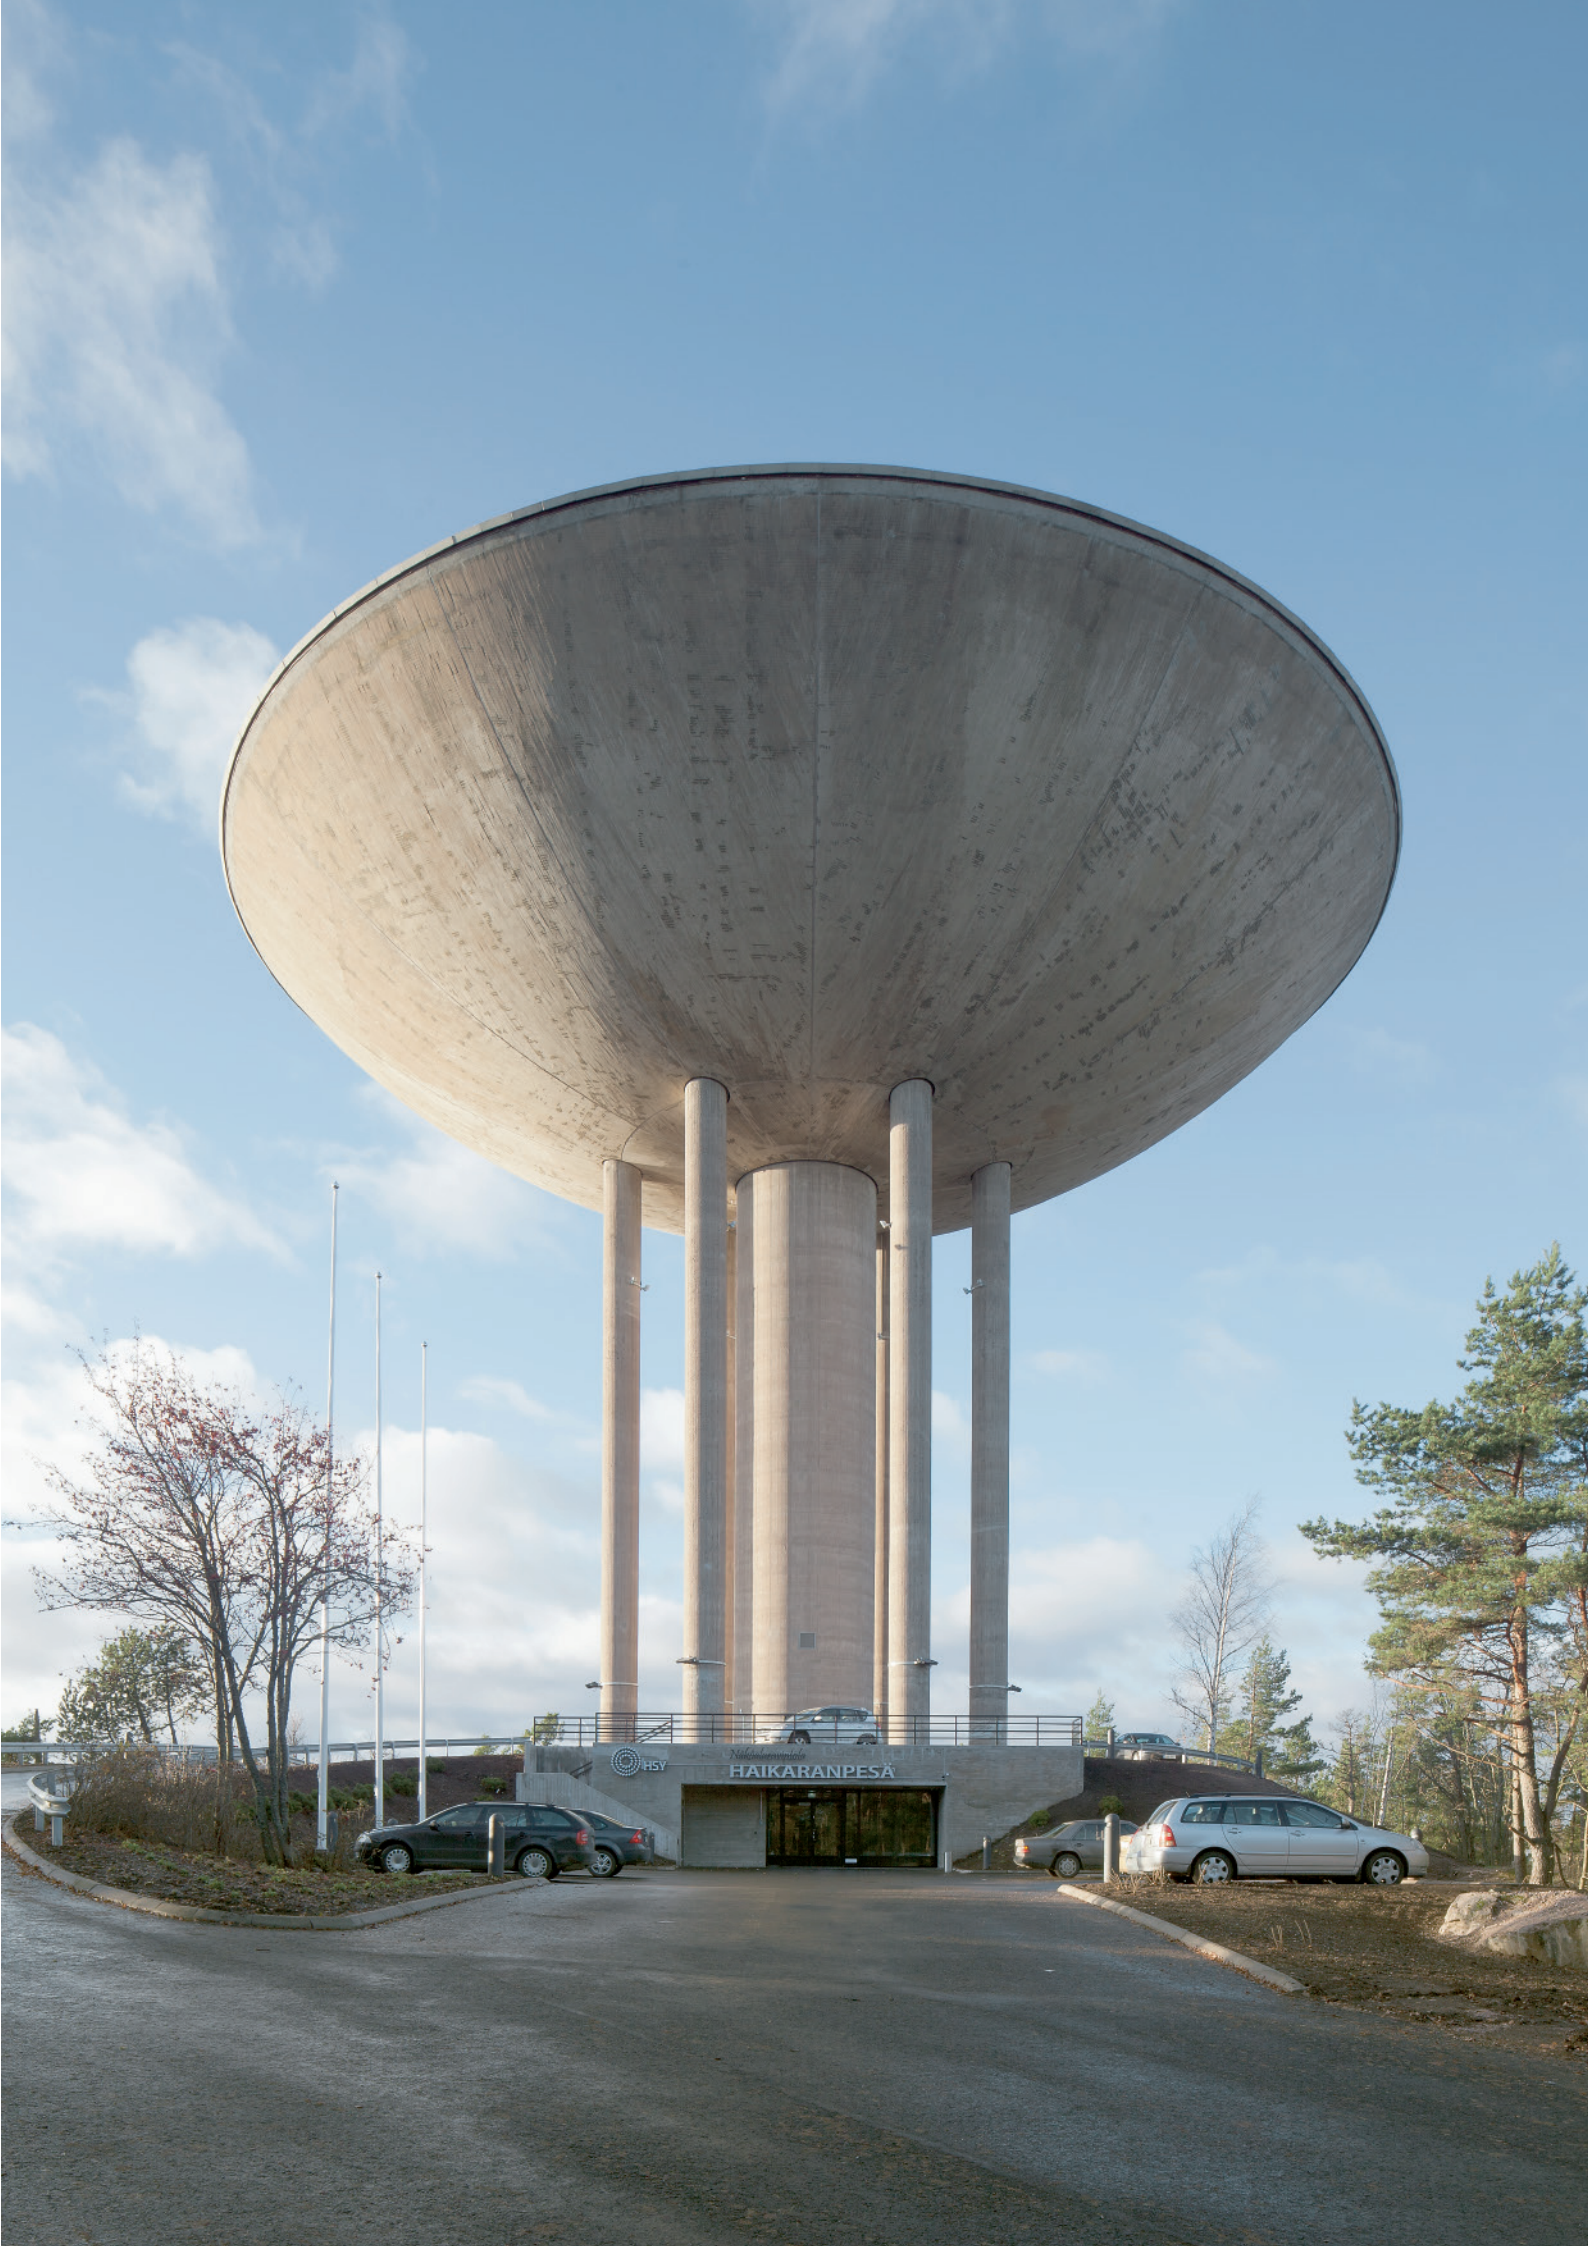
**1** Haukilahden vesitorni on rakennettu 1967–1968. Se on pääkaupunkiseudun vesitorneista ainoa, johon myös yleisöllä on pääsy. Ravintolan ja näköalaterassin ansiosta se on suosittu turistikohte. Torni peruskorjattiin ensimmäisen kerran 2011–2012.

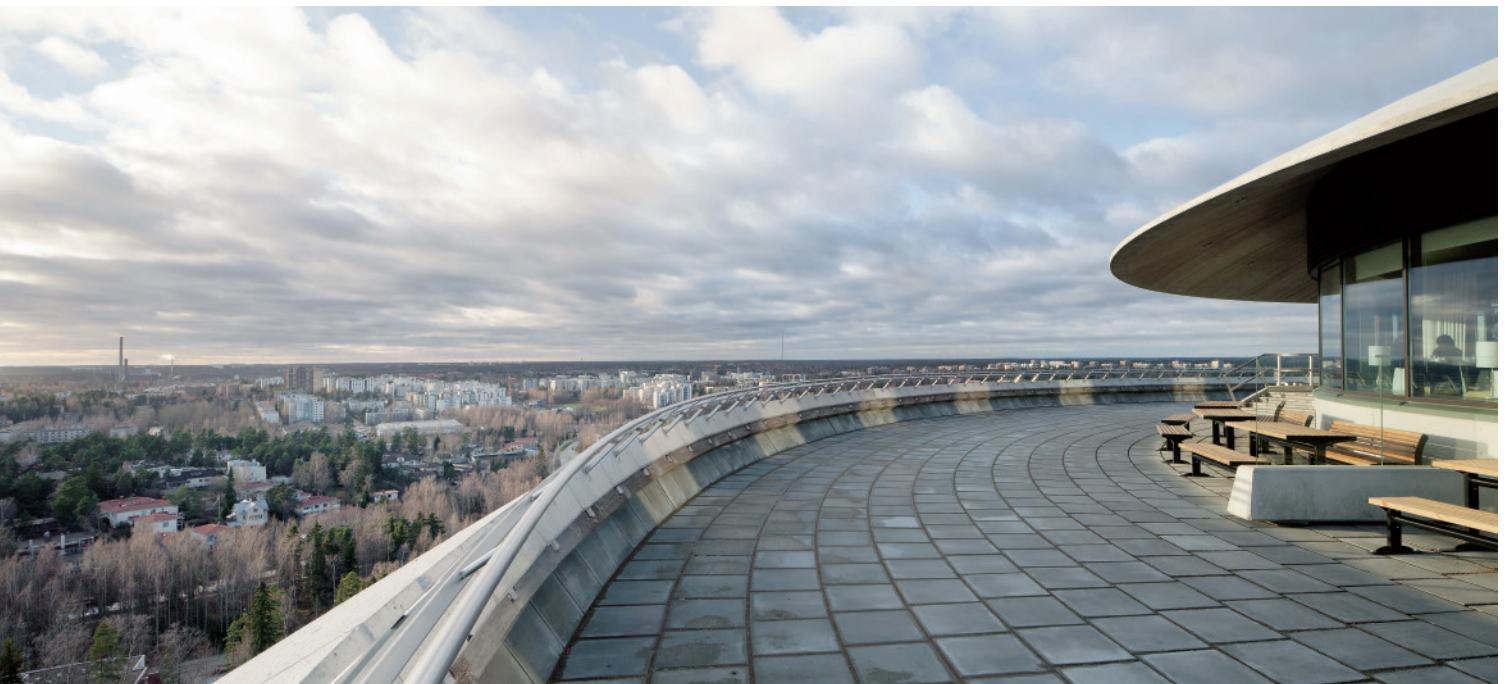
14 Korjattu kattoterassi
