SUOMALAISTEN BETONIJULKISIVUJEN JA -PARVEKKEIDEN VAURIOITUMINEN BeKo -TUTKIMUKSEN MUKAAN

Jukka Lahdensivu, tekniikan lisensiaatti
Tampereen teknillinen yliopisto,
Rakennustekniikan laitos
jukka.lahdensivu@tut.fi

BEKO STUDY: DAMAGES IN CONCRETE FACADES AND CONCRETE BALCONIES IN FINLAND

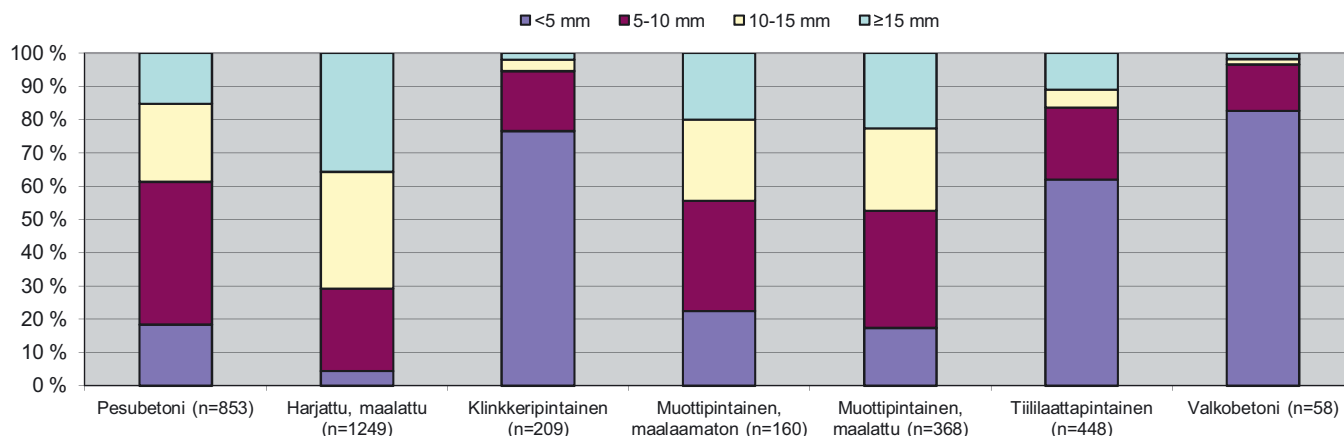
1
Betoni keskimääräisessä karbonatisoitumisnopeudessa on suuria eroja julkisivun pintatyypin mukaan.

Karbonatisoituminen ulkopinnassa keskimäärin eri pintaisilla elementeillä

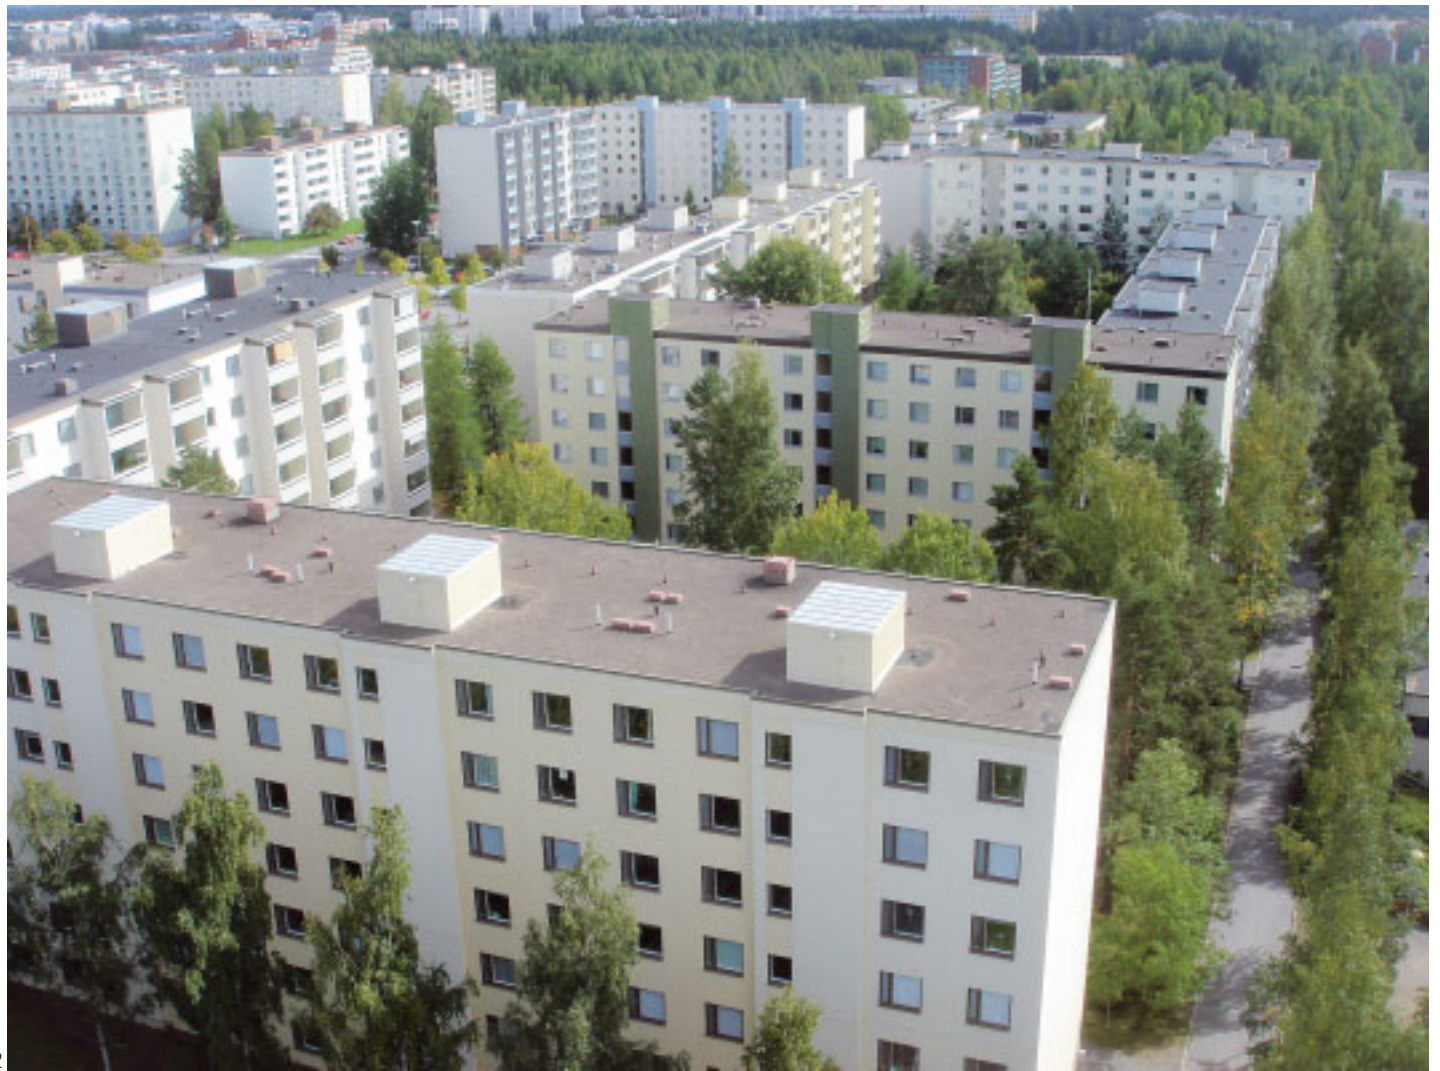
2

Tyypillisiä 1970-luvulla rakennettuja lähiökerrostaloja Tampereen Hervannassa.

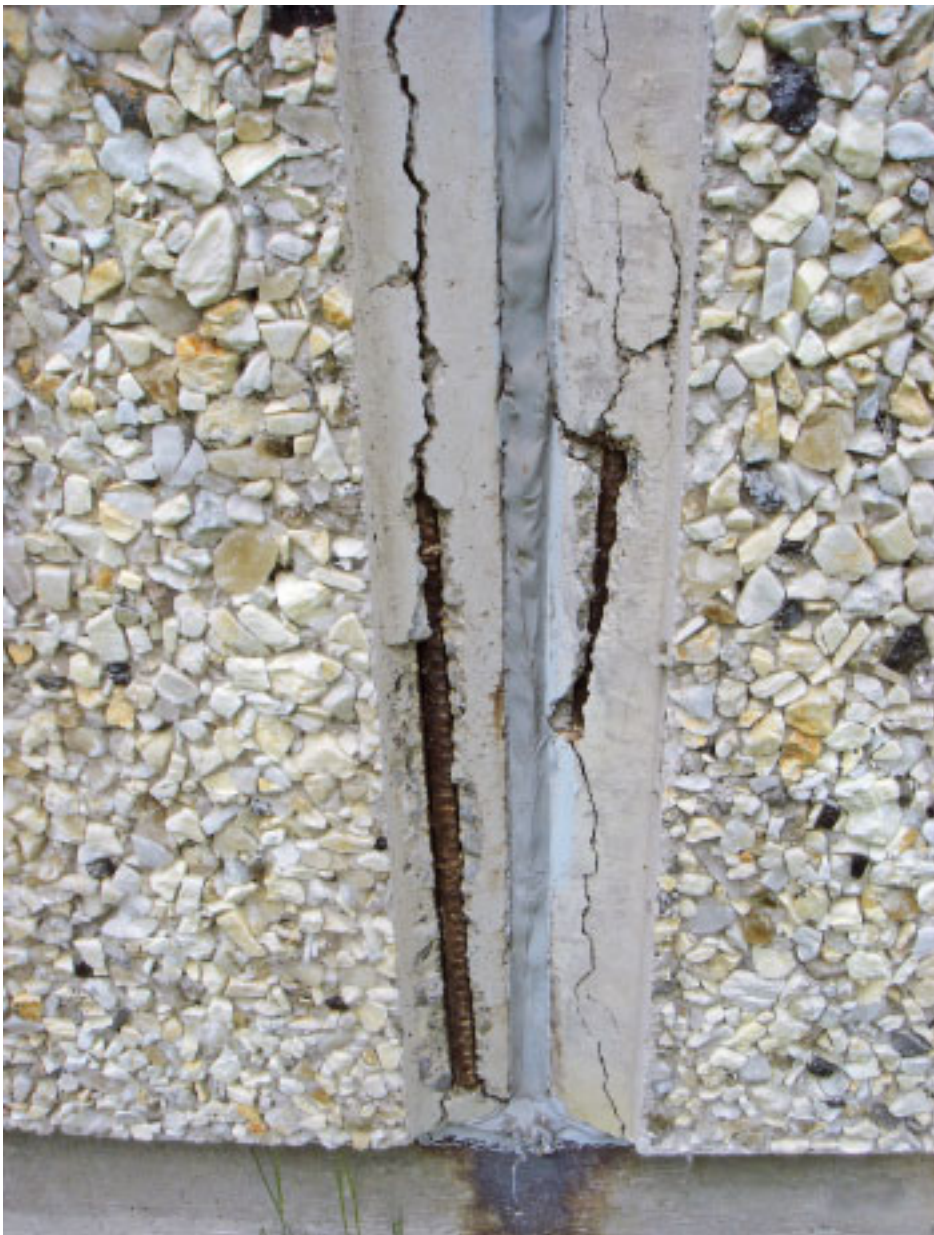
3 Tyypillisimmin korroosioaurioita esiintyy elementtien sellaisten pieliterästen kohdilla, joissa peitepaksuudet ovat pieniä ja saderasitus suurta.

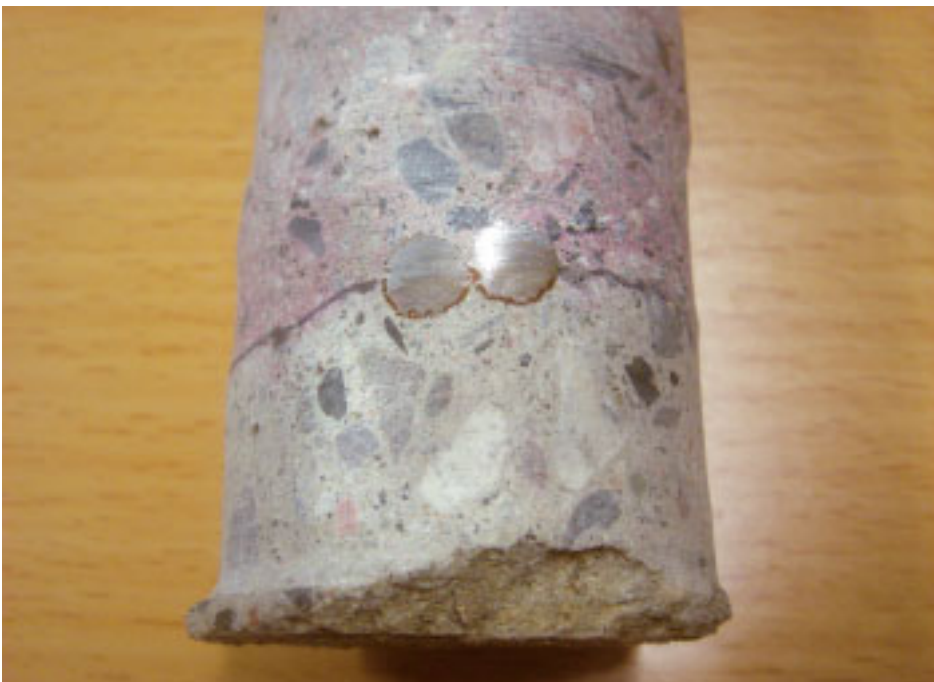
4 Parvekelaattojen alapinnassa betonin karbonatisoituminen on saavuttanut raudotteita erittäin laajasti. Korroosioauriot ovat siihen nähden varsin vähäisiä.

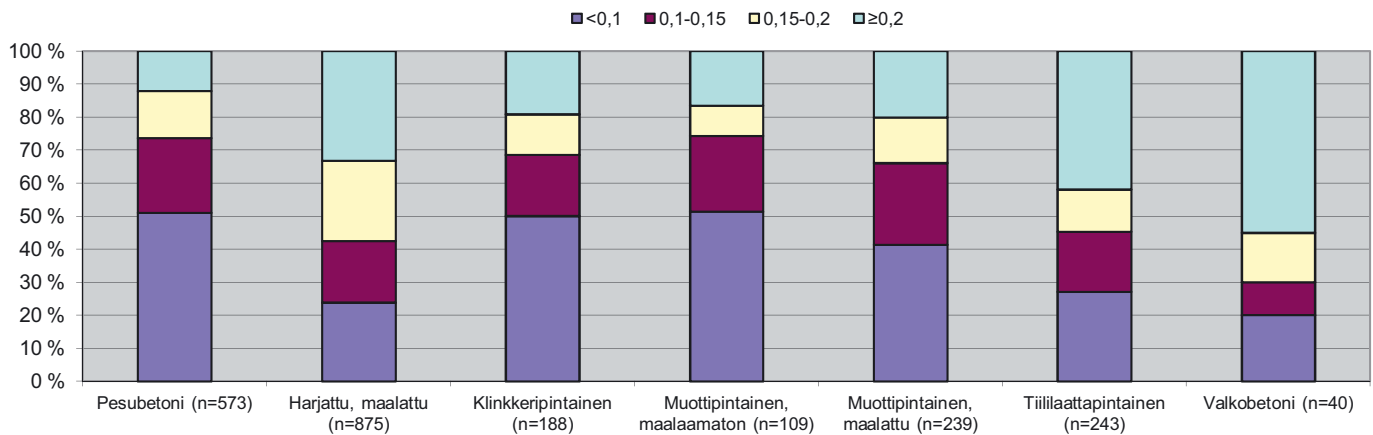
5

Suojahuokossuhde eri pintaisissa elementeissä

Julkisivujen pakkasenkestävyydessä on huomattavia eroja julkisivun pintatyyppiin mukaan.

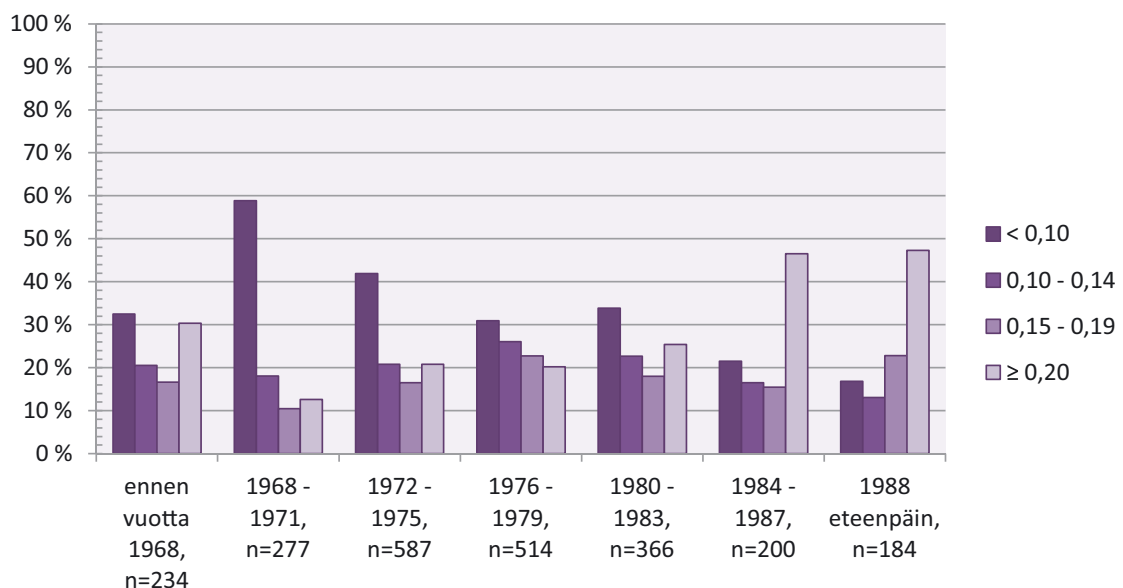
6

1980-luvun puolivälin jälkeen valmistuneiden betonijulkisivujen pakkasenkestävyys on oleellisesti parempi kuin aiempien.

Suojahuokossuhteet kaikissa julkisivuissa, n=2362

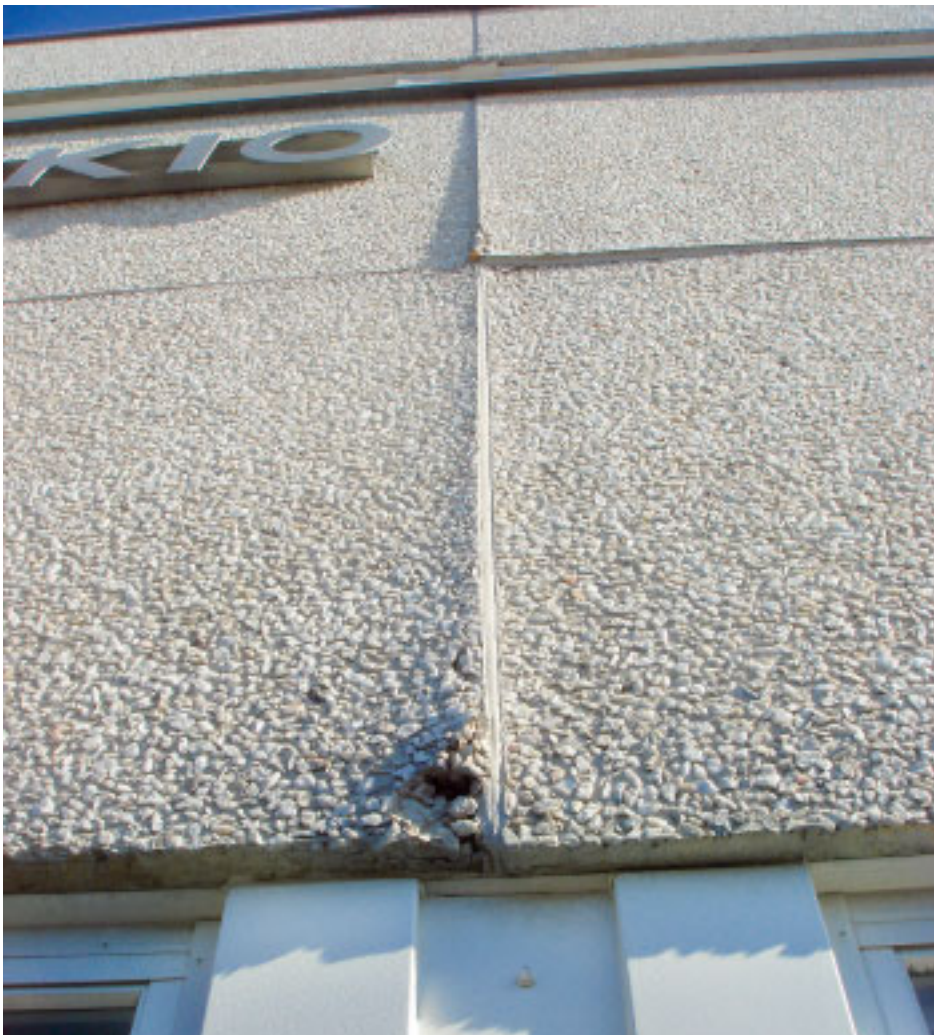
7

Sekä julkisivuissa että parvekkeissa laaja-alaisia pakkasvauriota on yleisesti melko vähän. Tyypillisesti pakkasrapautumaa esiintyy paikallisesti elementtien reunoissa.

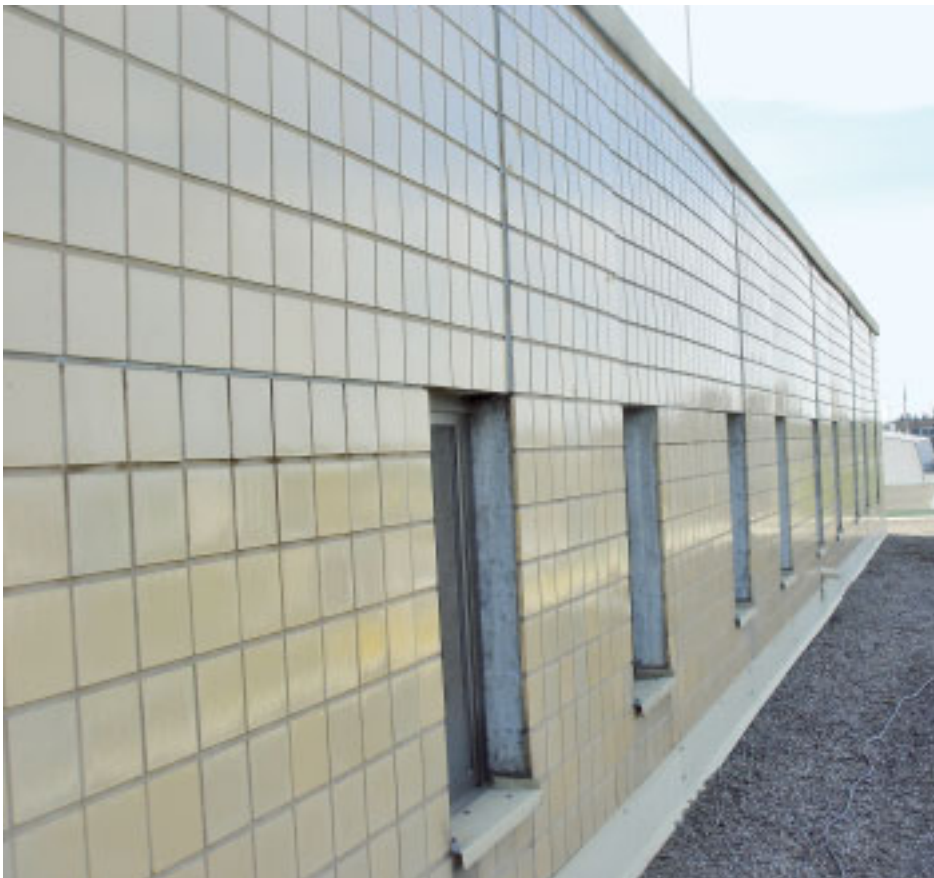
8

Julkisivuelementtien kaareutuminen saattaa olla merkki pakkasrapautumisesta mutta useimmiten epätasaisesta kuivumiskutistumisesta erityisesti klinkkeri- ja tiililaatta-julkisivuissa.

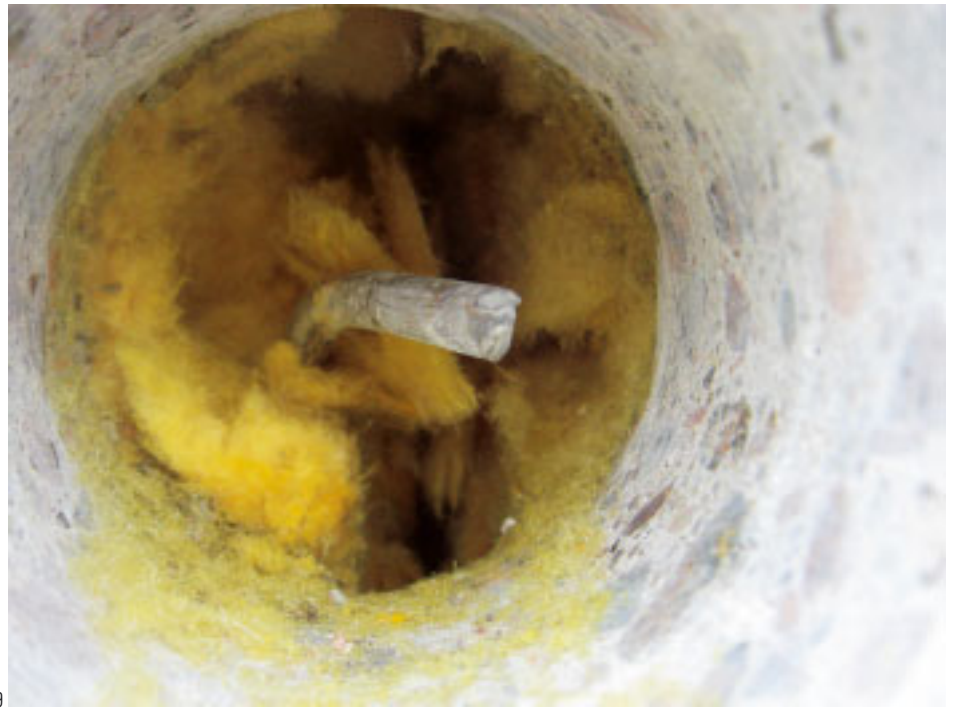
9

Sandwich-elementtien ulkokuoren kiinnityksissä on 1970-luvulta lähtien käytetty ansaita, joiden diagonaalit ovat ruostumatonta terästä.

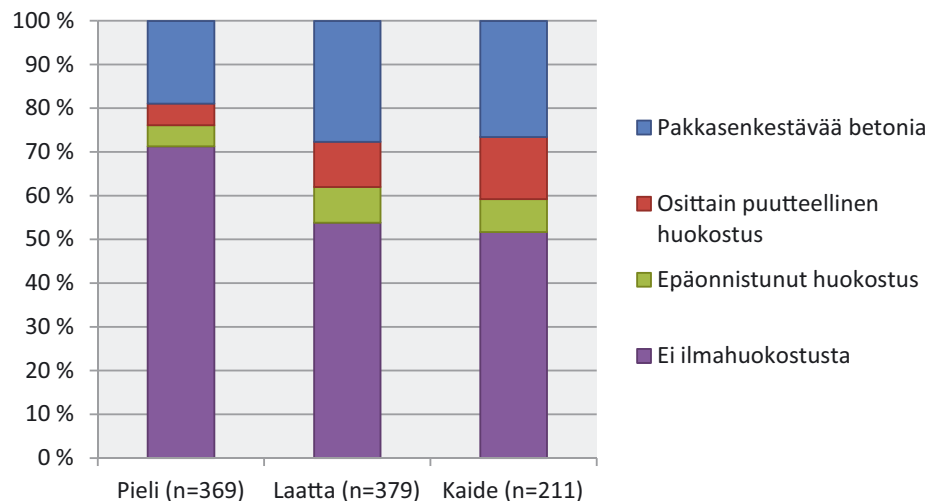
10

Parvekepielten pakkasenkestävyys on laajalti puutteellisen 1970-luvun tuotannossa. Siihen nähden pakkasrapautumaa esiintyy varsin vähän.
