Betonin alkalikiviainesreaktiosta kärsivän uima-altaan korjaus – case Tampereen uintikeskus

Jukka Lahdensivu,

Jussi Aromaa,

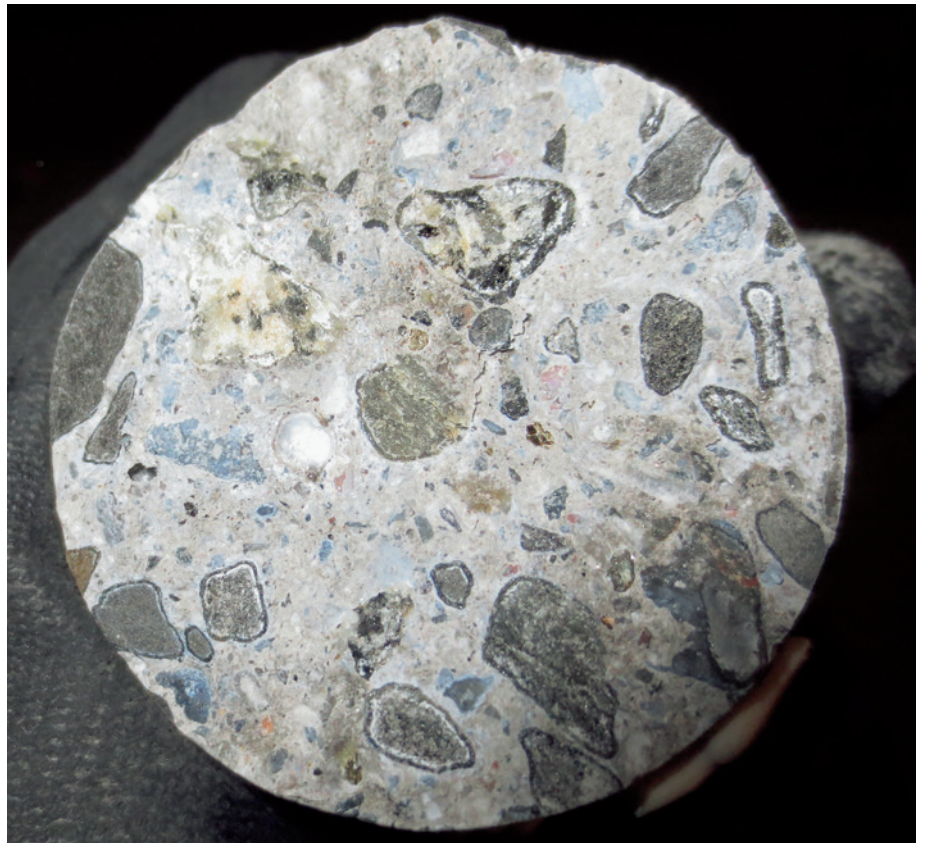
1 Alkalipiidioksidireaktion vaurioittamaa kiviainesta betonin vetokoekappaleessa. Vaurioituneessa kiviaineksessa näkyy vaalea reunus.

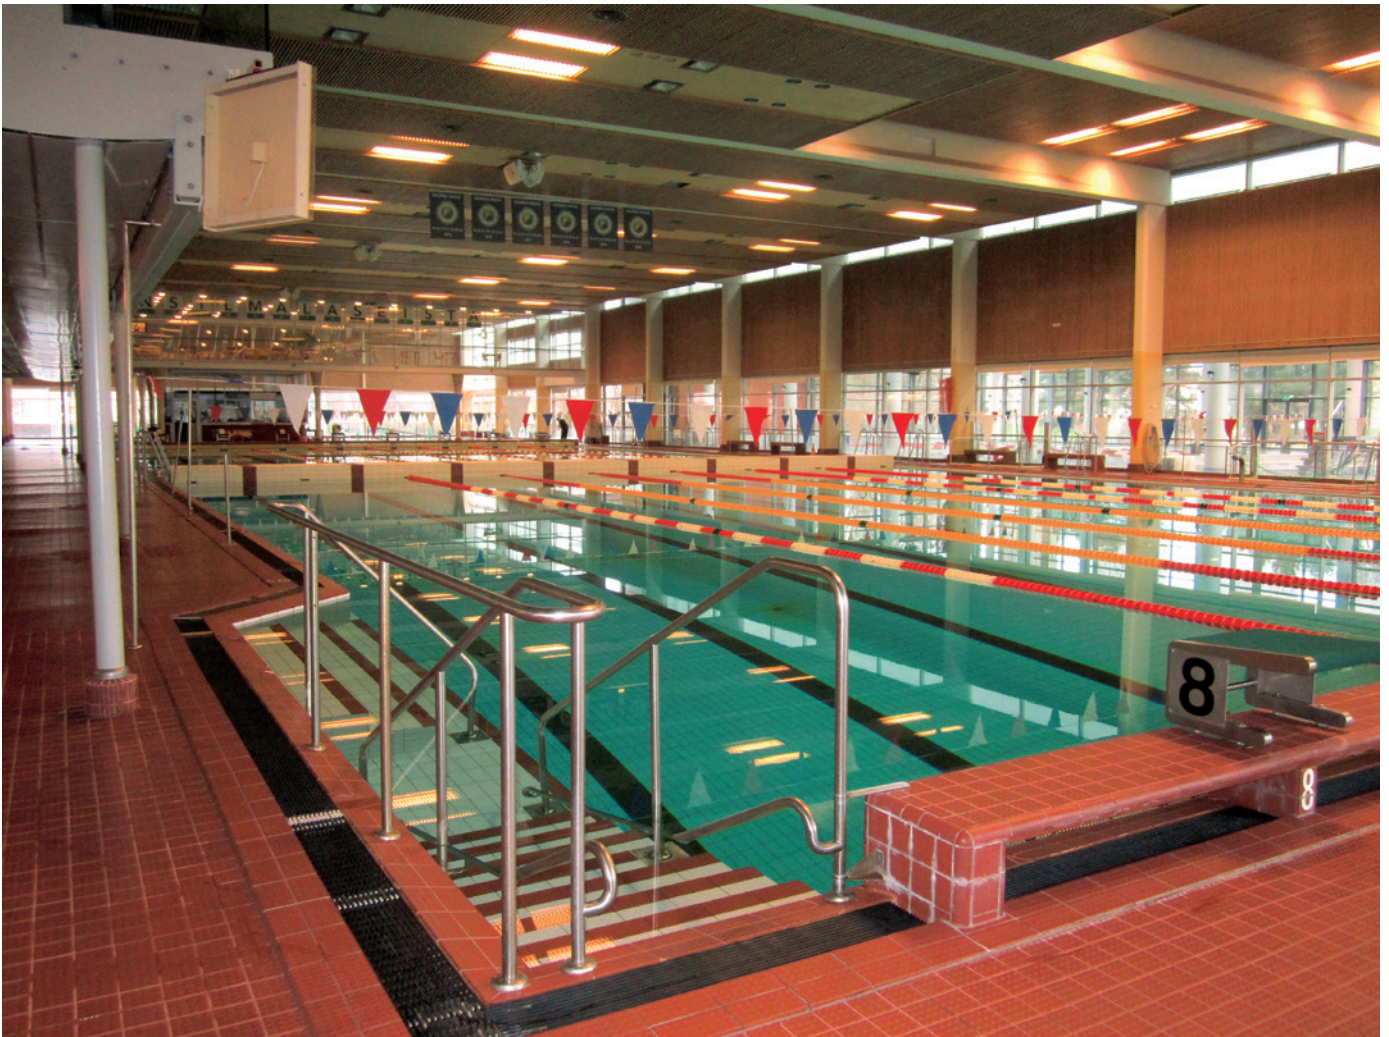
2 Tampereen uintikeskuksen iso allas. Allas voidaan jakaa kahteen osaan välisillan avulla. Syvässä päässä on alun perin sijainnut hyppytori.

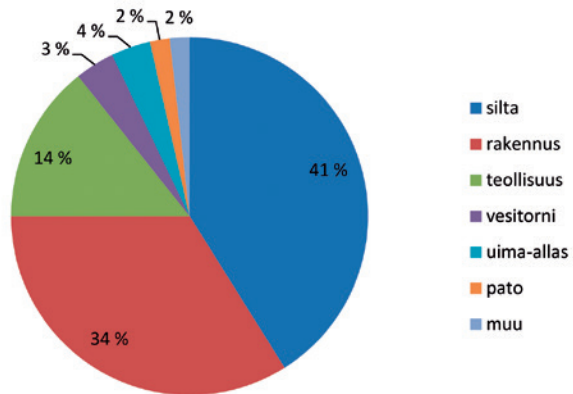
3 Havaittujen alkalikiviainesreaktiosta kärsivien betonirakenteiden jakautuminen eri rakenteisiin (n=56) [4].

Suurin osa tehdyistä alkalikiviainesreaktiohavainnoista oli silloista (41 %) ja rakennuksista (34 %). Teollisuuden betonirakenteita havainnoista oli 8 %. Sen sijaan varsin suurelle kosteusrasitukselle altistuvista vesitorneista, uima-altaista ja padoista havainnoista oli vain 3 %, 4 % ja 2 % vastaavassa järjestyksessä, ks. kuva 3.

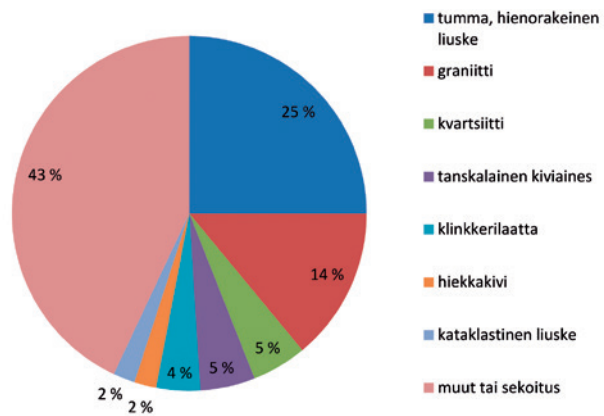
4 Alkalikiviainesreaktiota aiheuttaneet kivilajit kuvan 3 havaituissa tapauksissa [4].

Kyselyn perusteella suurimmassa osassa tapauksia reagoiva kiviaines ei kuulunut vain yhteen kiviainestyyppiin tai kiviainestyyppi oli epäselvä tai sitä ei ollut määritelty, ks. kuva 4. Yksittäisistä määritellyistä kivilajeista hienorakeiset liuskeet, graniitti sekä kvartsiitti olivat aiheuttaneet eniten alkalikiviainesreaktiota. Esiselvityksestä ei selvinnyt betonirakenteiden ikää vaurion havainnointihetkellä [4], mutta aiemman selvityksen perusteella alkalikiviainesreaktion on todettu esiintyvän vasta noin 30–40 vuoden ikäisissä betonirakenteissa [6].

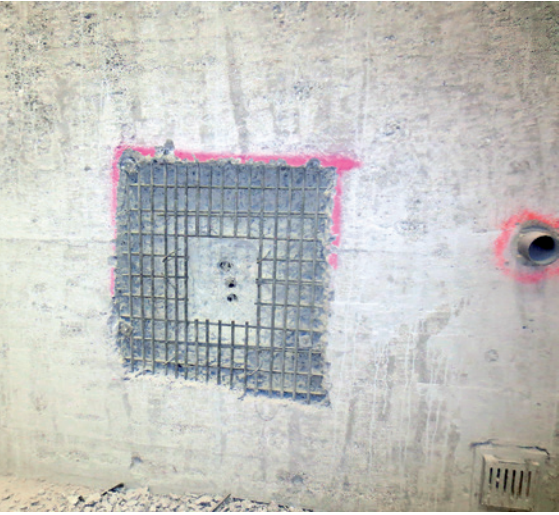
5 Seinän alaosan tiheä rauditus ($\phi 10$ k100 ja $\phi 12$ k55–60) selvisi koevesipiikkauksessa. Kohdasta on myös tehty betonin vetolujuuskokeita.

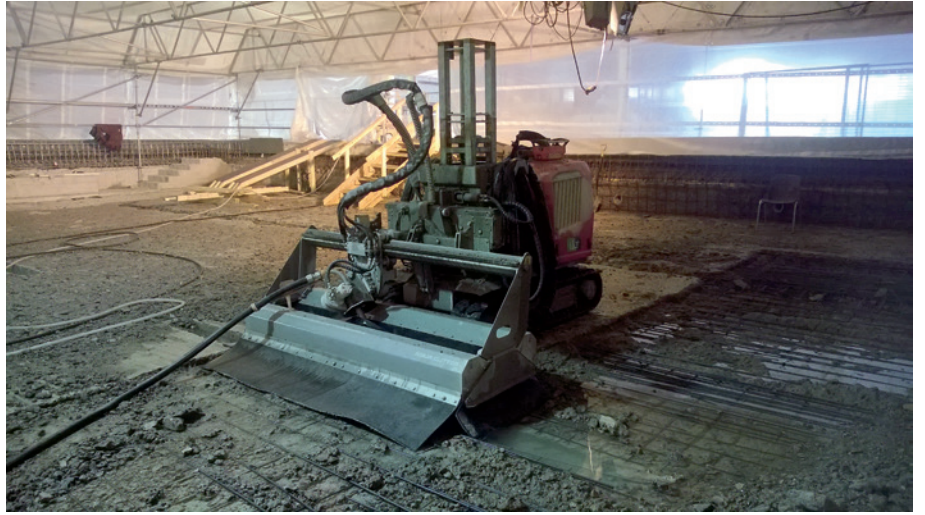
6 Altaan rapautunutta betonia poistettiin vesipiikkaurorilla noin 2 m levyistä kaistia kerrallaan.

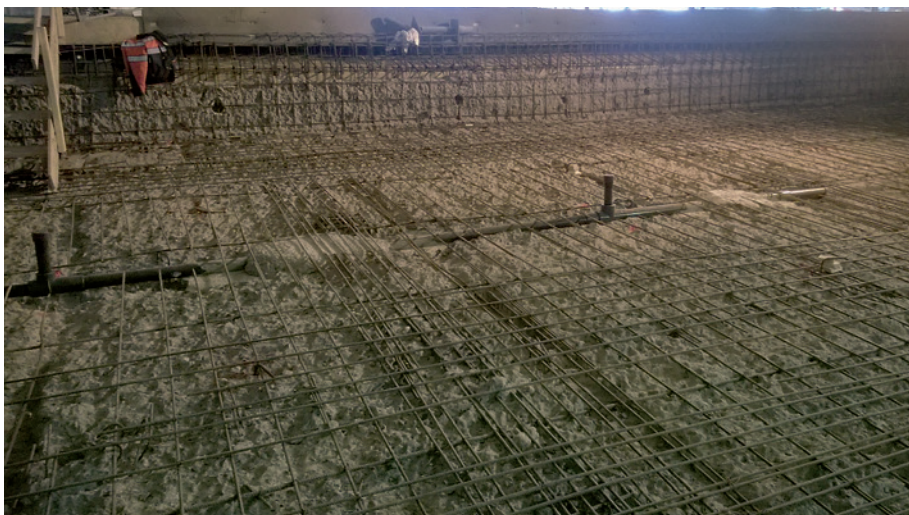
7 Vesipiikkattua pintaa. Altaan matalassa päässä pohjalaattaa tehtyihin roiloihin on asennettu uudet vedenkäsittelyputket.

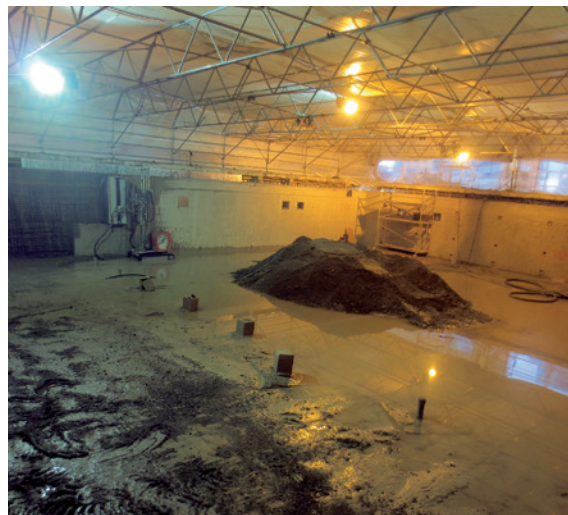
8 Vesipiikkauksessa tulee paljon puhdistettavaa piikkauslietettä sekä maanrakentamiseen kelpaavaa piikkausjätettä.

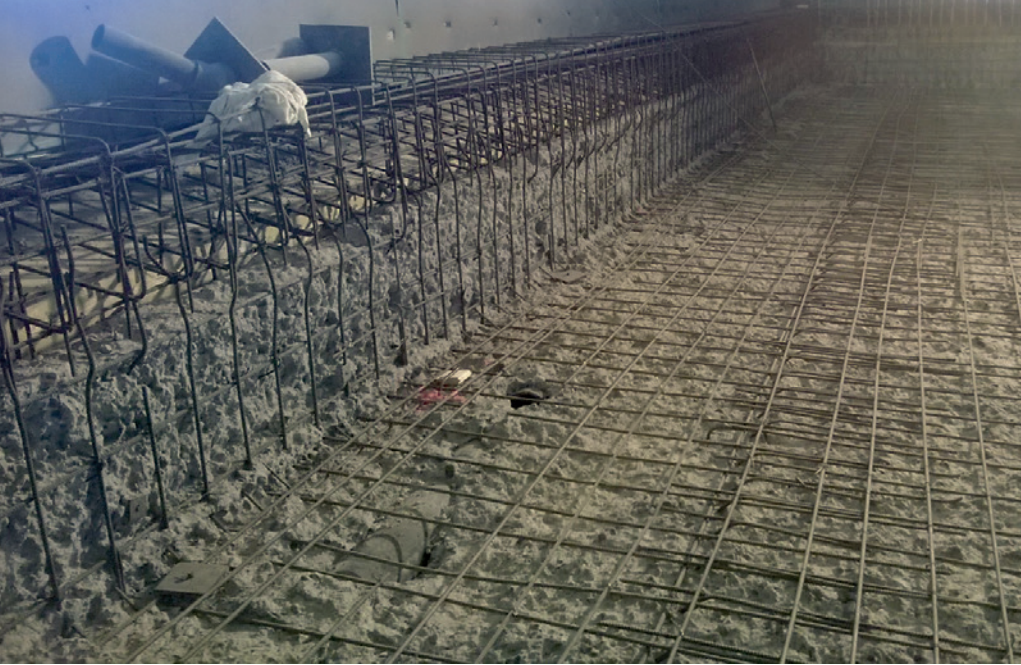
9 Altaan yläreunan loiskekourut tehdään kokonaan uudelleen. Välipohja on tuettu tilapäisesti tönäreillä ja palkeilla maanvaraisesta alapohjasta.

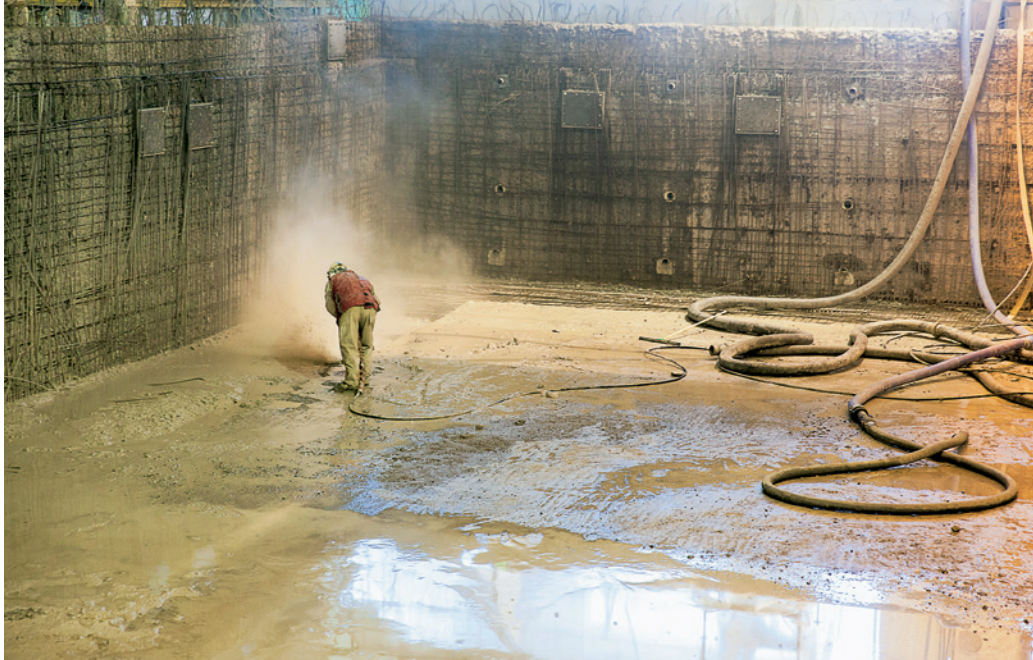
10 Aikakaudelle tyypilliseen tapaan uima-allas on toteutettu ilman vedeneristystä ns. vesitiiviillä betonilla. Nurkat, joihin robotilla ei päässyt ja joihin vaadittiin suurempaa tarkkuutta, vesipiikattiin miestyönä.

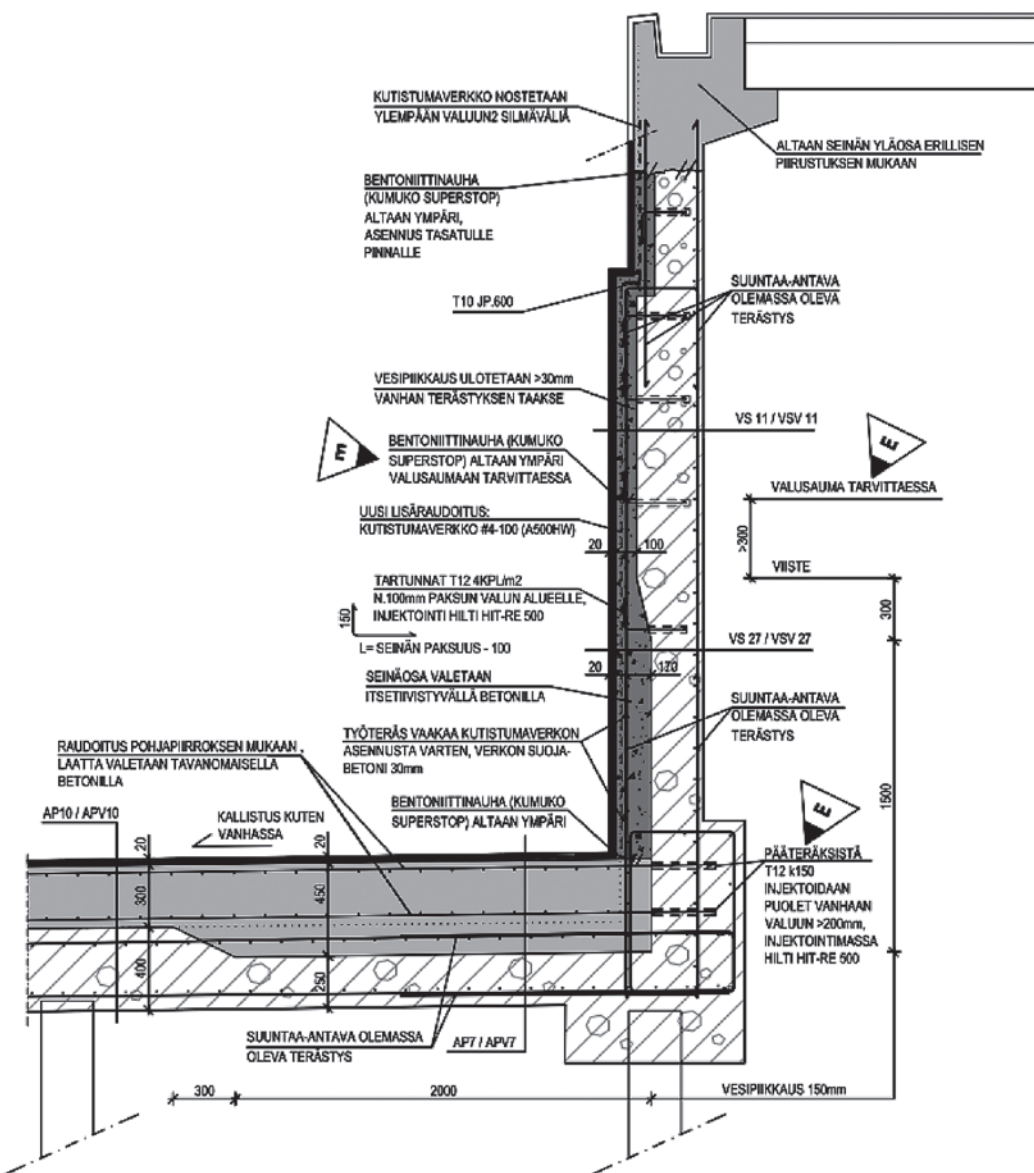
11 Altaan reunan raudituspiirustus.
