Tauno Hietanen, dipl.ins., Betonikeskus

Madridin keskustassa sijaitsevassa Windsor tornissa syttyi tulipalo lauantai-iltana 14. helmikuuta 2005. Palo levisi nopeasti rakennuksen yläosan kaikkiin kerroksiin, ja niiden metallijulkisivujen romahtamisen myötä myös rakennuksen alaosaan. Koko 97 metriä korkean toimistotornin romahtamista pelättiin, mutta betonirunko kesti sortumatta 26 tuntia kestäneen palon.

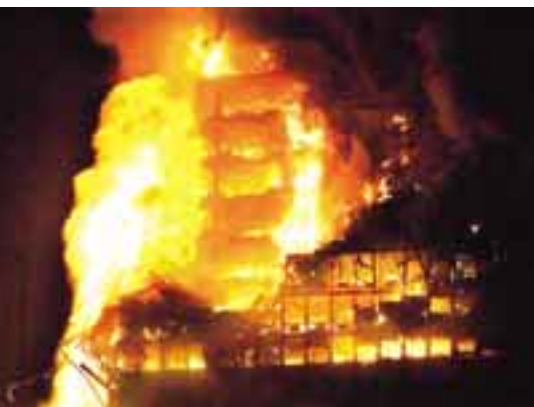
1 Ylempien kerrosten julkisivut ovat romahtaneet 17. kerroksen vahvistuslaatan päälle ja levittävätkin paloa alaspäin.

Sunnuntaina klo 1.15 pohjoispuolen teräsjulkisivu romahti 17. kerroksen vahvistuslaatan yläpuolelta. Kello 3 ja 5 välillä tapahtui samanlaiset romahdukset länsi- ja itäisivuilla. Julkisivupilareiden romahdettua myös betonilaataston reunakentät sortuivat jääden osittain roikkumaan. Vahvistuslaatta 17. kerroksessa kesti romahdukset. Putoileva julkisivu sytytti myös vahvistuslaatan alapuolella olevat kerrokset ja palo eteni 2. kerrokseen asti. Palo kesti kaikkiaan 26 tuntia. Palokunta pystyi vain suojelemaan lähimpiä rakennuksia ja sammuttamaan alimpia kerroksia.

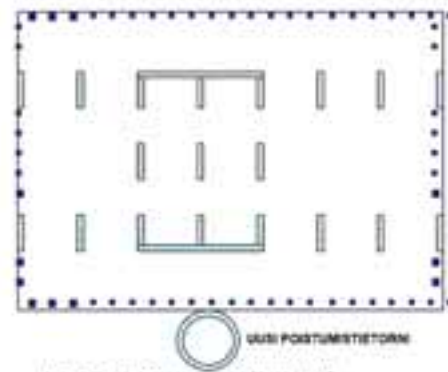
2 Kaavio alempien kerrosten pystyrakenteista.

ALEMPIEN KERROSTEN RUNKOJÄRJESTELMÄ

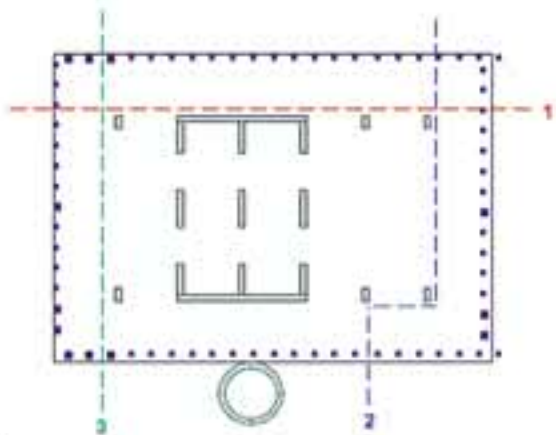
YLEMPIEN KERROSTEN RUNKOJÄRJESTELMÄ JA SORTUMISLINJAT 3

3 Kaavio ylempien kerrosten pystyrakenteista ja sortumislinjat.

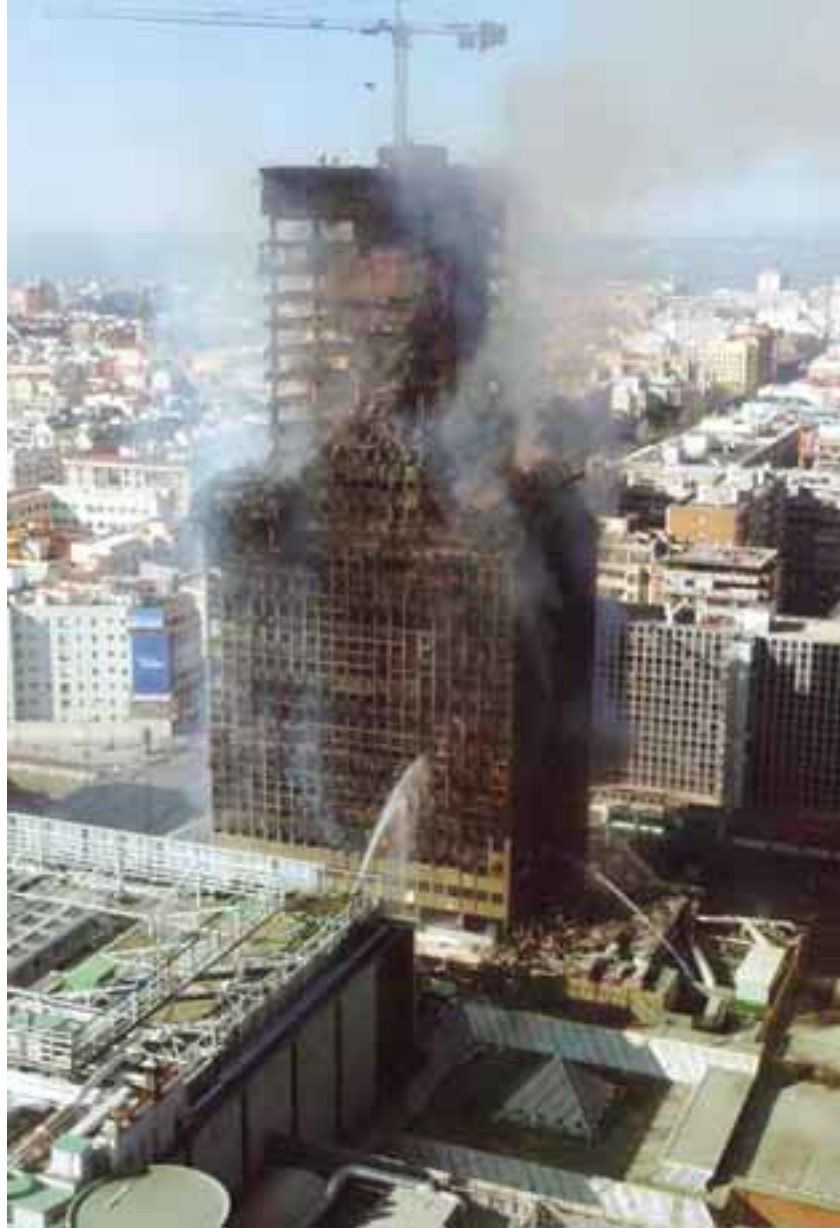
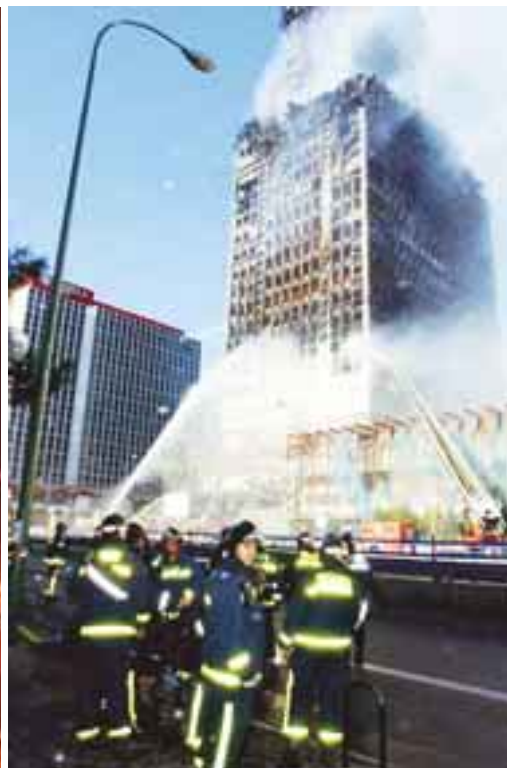
4, 6 Palokunta pystyi vain suojelemaan lähimpiä rakennuksia ja sammuttamaan alimpia kerroksia.

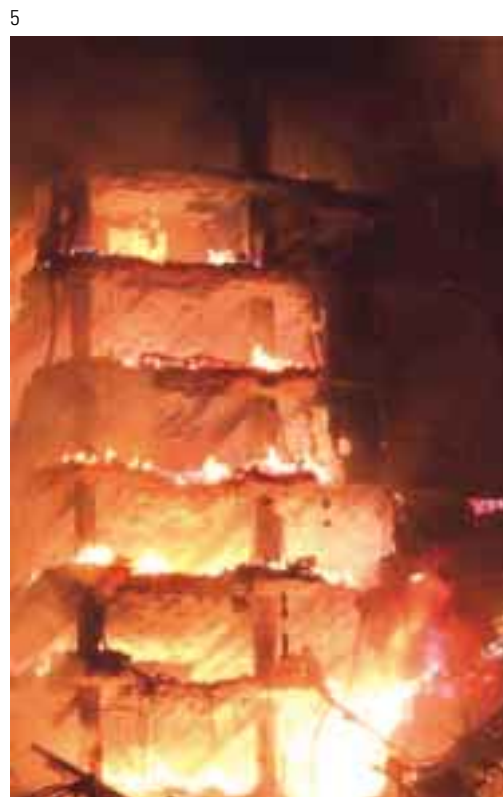
5 Betonipilarit ja ripalaatat ovat kestäneet jo itsestään sammumassa olevan palon.

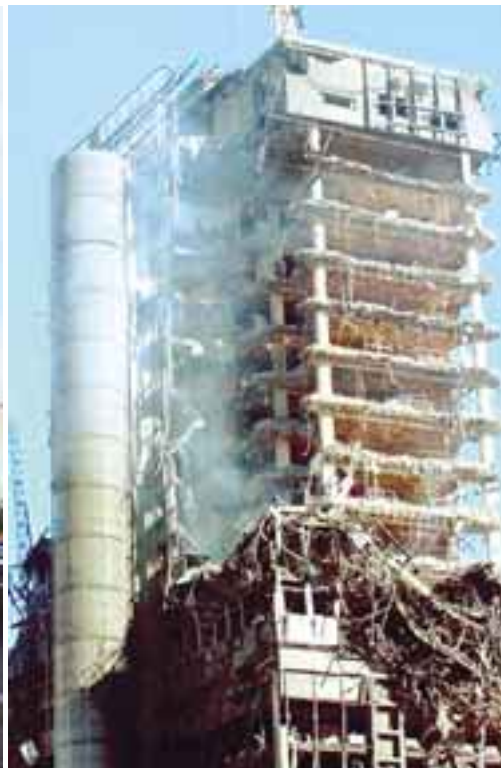
7 Palon sammuttua.
