# Eristerappausjärjestelmien vauriomekanismit ja kuntotutkimusmenetelmät

**Antti-Matti Lemberg,**

**Damage mechanisms in and condition analysis methods for insulated render systems**

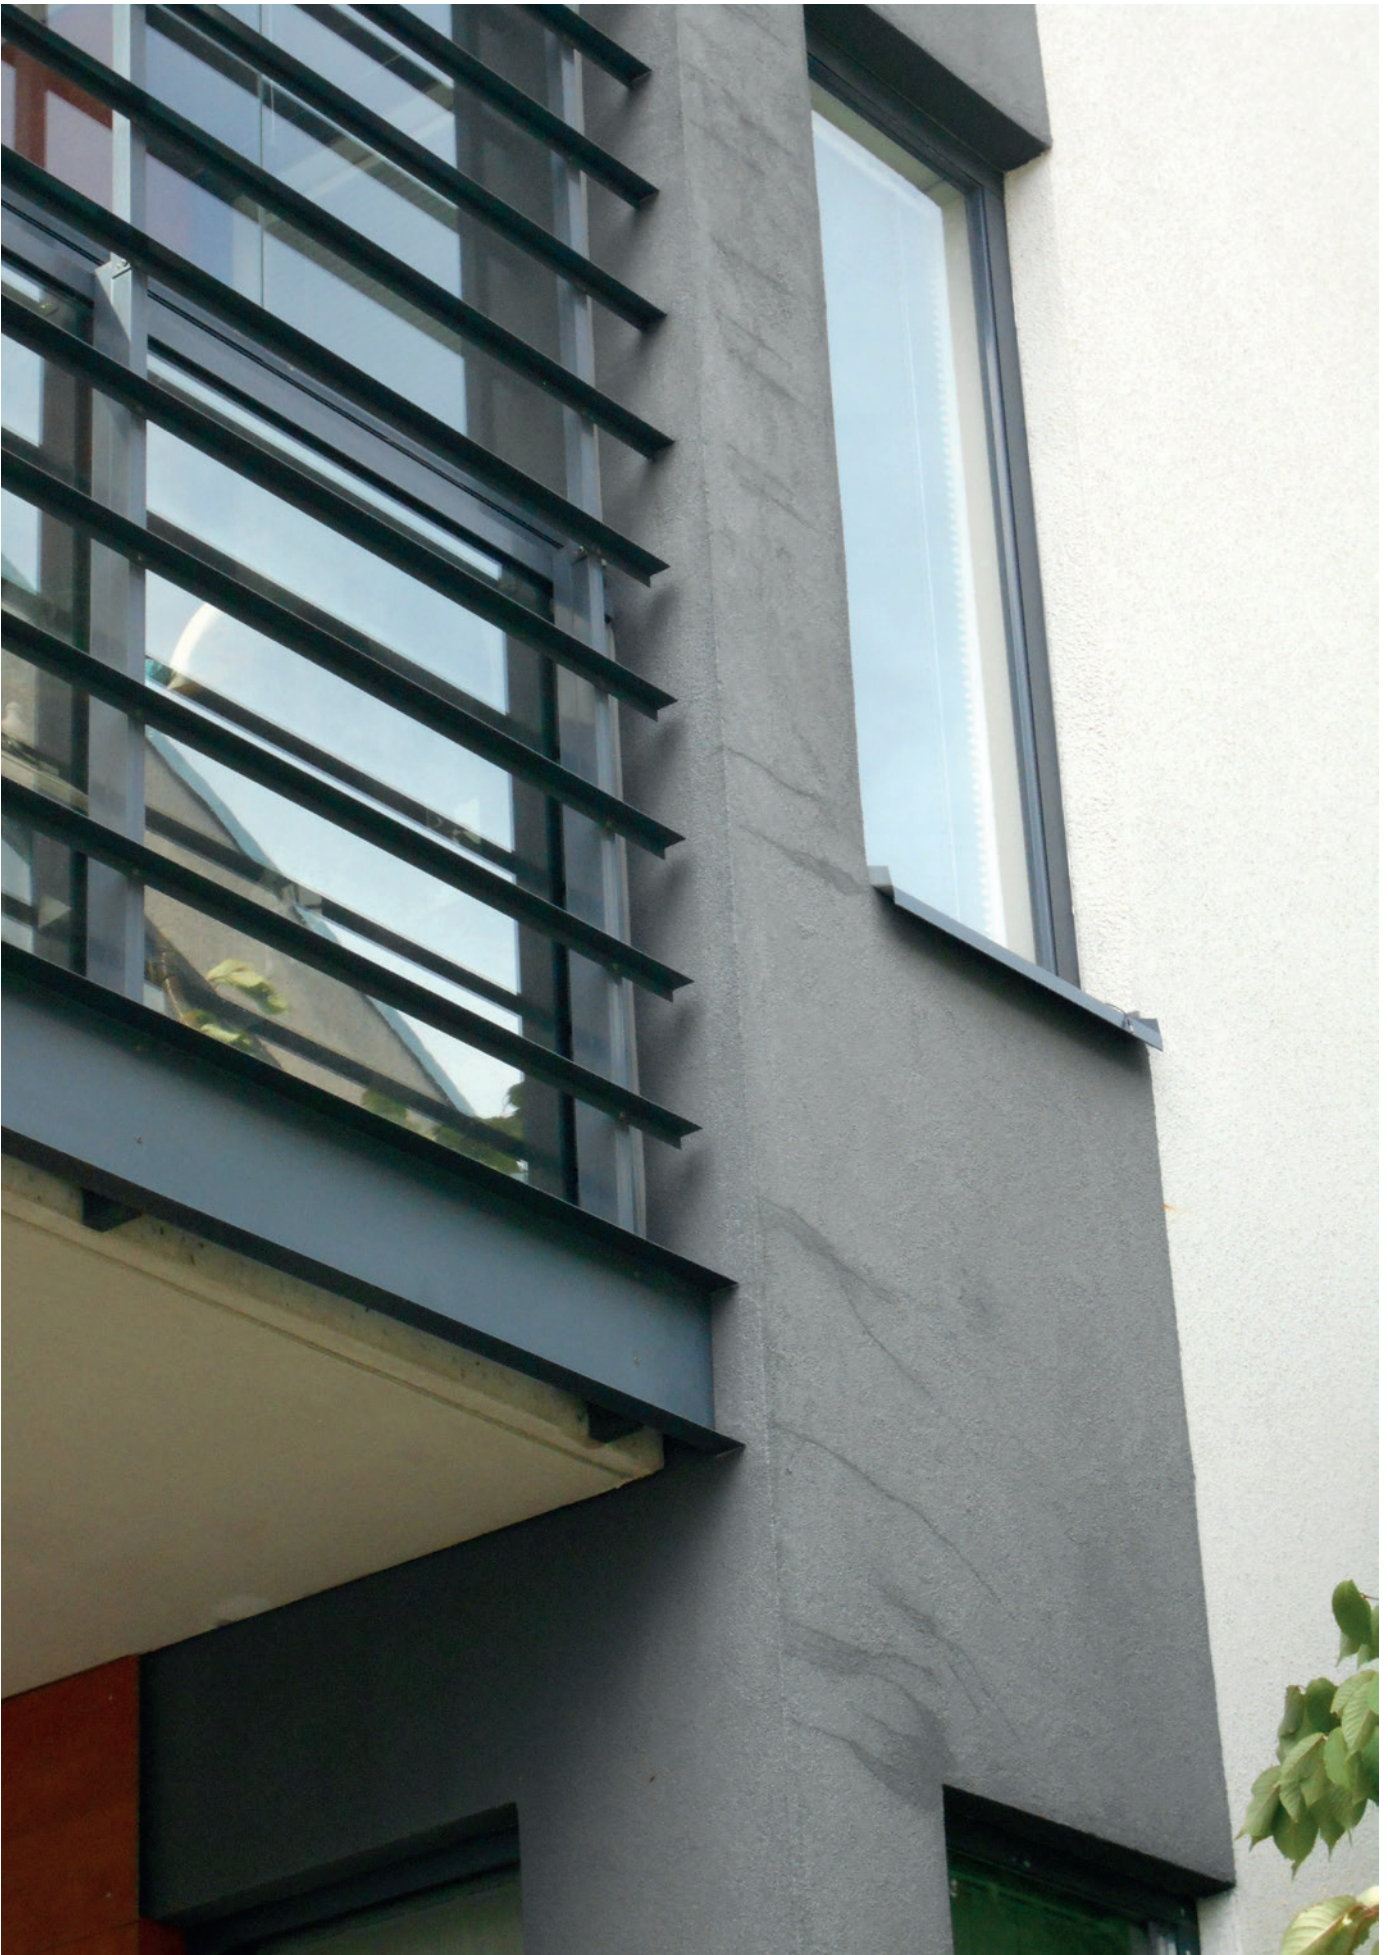
1 Rappauksen halkeilua

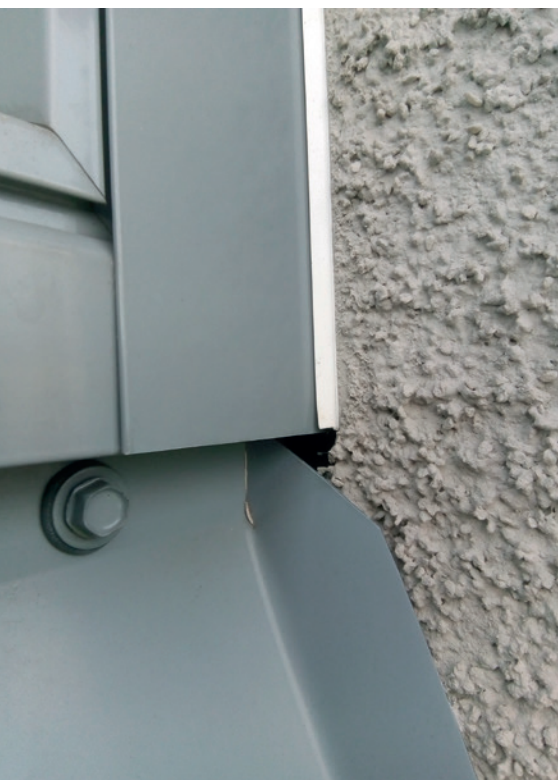
**2** Julkisivun liitosten toteutuksessa ja suunnittelussa tulee kiinnittää huomiota liitosten kosteustekniseen toimintaan. Vesipellin ja rappauksen välissä olevat raot ja kolot lisäävät kosteuden tunkeutumista rappausalustaan

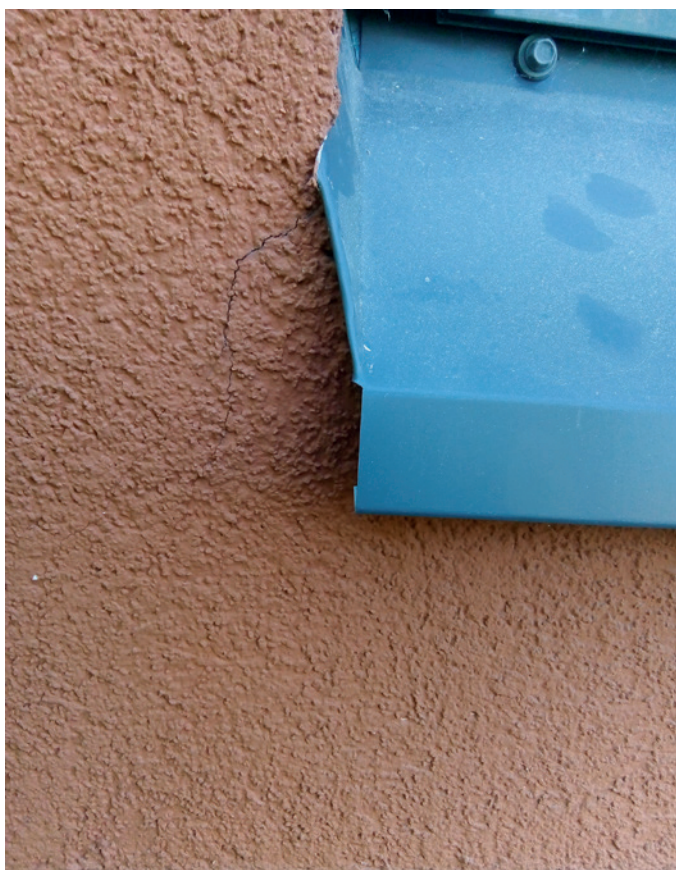
5 Ikkuna-aukon nurkan halkeama on tyypillinen eristerappausjärjestelmien vaurio

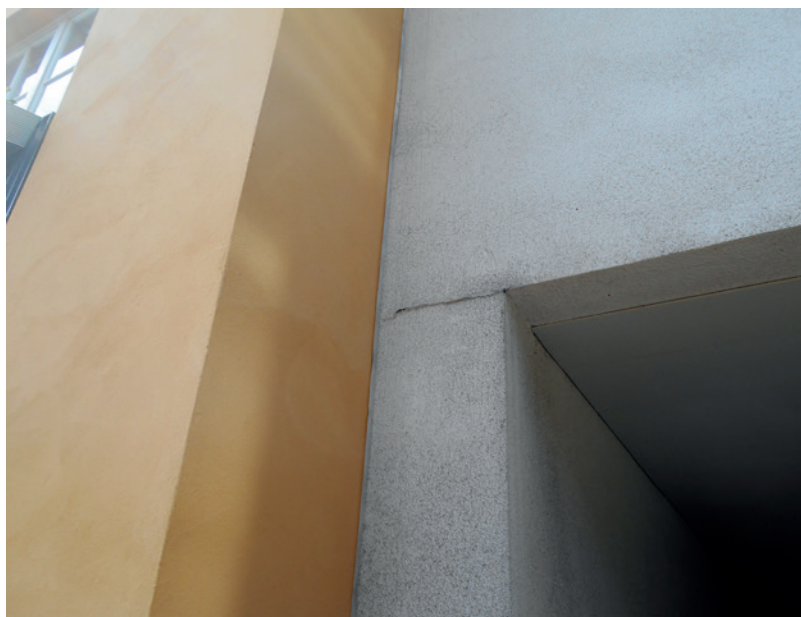
6 Rappauksessa ohuen kannaksen yläreunaan syntynyt halkeama alueeseen muodostuvan jännityspiikin takia

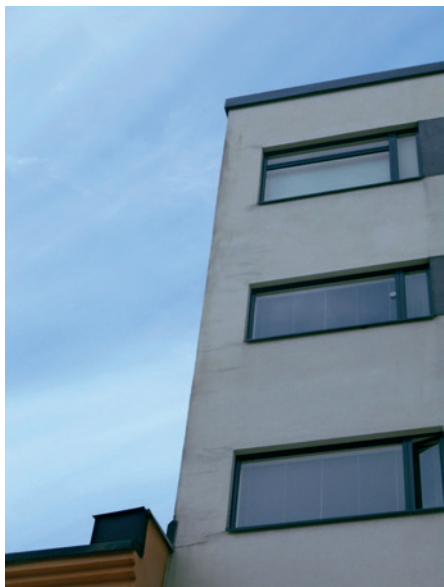
7 Julkisivun nurkkaan syntyynyttä halkeilua

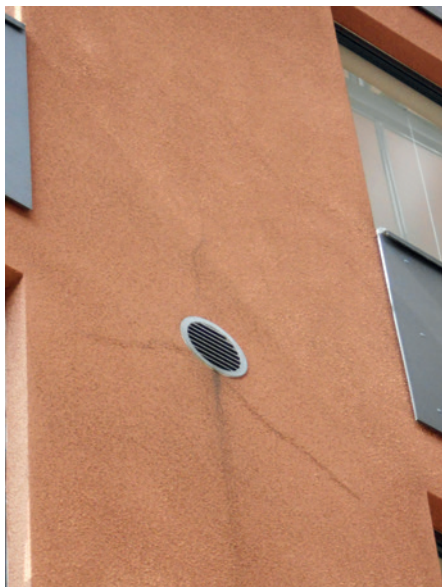
8 Rappauksen halkeilua läpiviennin kohdalla, kun rappauksen liikkeet on estetty

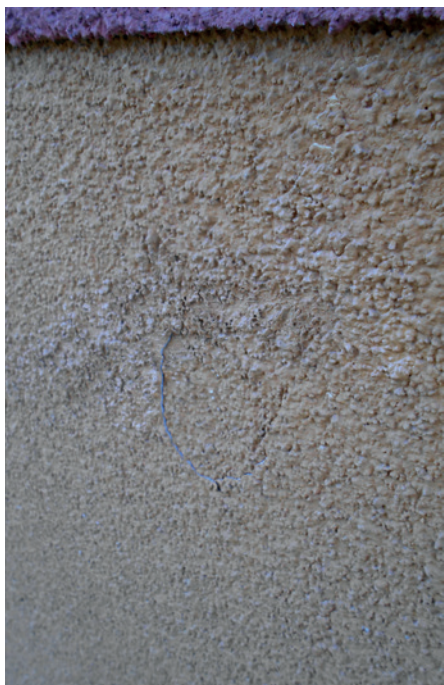
9 Rappaukseen kohdistuneet iskut voivat aiheuttaa rappauksen halkeilua, läpileikkautumista ja lohkeilua

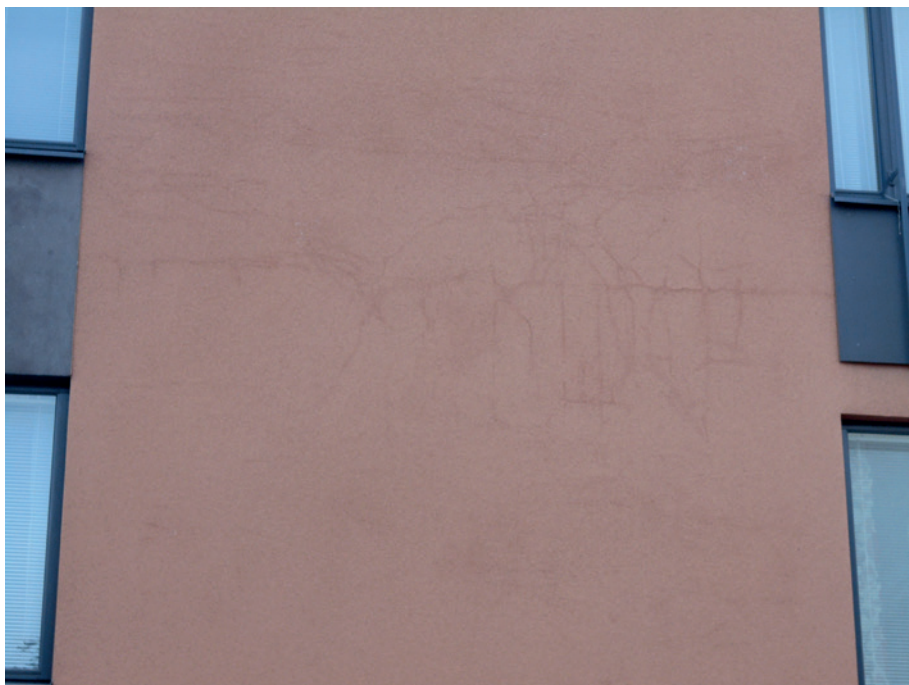
10 Rappauksen epäsäännöllistä halkeilua

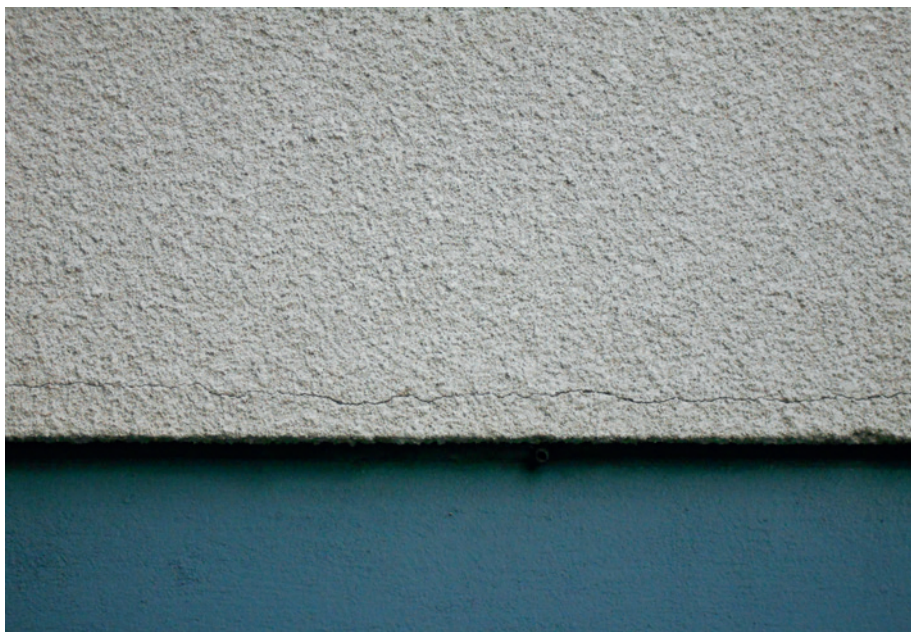
11 Paksurappaus-eristejärjestelmän halkeilua sokkeliliitoksen yläpuolelta

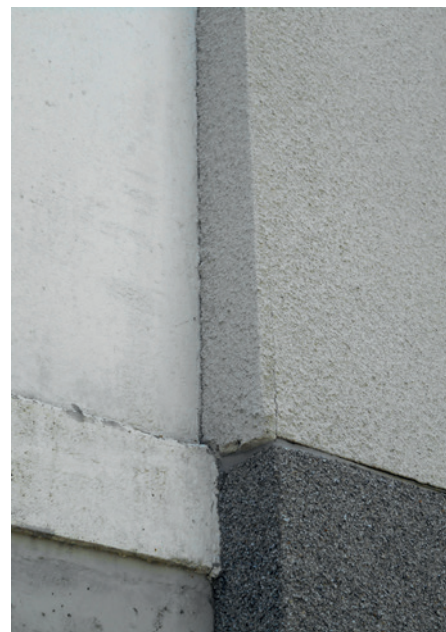
12 Paksurappaus-eristejärjestelmän nurkkaan syntynyt halkeama

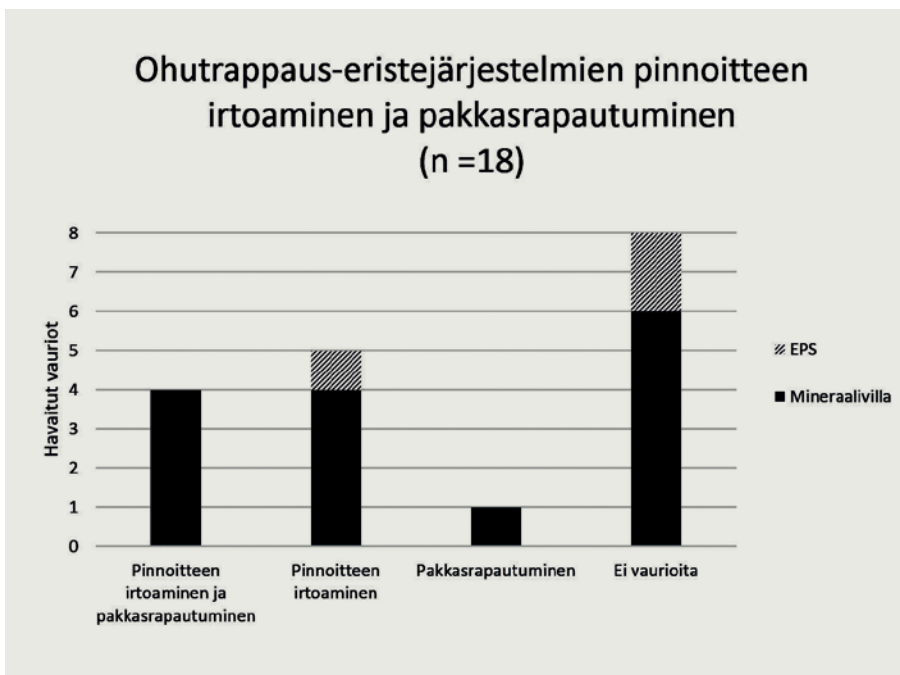
**13** Pinnoitteen irtoaminen ja laastin pakkasrapautuminen tutkimusaineiston ohutrappaus-eristejärjestelmillä toteutetuissa kohteissa, joissa oltiin havaittu rappauksen halkeilua

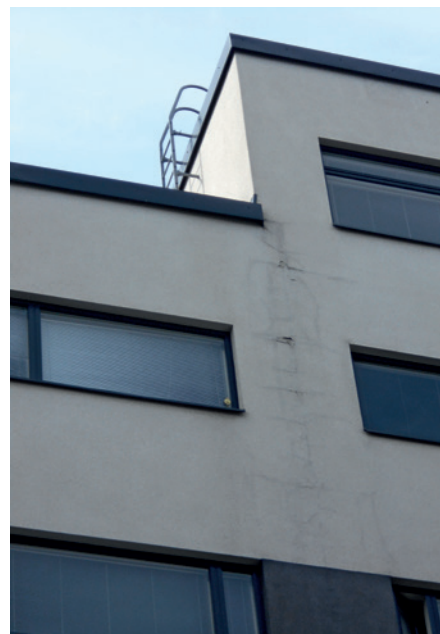
**14** Rappauksen runsasta halkeilua ja pakkasrapautumista. Räystäältä valuva vesi lisää rappauksen kosteusrasitustasoa

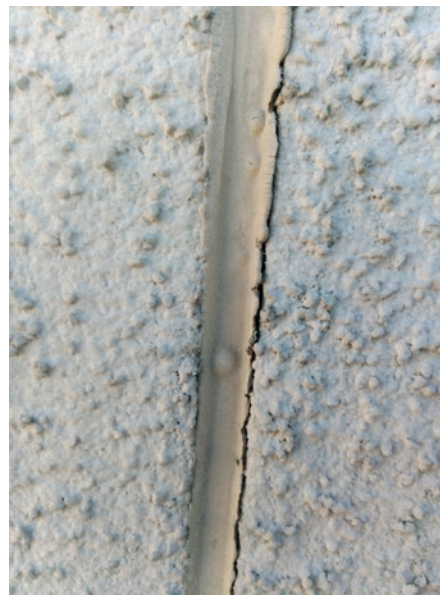
Ohutrappaus-eristejärjestelmien saumausten ja tiivistysten vaurioitumisen yleisyys johtuu silikonihartsipinnoitteiden käytöstä sekä ohuesta rappauksen paksuudesta, jolloin elastiselle saumausmassalle ei ole riittävä tartuntapintaa rappaukseen. Esimerkiksi polyuretaanipohjaiset saumausmassat eivät tartu silikonihartsipinnoitteisiin vaan saumausmassan sideaineen tulisi olla silikonipohjainen.

**15** Elastisen saumaussmassan adheesiomurto silikoni-hartsipinnoitteesta

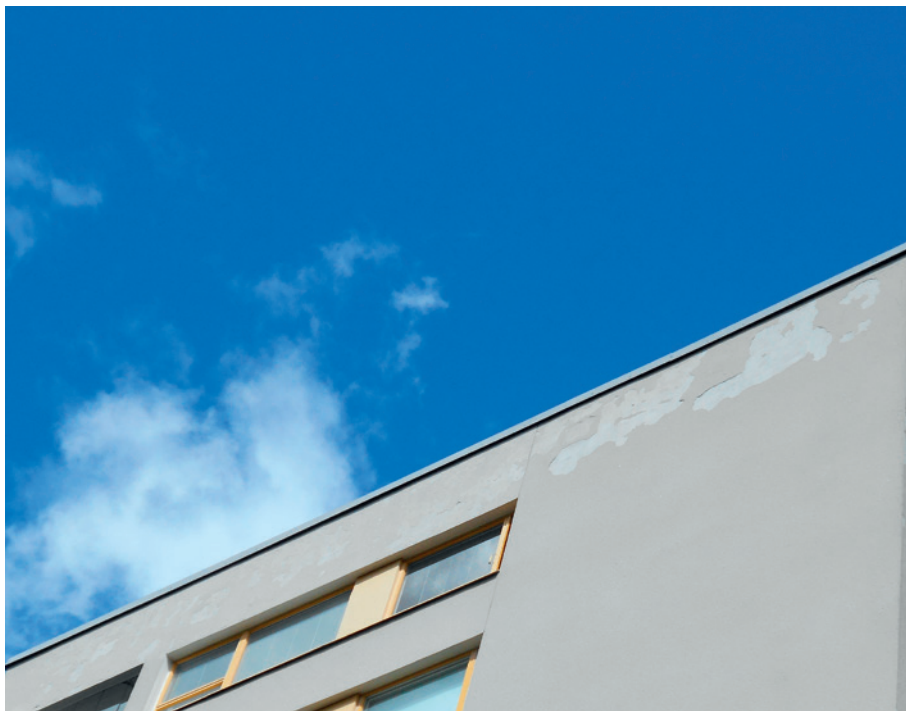
16 Pintarappauksen irtoamista

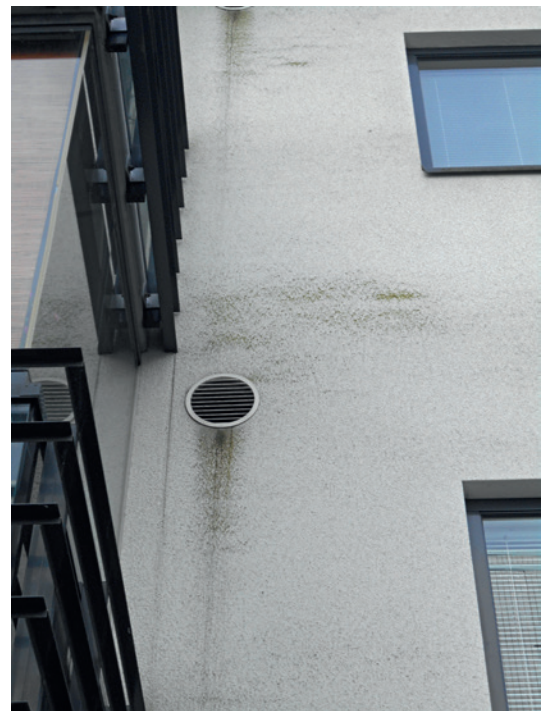
17 Julkisivun pienimuotoista leväkasvustoa
