# Modernin arkkitehtuurin julkisivukorjaaminen

**Stina Hyyrynen**, dipl.ins., projektipäällikkö  
Korjausrakentaminen  
A-Insinööri, rakennesuunnittelu  
stina.hyyrynen@ains.fi

### Papinsaaren siunauskappeli

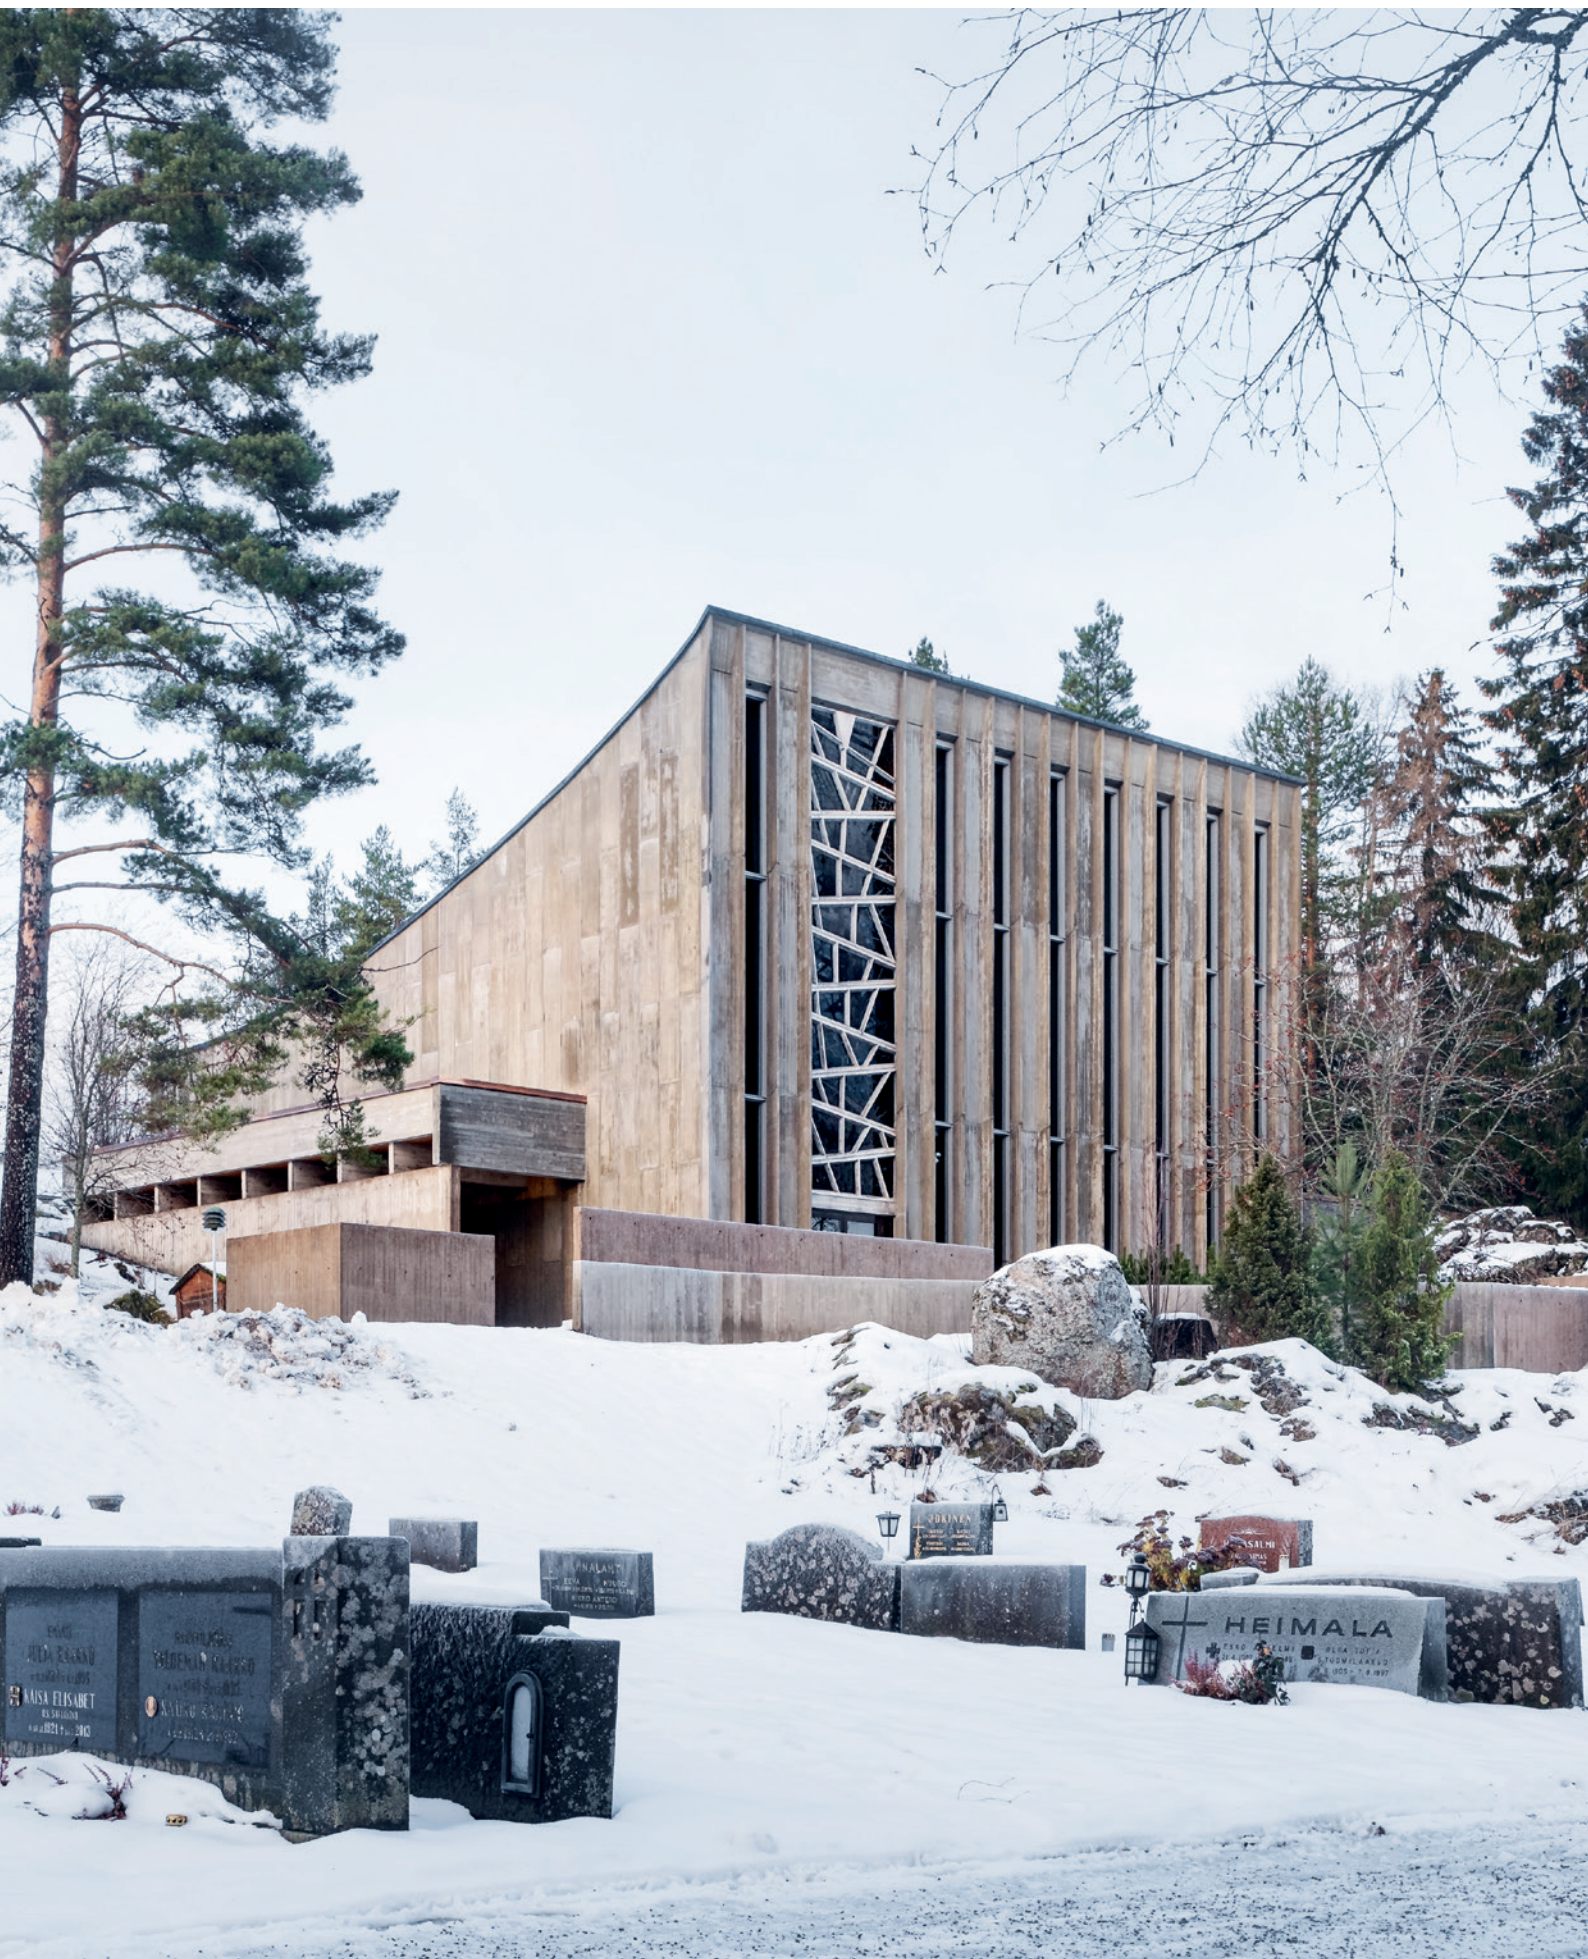
2

**2** Papinsaarella sijaitseva Olli Kuusen suunnittelema siunauskappeli on valmistunut vuonna 1966. Se edustaa aikakautensa modernia rakennustaidetta. Papinsaaren siunauskappelin julkisivua koristaa Jaakko Somersalon lasimaalaus.

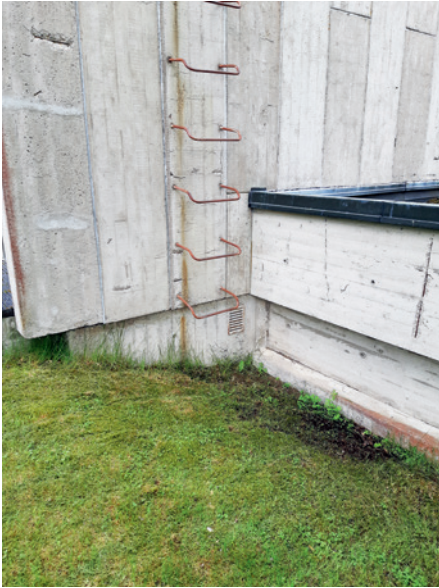
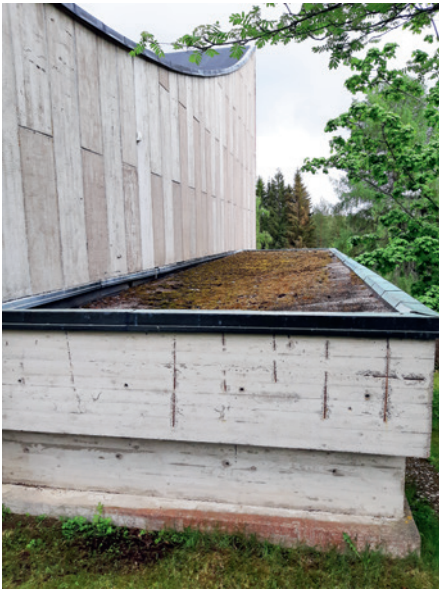
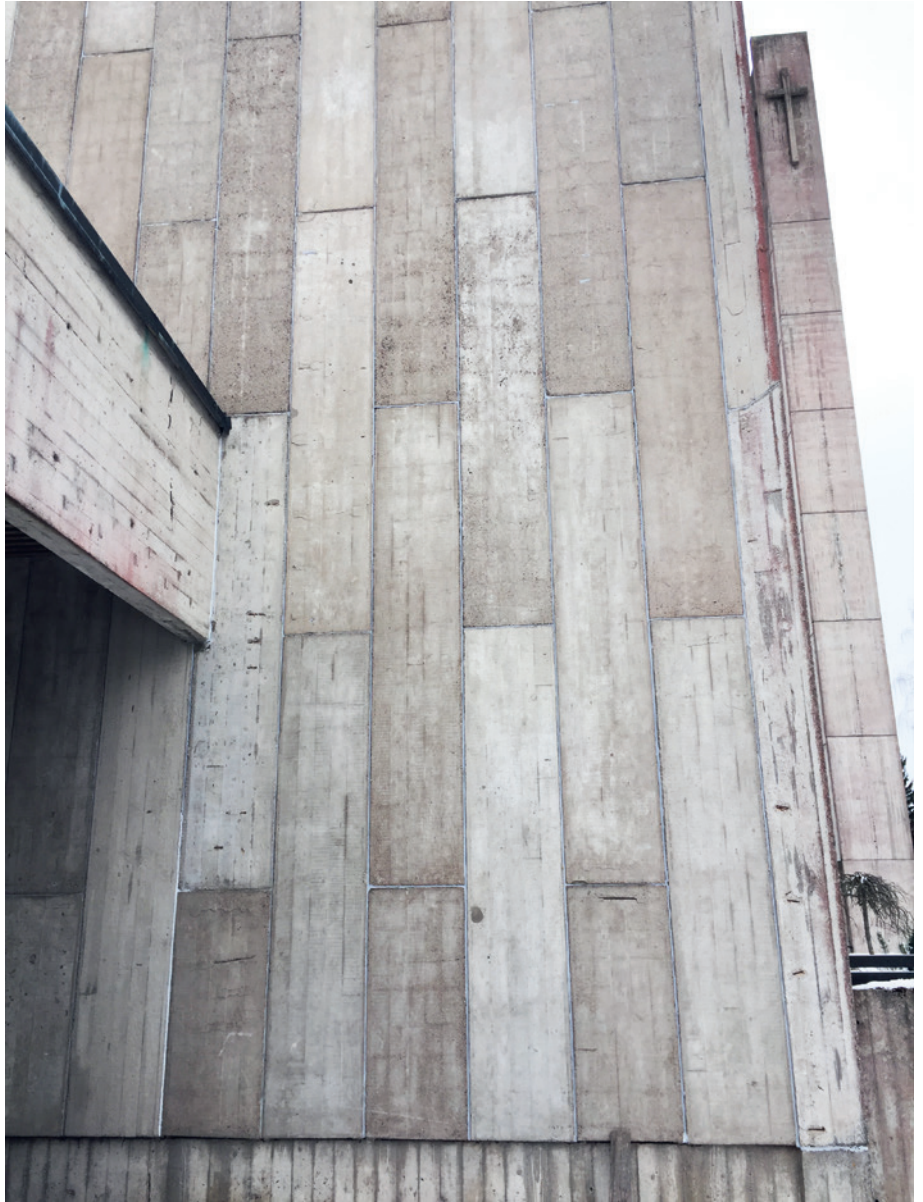
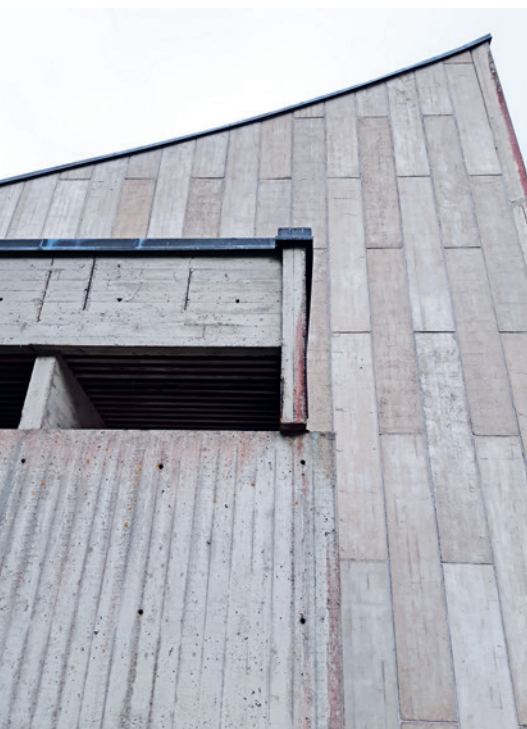
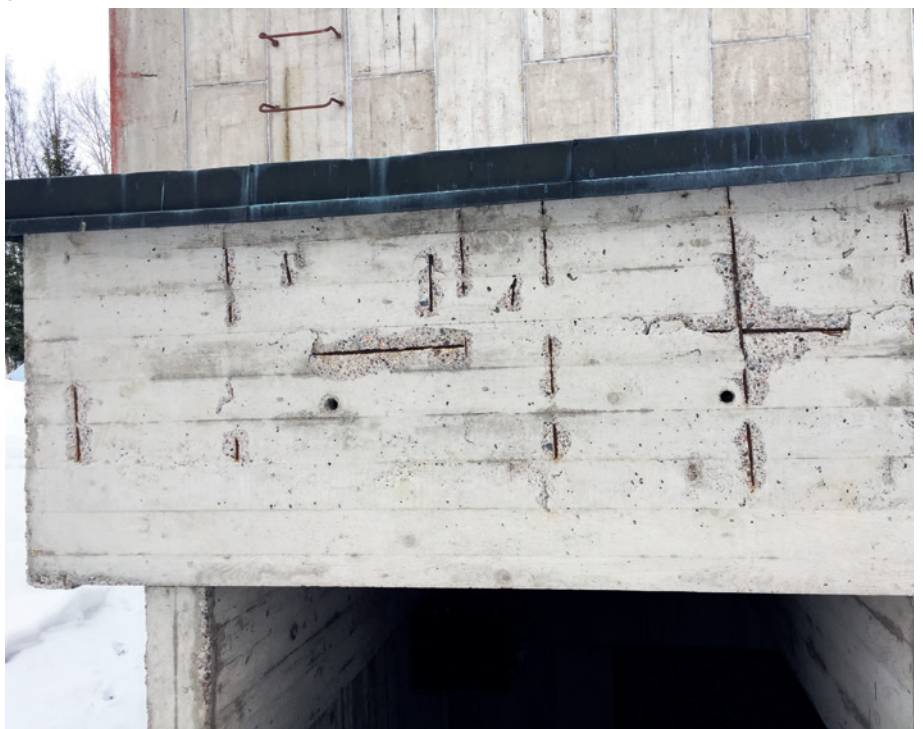
Haasteeksi tämä lautamuottikuvioitu pintastrukturi muodostui Papinsaaren siunauskappelin julkisivukorjauksessa vuonna 2021. Kohteen alkuperäisissä lautamuottikuvioisissa ulkokuorielementeissä oli runsaasti teräskorroosioaurioita, joiden vuoksi ulkokuorielementtien uusiminen oli Insinööritoimisto TJ Koistinen Oy:n vuonna 2017 tekemän kuntotutkimuksen mukaan perusteltua.

**3–7** Kuvissa eteläjulkisivun länsipäädyn ja eteläjulkisivun itäosia. Kuvat ennen korjausta.

1960-luvulla ei myöskään ollut nykyaikaista tietämystä betonirakenteiden vaurioitumisesta. Elementtien huono tai olematon pak-  
kasenkestävyys sekä raudotteiden liian pienet  
suojabetonipeitteet ovat lyhentäneet rakenteiden käyttöikää ja aiheuttavat korjaustarvetta.

Mikäli alkuperäisen rakenteen vauriot ovat edenneet jo pitkälle ja / tai niitä on hyvin runsaasti, myös rakenneosat kannattaa yleensä uusia. Näin oli käynyt Papinsaaren kuorielementeille. Uudet elementit valmistettiin hyvin pitkälti alkuperäisten elementtien suunnitel-

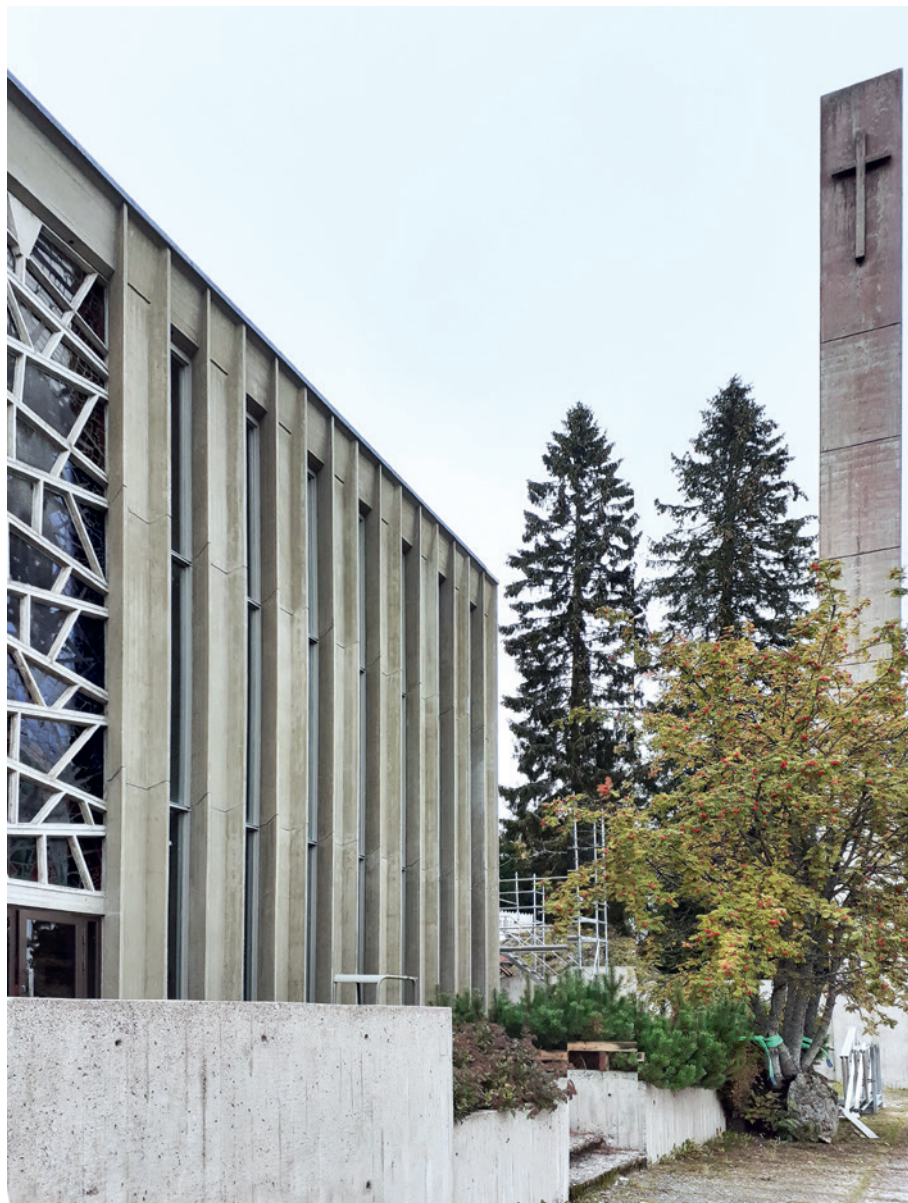
8

**8** Ennen julkisivukorjausta.

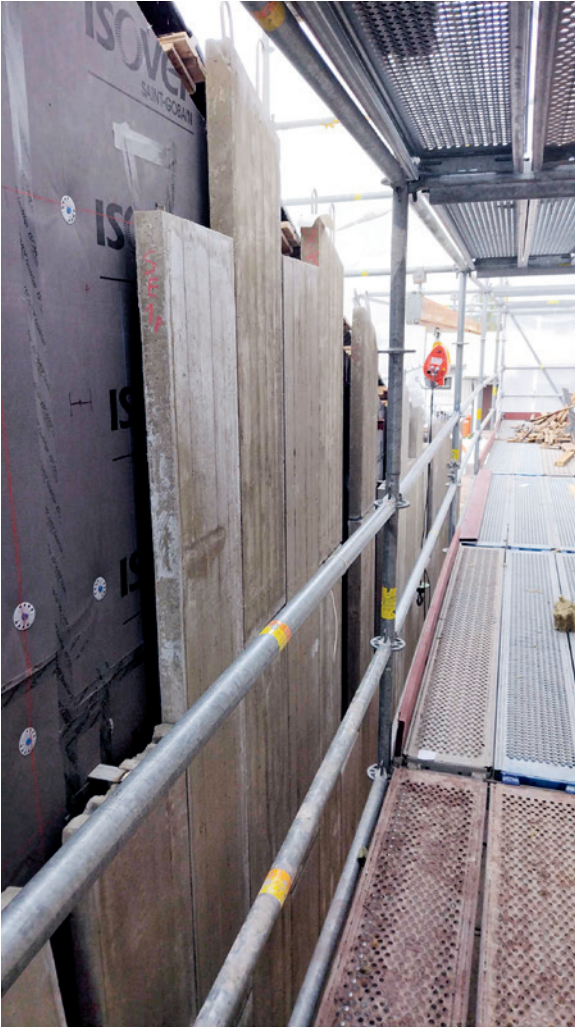
9 Elementtien asennusta pohjoisjulkisivulla.

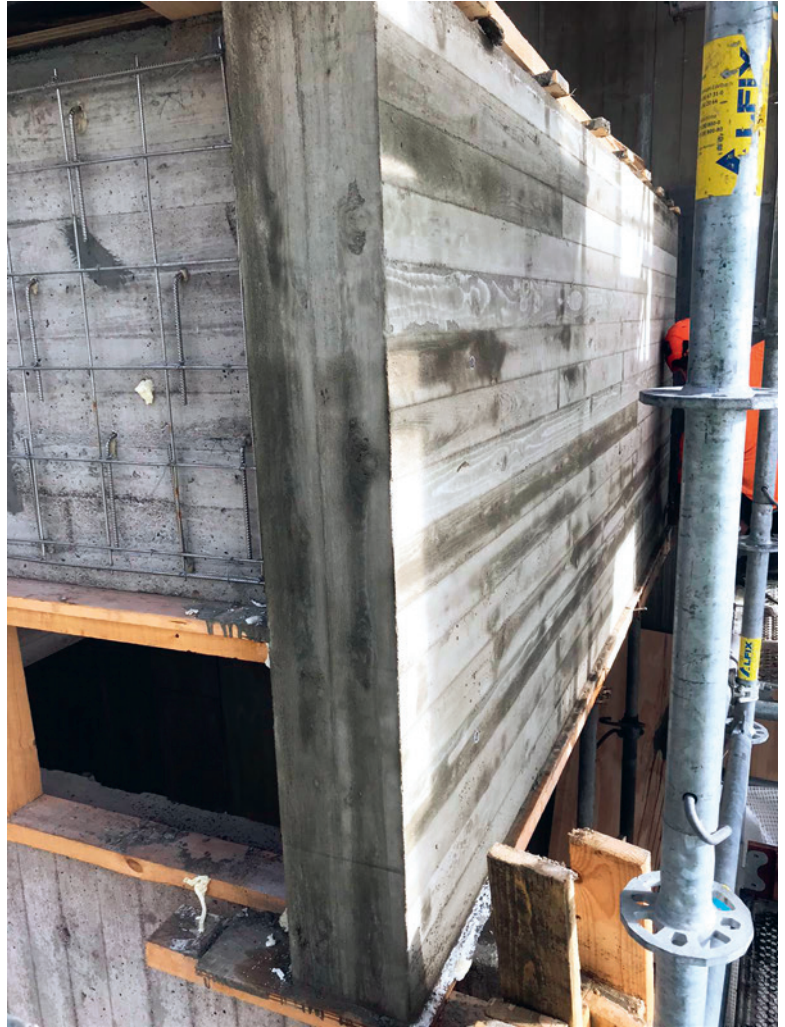
10 Tuoretta betonimanttelointia ja mantteloinnin raudoitusta. Kuva Laurell Oy.

Papinsaaressa enemmän paikkausta vaativat kohdat kunnostettiin mantteloimalla. Noin 50 mm paksuun mantteliin tehtiin muotin avulla uusi, vanhaa jäljittelevä lautamuottikuvio. Koska rakenteista tuli samalla paksumpia, liittyvien rakenteiden detaliikka ja mittasuhteet mietittiin tiiviissä yhteistyössä kohteen pääsuunnittelijan ja museoviranomaisten kanssa. Muun muassa yläpuolisen katon kupariset räystääspellitykset uusittiin, jotta ne peittäisivät myös manttelin osuuden.

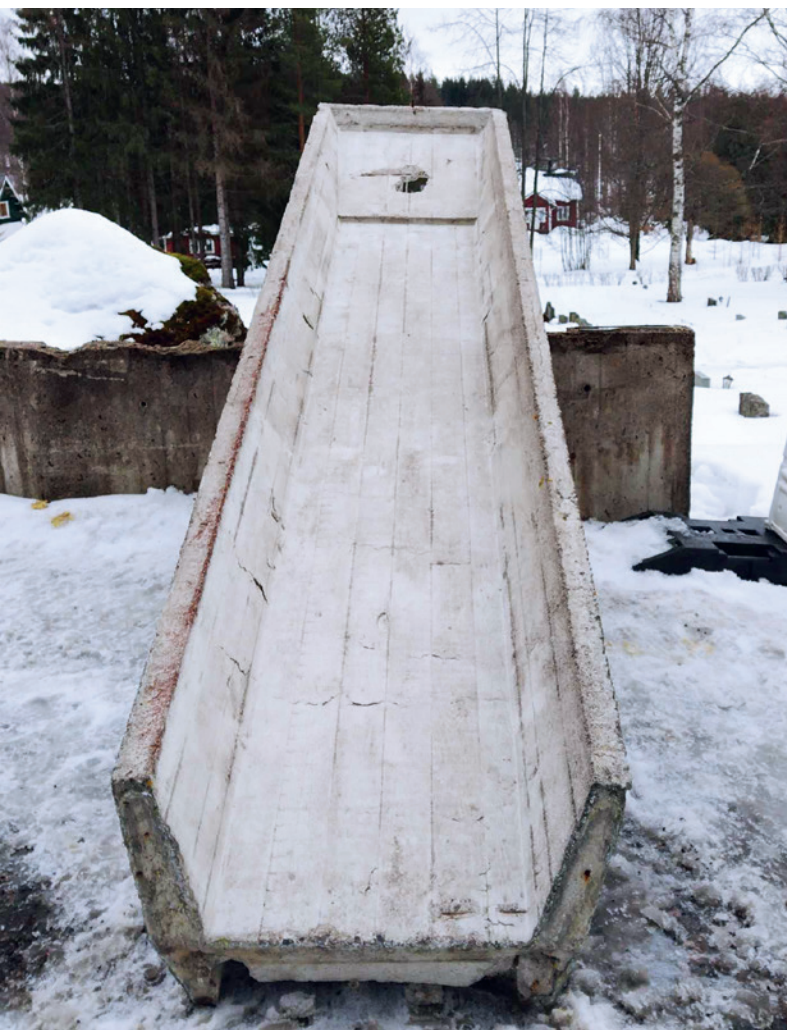
11

**11** Ehjänä purettu itäjulkisivun yläosan elementti.

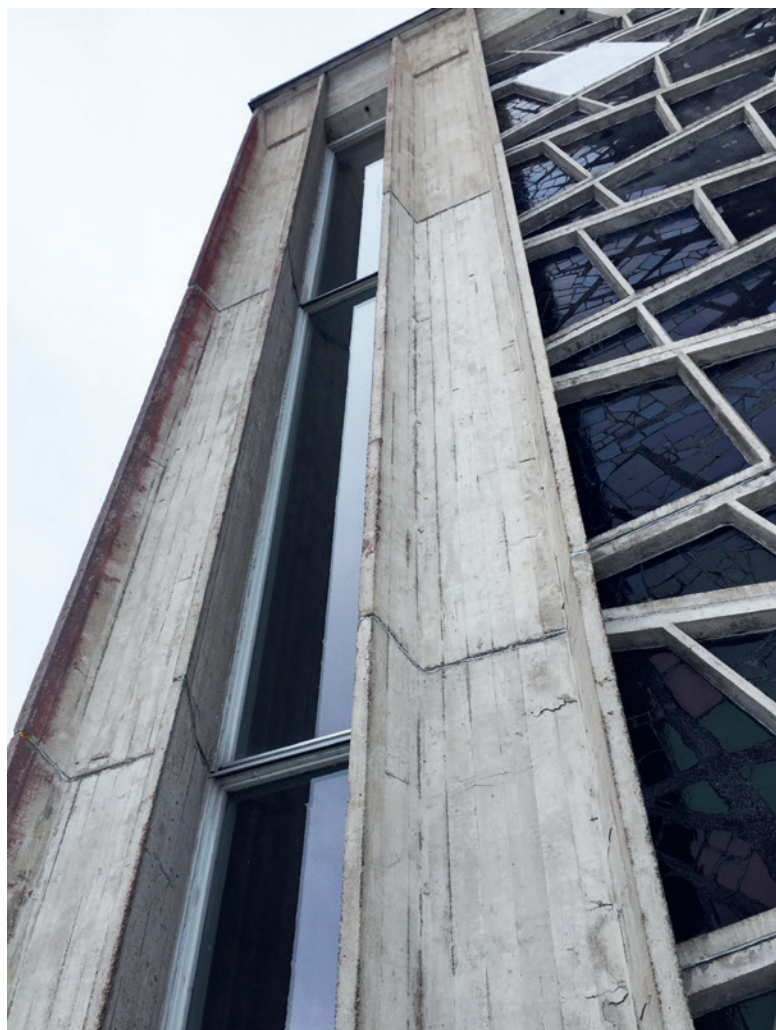
12

**12** Alkuperäistä julkisivupintaa. Itäjulkisivun elementtejä ennen korjausta.

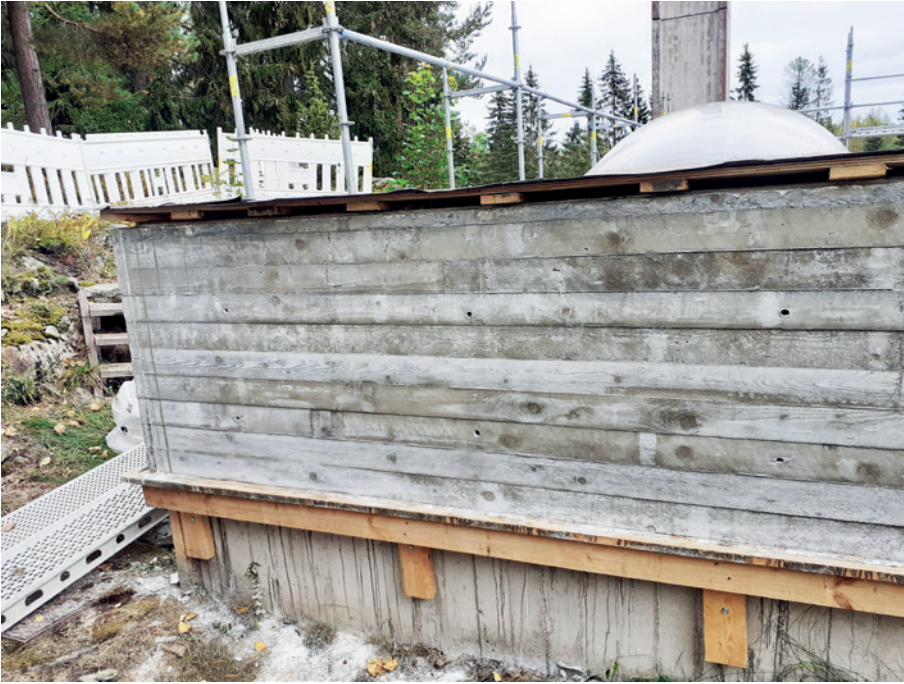
13

**13** Itäjulkisivun uudet asennetut elementit syys-kuussa 2021. Mantteloitua pintaa ennen pesua.

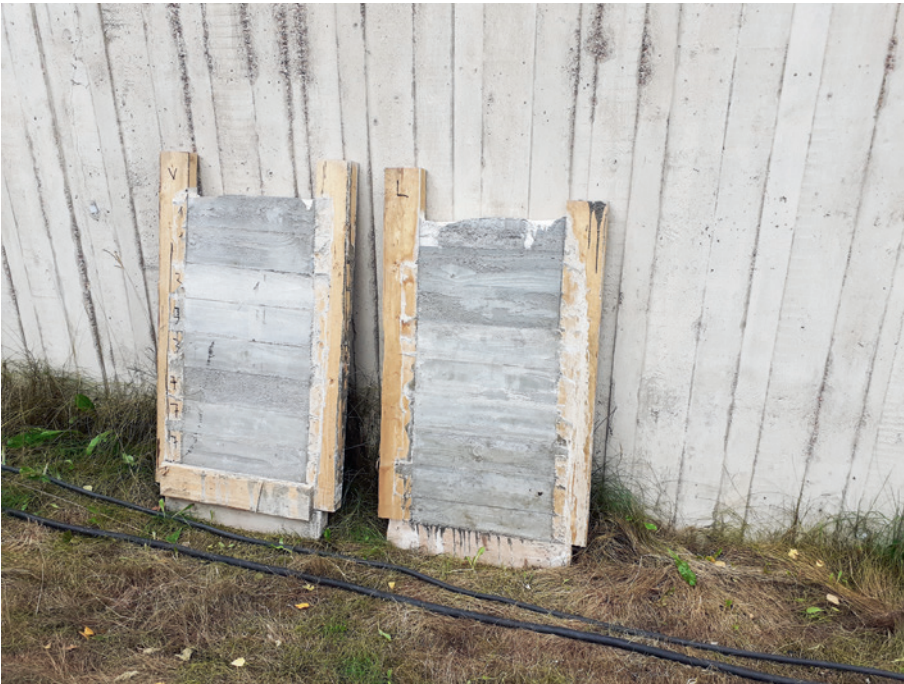
14

Mantteloinneissa oikean struktuurin saavuttaminen oli haastavampaa, koska käytössä oli eri massat ja olosuhteet kuin elementtitehtaalla. Elementtitehtaalla hyväksi todetut muottikäsittelyt eivät osoittautuneet sopiviksi

**14** Urakoitsijan tekemiä muottikäsittelyn kokeiluja oikean struktuurin ja pinnan saamiseksi mantteloi-tiin.

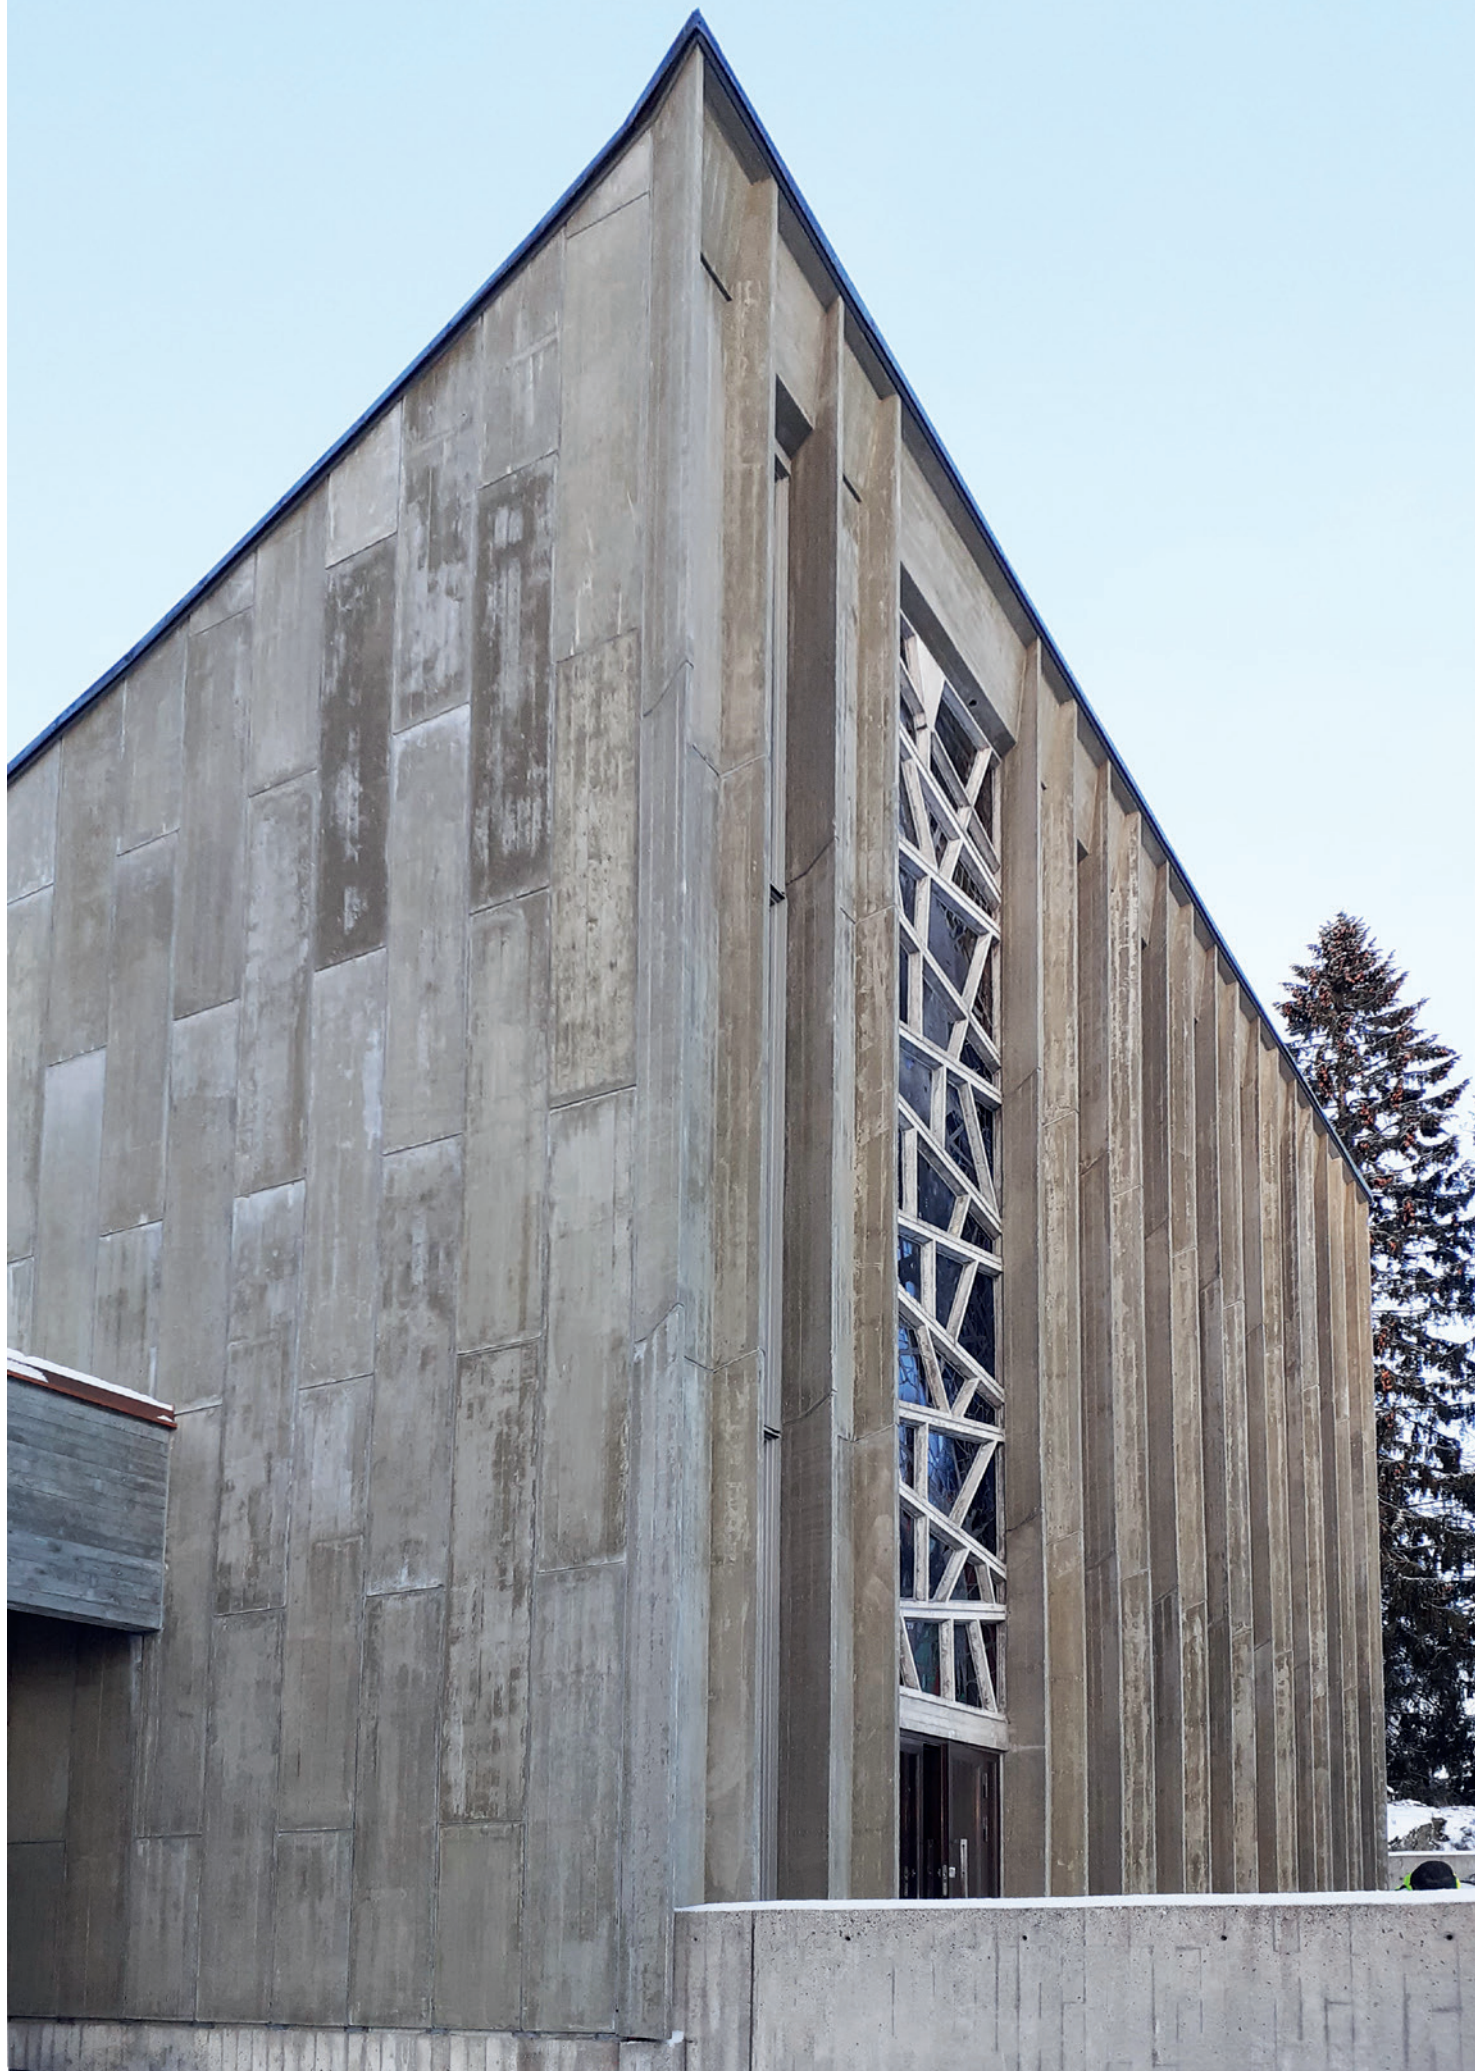
**15** Yleiskuvaa itä- ja eteläjulkisivulta korjauksen jälkeen.

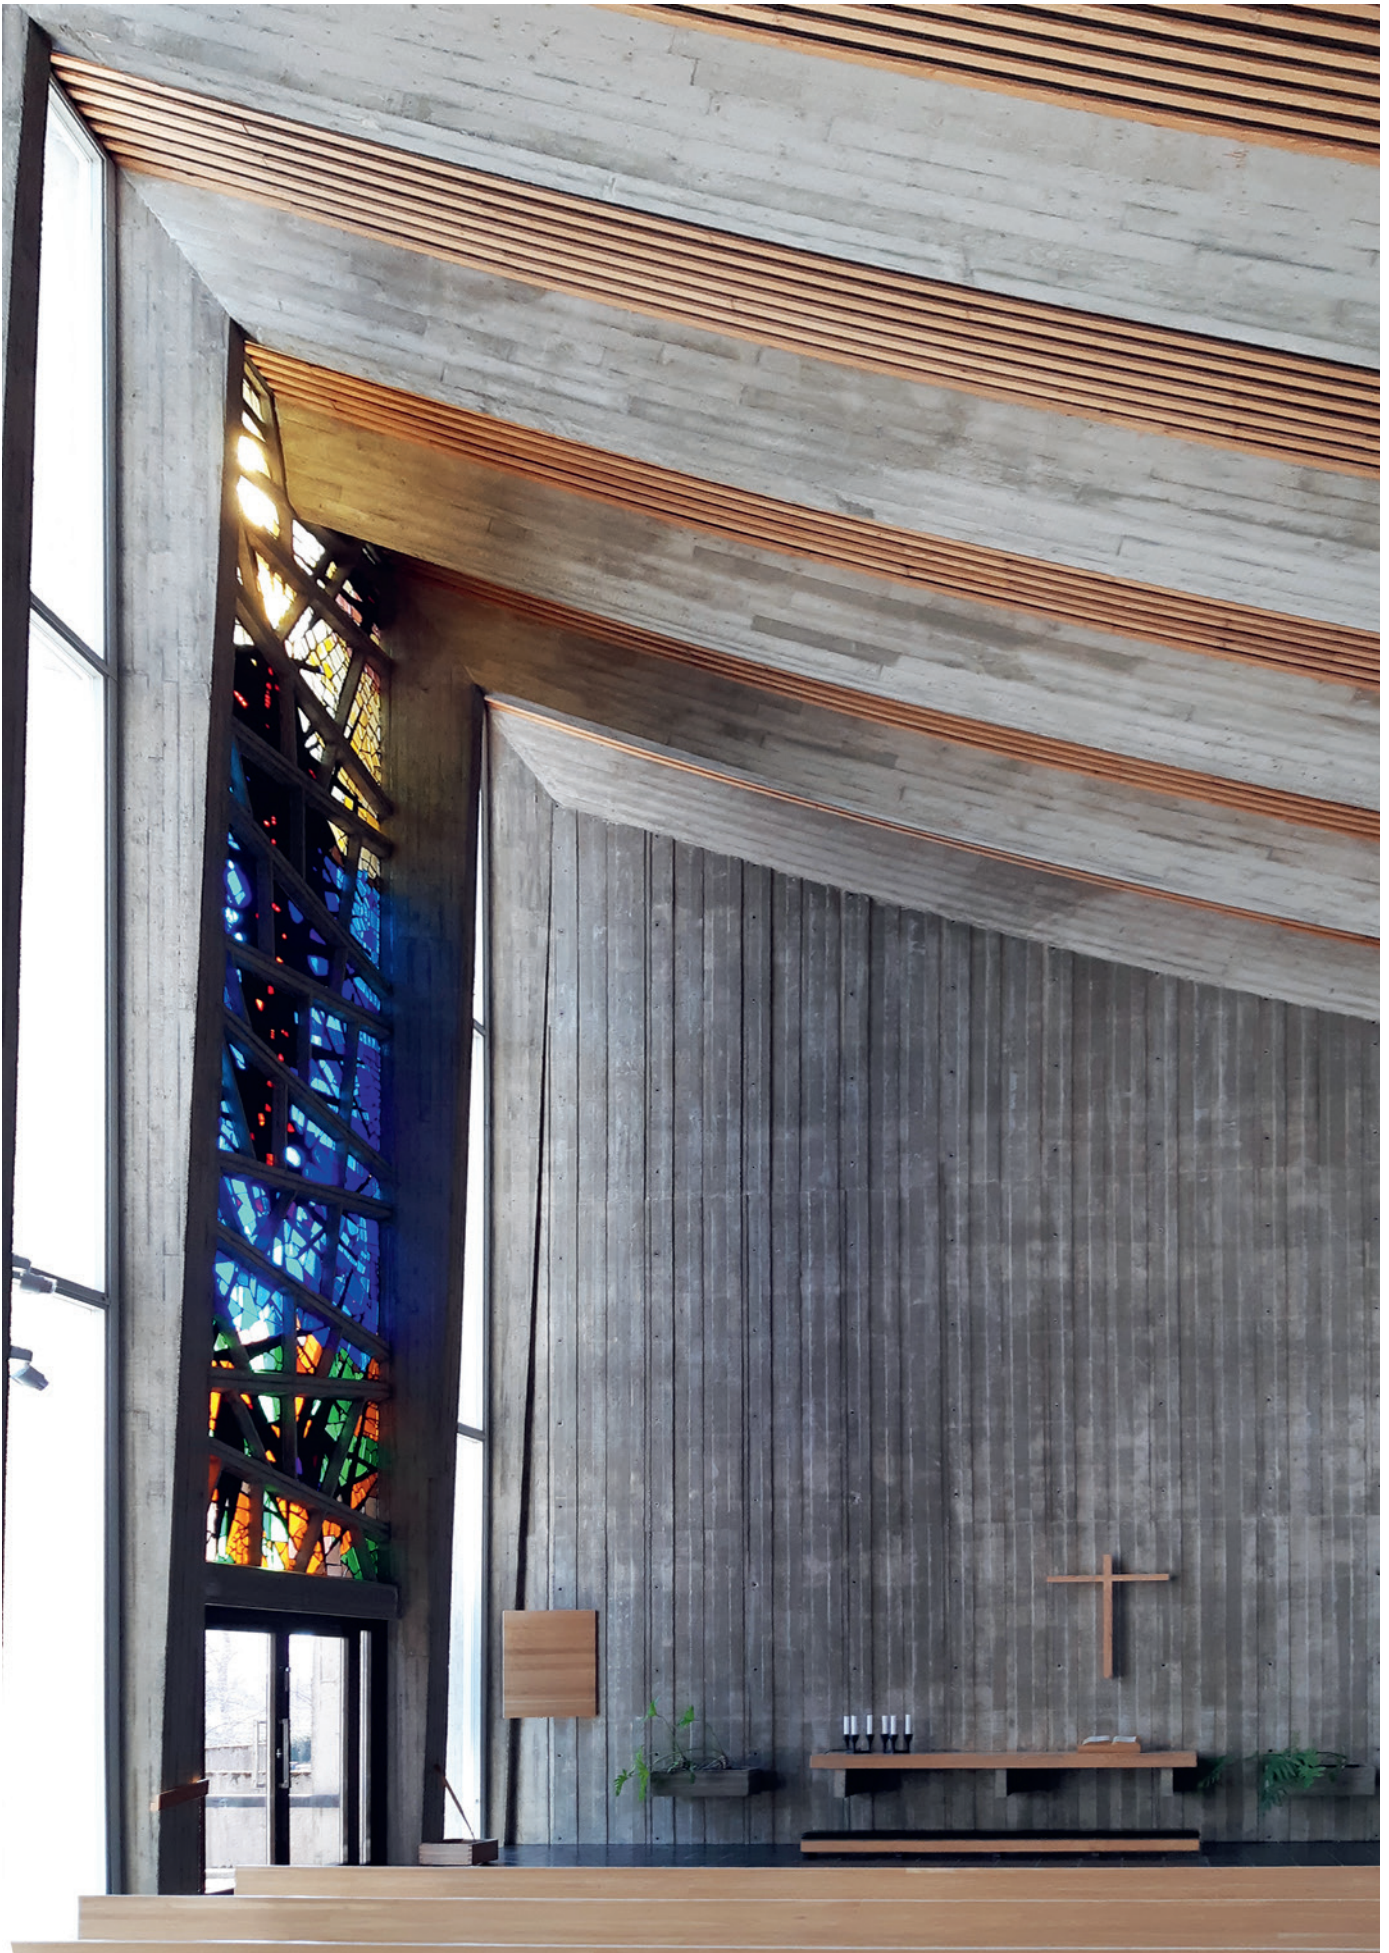
**16** Valmis kohde korjauksen jälkeen. Kuva sisäpuolelta: uudet elementit sopivat hyvin myös alkuperäisiin sisäpuolen betonipintoihin. Papinsaareissa sisäpuolelle ei tehty merkittäviä korjaustoimenpiteitä. Samanaikaisesti julkisivukorjauksen kanssa kunnostettiin kuitenkin tilaajan hankintana kohteen näyttävä lasitaideteos. Jouni Kopsa hyödynsi kunnostuksessa samoja telineitä julkisivu-urakoitsijan kanssa.

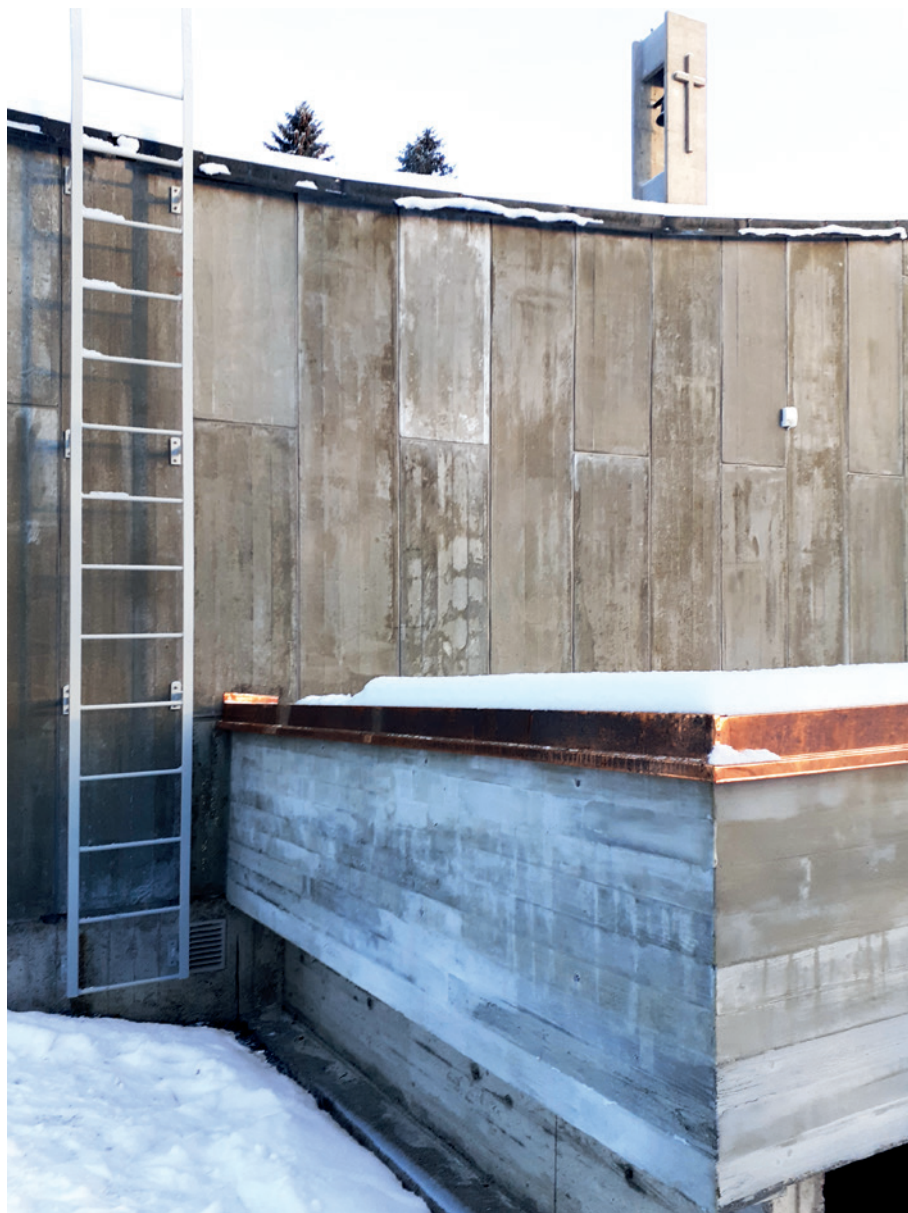
17

**17** Eteläjulkisivun länsiosa korjattuna. Kuva korjauksen jälkeen.
