# Ryhmähanke Asunto Oy:t Itätuulenkuja 1, 3, 5, 7 Viihtyisä piha vanhalle pihakannelle Tapiolassa

40 vuotta vanhan espoolaisen pihakannen korjaaminen oli haastava projekti suunnitella ja toteuttaa. Neljän Tapiolassa sijaitsevan asunto-osakeyhtiön ryhmähankkeena toteutetussa pihakannen uusimiseen kuuluivat piha-alueiden vedenpoiston toimivuuden parantaminen, pinnoitteiden ja istutusten sekä valaistuksen uusiminen ja pihakansien huollettavuuden helpottaminen.

## **Ryhmähanke Asunto Oy:t Itätuulenkujat 1, 3, 5, 7 – Tapiola, Pihakannen uusiminen**

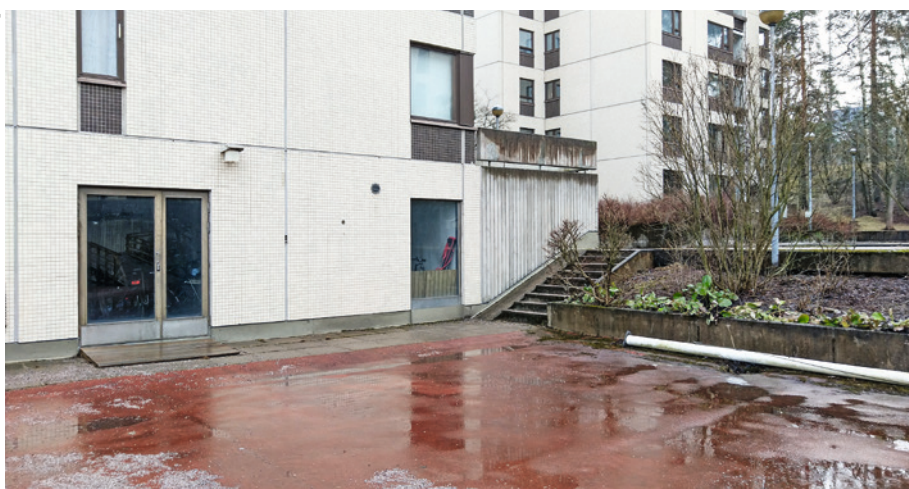
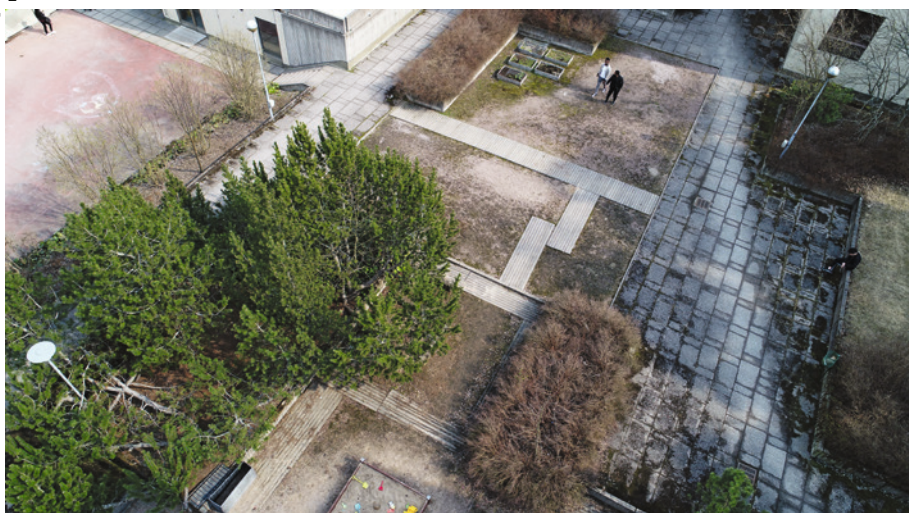
**4,5** Itätuulenkujat 1 ja 3 kansipiha ennen kunnostusta..

Asunto-osaakeyhtiöiden Itätuulenkuja 1,3,5 ja 7 pihakannen kantava kansirakenne on toteutettu ontelolaatoilla. Pihakannen alla sijaitsevaan autohalliin oli vuotanut vettä ontelolaattojen läpi niin pitkään, että kattoon oli ehtinyt muodostua kalkkitippukiviä. Auto-paikkoja oli jouduttu suojaamaan maalipintaa vaurioitavalta kalkkivedeltä monenlaisilla muovista ja pellistä rakennetuilla suojakotoksilla autohallin sisällä.

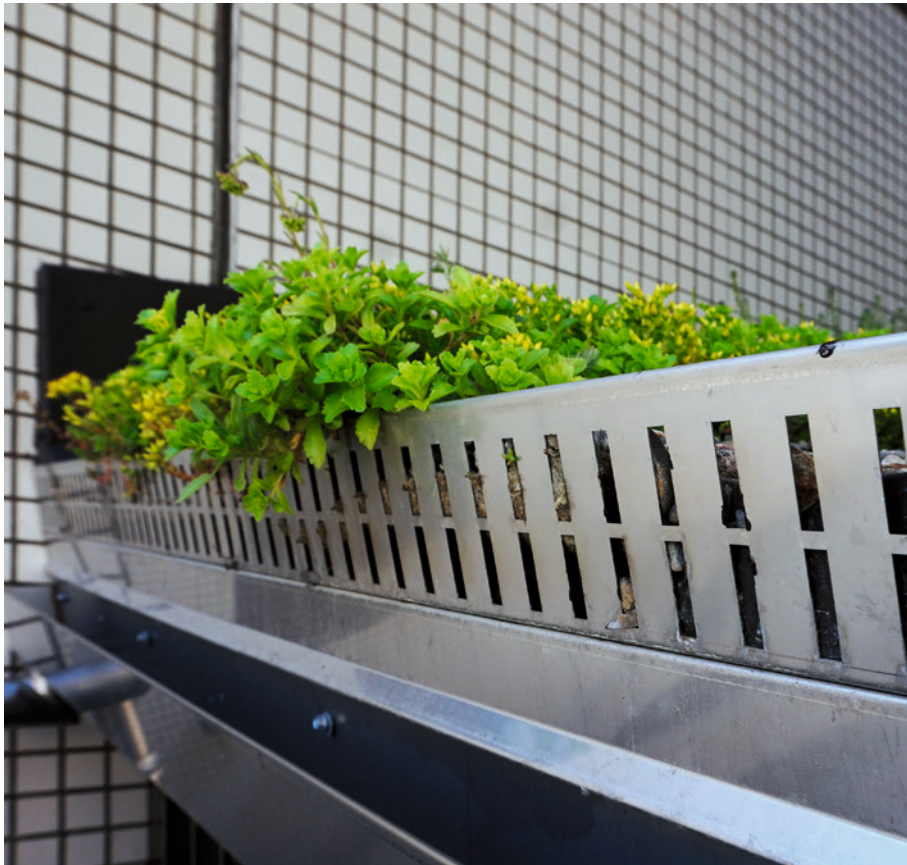
10

**10** Herkästi vaurioituvia kohtia, kuten seinän kulmia ja parvekkeiden pieliä suojattiin metallisella kehikolla.

Metallisella kehikolla suojattiin myös joitakin seinän kulmia ja parvekkeiden pieliä.

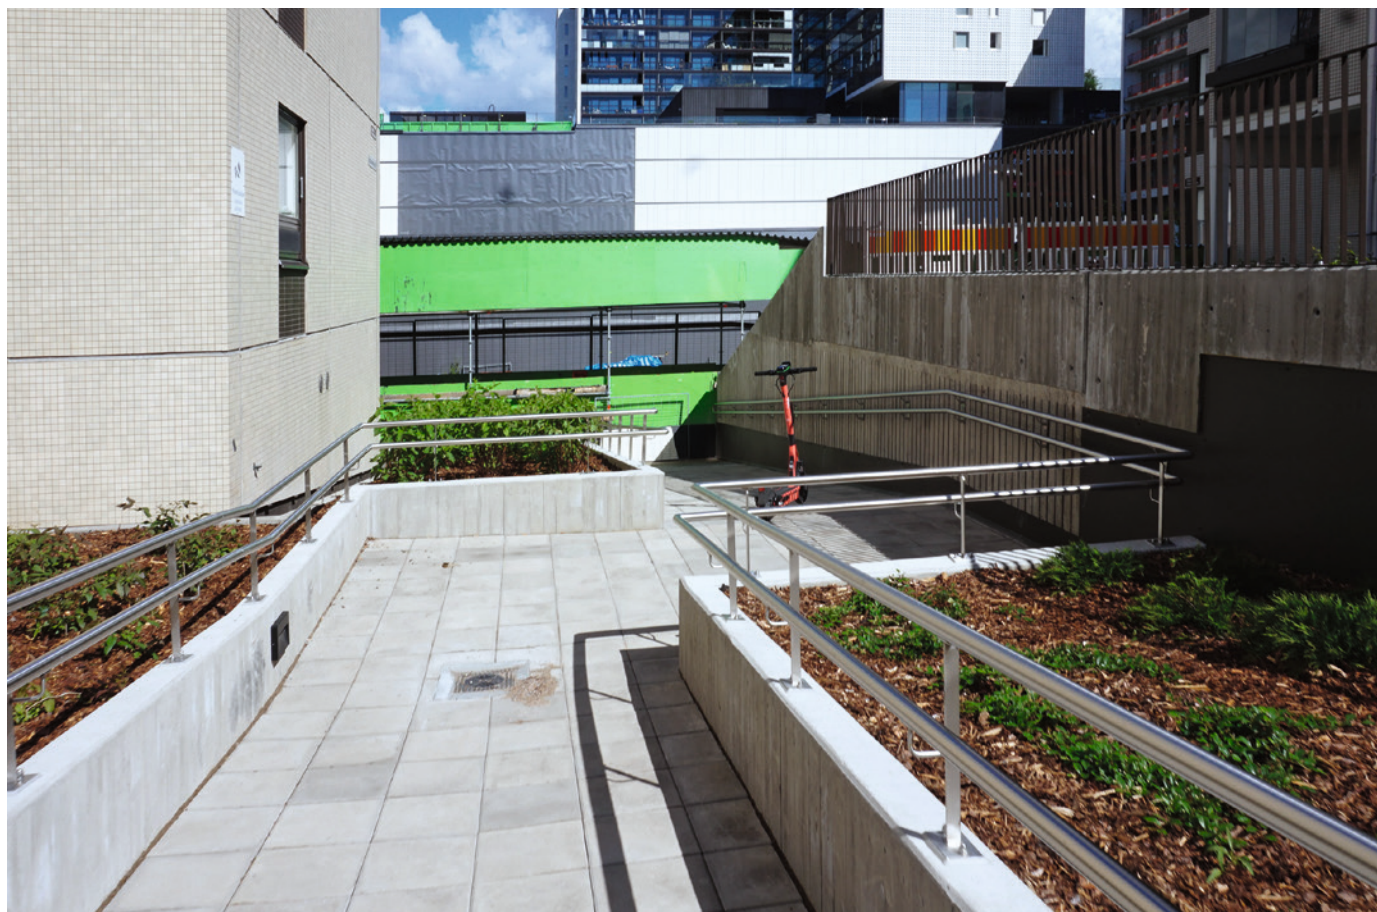
11

**11** Kaivoa kohti kallistetut Ruduksen kourulaatat johtavat hyvin vettä.

Ruduksen kourulaatoilla parannettiin pihakannen vedenpoistoa. "Kourulaatat johtavat kaivoa kohti kallistettuina hyvin vettä. Pinta on erittäin siistin näköinen ja kouru niin loiva, ettei siihen kävellessä kompastu", Havia toteaa.

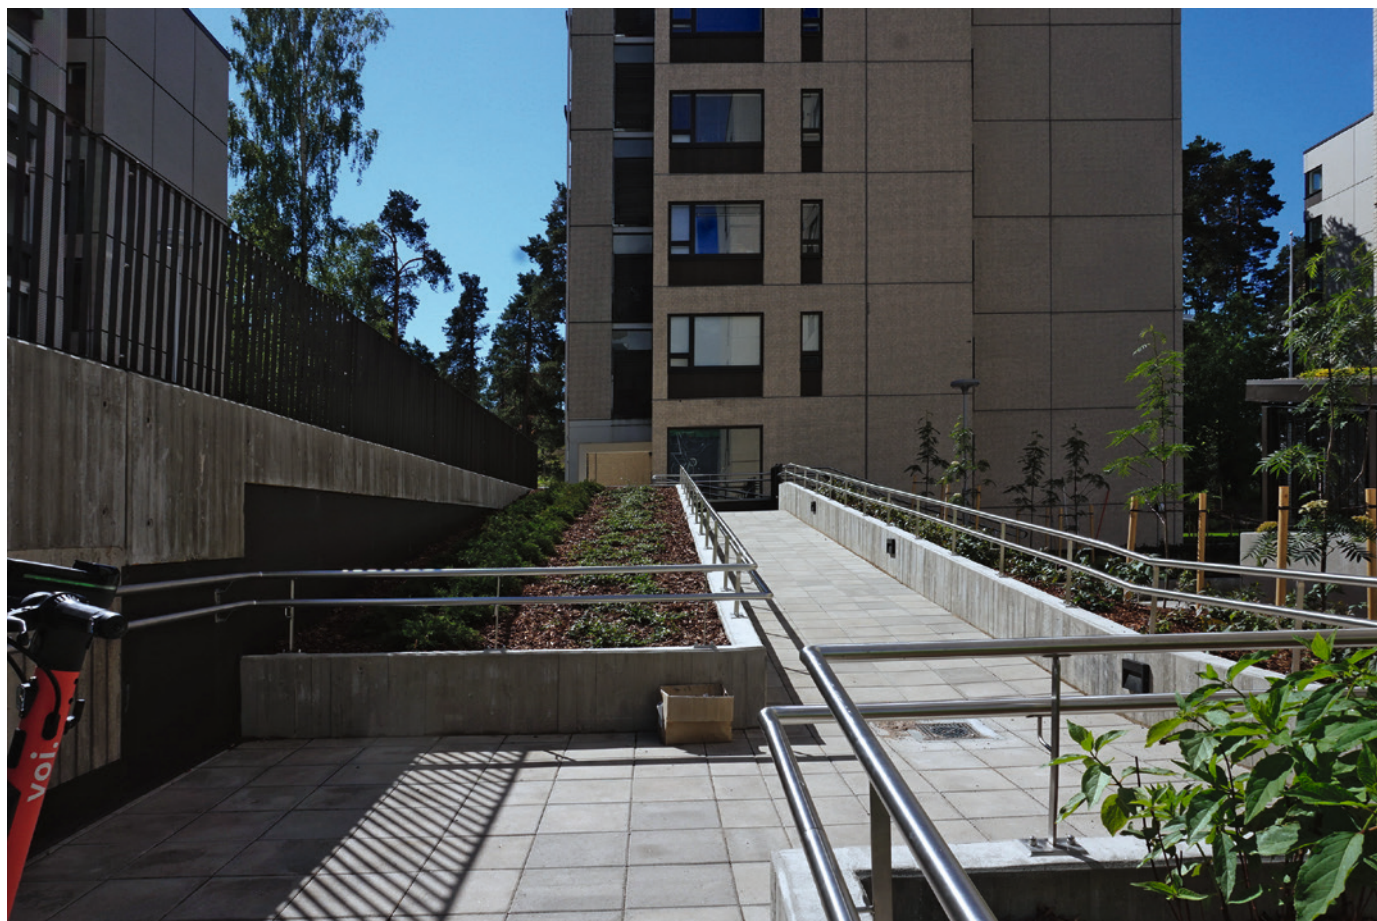
12

**12** Vaadittavien kaatojen toteuttaminen laajalla pihakannella ei ollut helppoa.

Vaadittavien kaatojen toteuttaminen laajalla pihakannella ei istutusaltaiden ja muiden rakenteiden keskellä ole helppoa. "Vedelle tulee niin pitkiä virtausmatkoja, että kaivon kohdalla tarvittavat pintarakenteet eivät enää tahdo mahtua päälle."

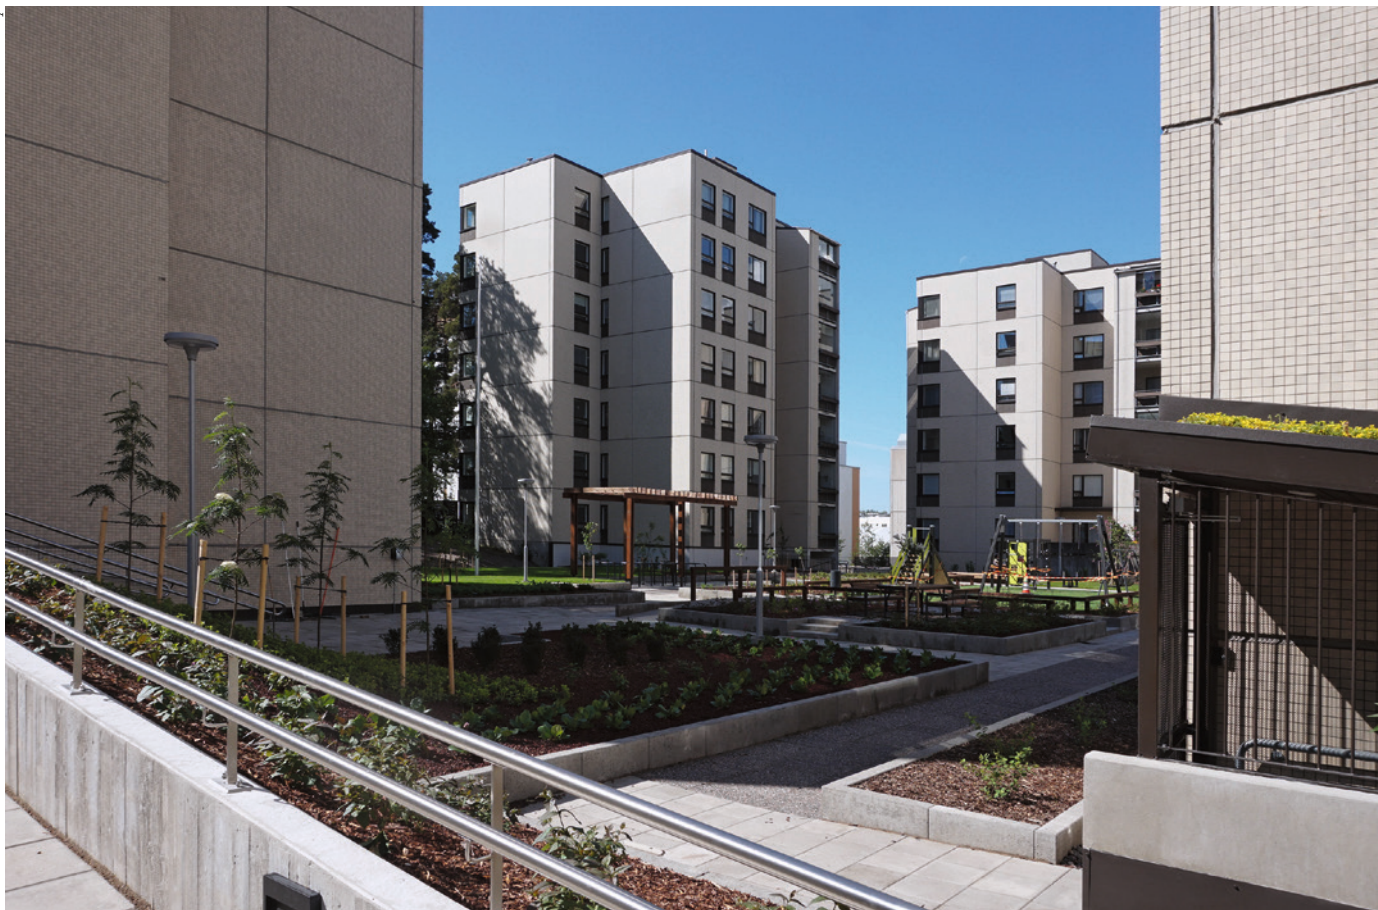
14

Hulevesien käsittely tontilla määritteli pihakannen suunnittelua monin tavoin. Katukannelta on muutamia suoria sisäänkäyntejä taloyhtiöiden rakennuksiin. Koska vesiä ei saa

**14** Hulevesien käsittely tontilla määritteli pihakannen  
suunnittelua monin tavoin.

johtaa kadulle pienistäkään sisäänvedoista, niihin oli lisättävä kaivoja.

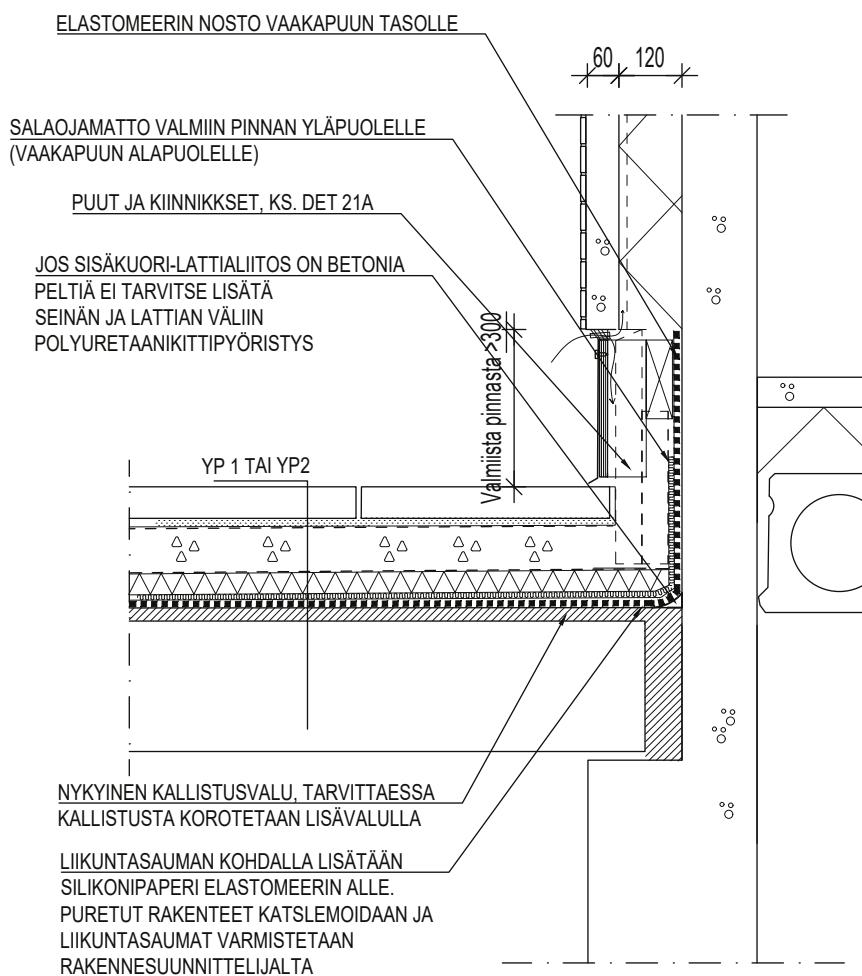
15

**15** Uusi vesieriste vietiin rakennusten julkisivuissa  
elementin sisäkuoren ulkopintaan ja nostettiin noin  
30 cm pihapinnan yläpuolelle.

Uuden vesieristysen pystylyittymien kes-tävyttä ja tasoa parannettiin. Vesieriste vietiin

rakennusten julkisivuissa elementin sisäkuoren ulkopintaan ruiskutettuna ja nostettiin noin 30 cm pihapinnan yläpuolelle. Ylösnostoa suojaavat myös suojapellitetyt puurakenteet.

"Vesieriste ei siis rikkoudu, vaikka suojapeltiin osittaisiin esimerkiksi talvella lunta kolatessa", Havia kertoo.
