# Tapiolan kirkko peruskorjattiin pieteetillä

## Tapiolan kirkon peruskorjaus, Espoo

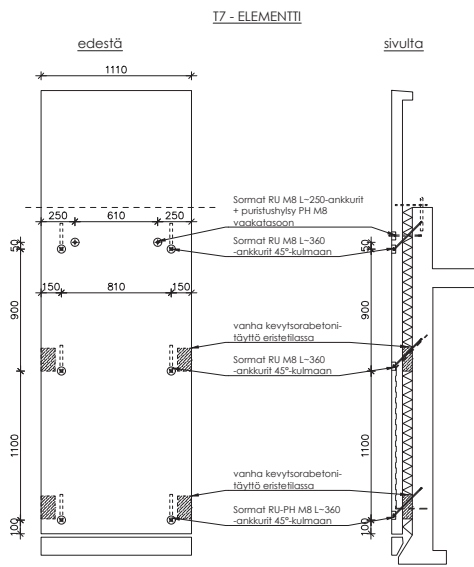
7 Kuorielementtien lisäksiinnitysdetaljeja.

Kulkureiteillä olevia kuorielementtejä varmistuskiinnitettiin kantaviin rakenteisiin uusilla ankureilla.

–Julkisivuissa on rakennusajalle tavanomaisia, ns. mustalla teräksellä kiinnitettyjä ulkokuorielementtejä. Jotta kuorielementit kulkureiteillä varmasti pysyisivät paikallaan vielä seuraavat 15 – 20 vuotta, niille tehtiin aika

mittavia ja haastavia varmistuskiinnityksiä kiila-ankkurityyppisellä ratkaisulla, puristushylsyillä ja runkokiinnikkeillä.

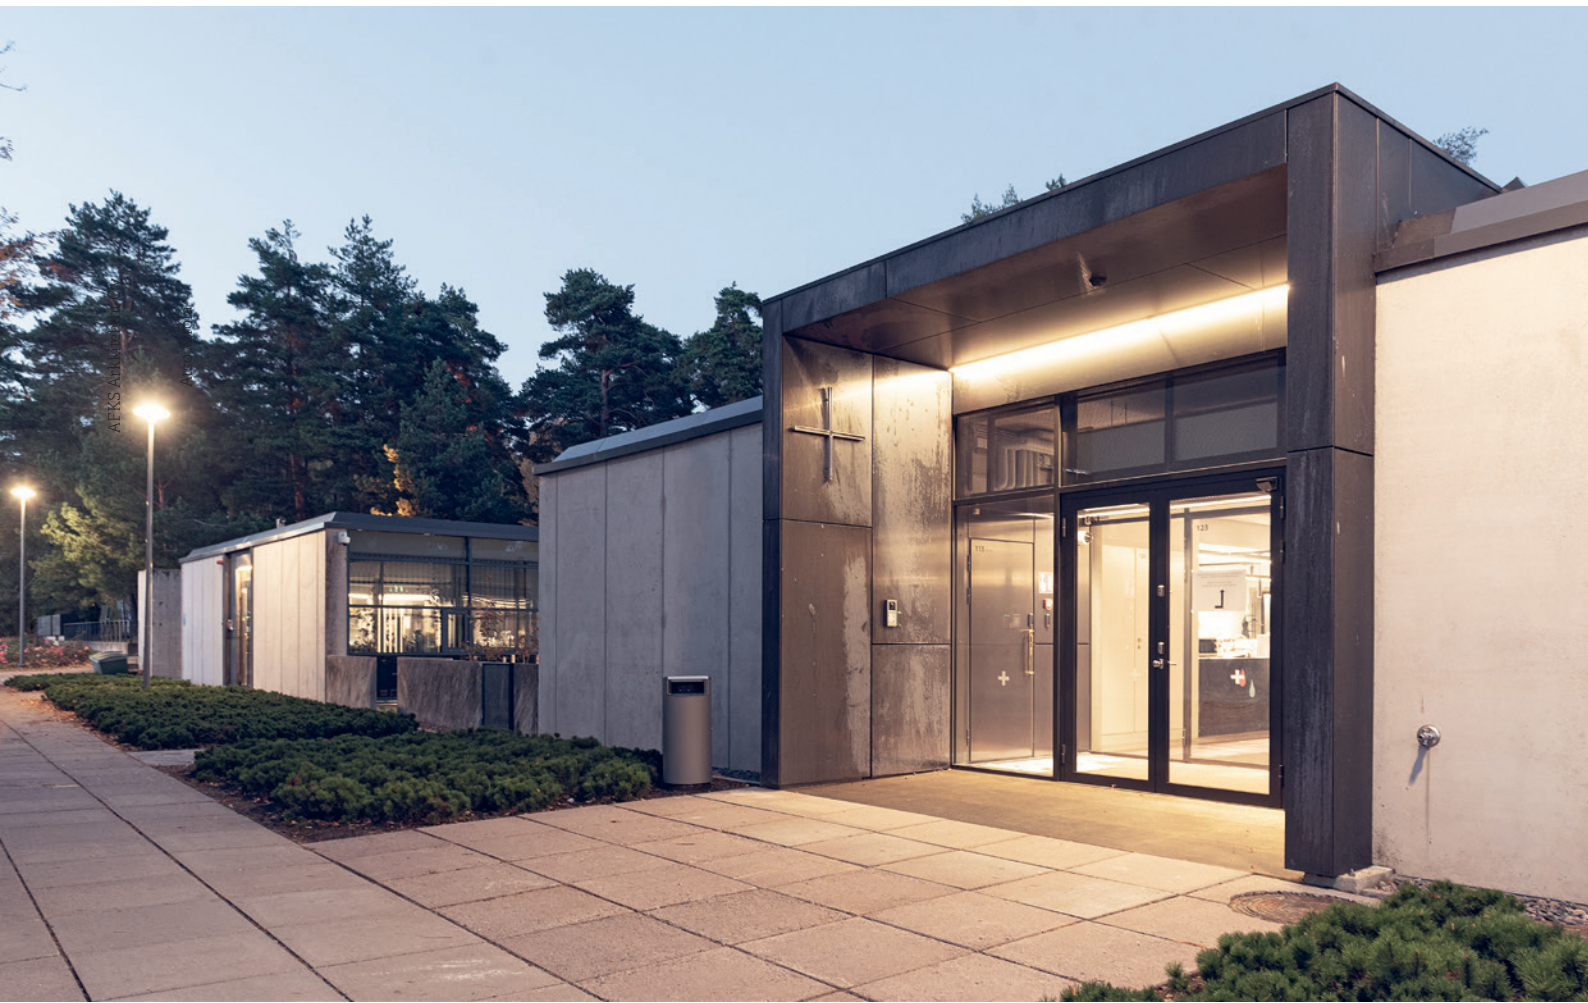
Julkisivuelementtien kunto osoittautui tutkittaessa yllättävän hyväksi siihen nähden, että ne olivat työmaalla valettuja elementtejä ja muutoinkin elementtirakentaminen oli 1960-luvun alussa varsin tuoretta tekniikkaa. Kaikista julkisivuvuosista, myös 1990-luvun laajennuksesta, paljastui teräskorroosiota ja halkeamia, joista laadittiin yksityiskohtaiset vauriokartat paikkakorjauksia varten.

8 Julkisivuelementtien kunto osoittautui tutkit-  
taessa yllättävän hyväksi.

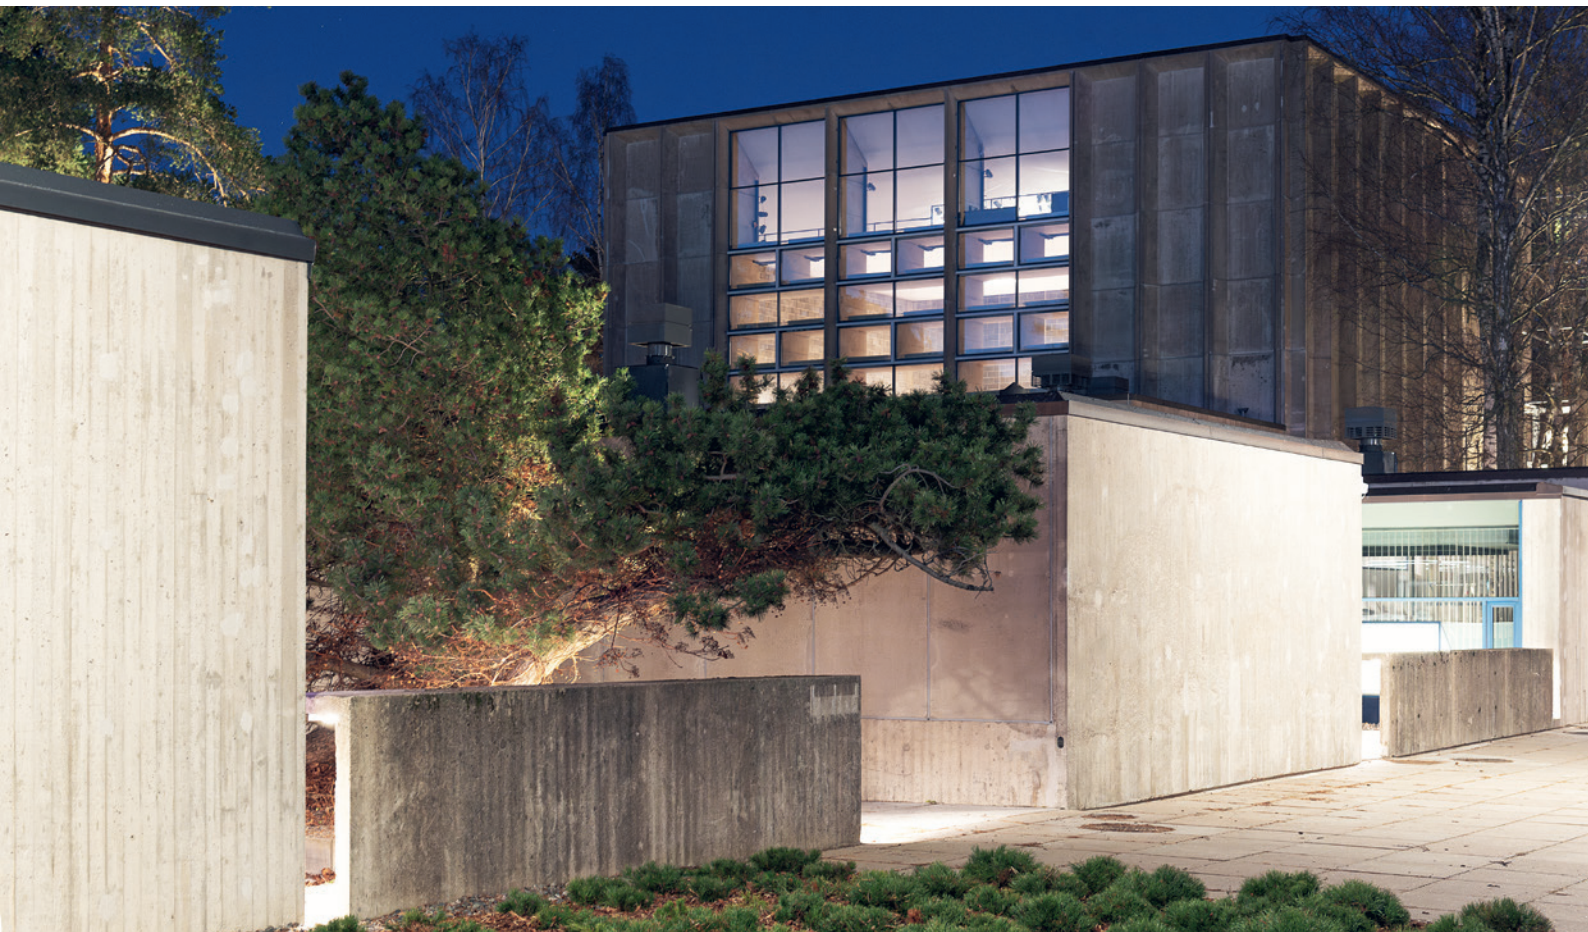
9 Kirkkorakennuksen julkisivuihin tehtiin betoni-  
korjauksia.

Julkisivupintoihin oli kertynyt levää ja epäpuhtauksia, jotka puhdistettiin ennen betonirakenteiden pieliä ja halkeamien paikakorjauksia. Niistä vastasi betonirakenteiden konservointiin, restaurointiin ja vaativaan korjausrakentamiseen erikoistunut urakoitsija Ukri Oy.

Kaikki elementtisaumat uusittiin pohjanauhoineen ja elastiset saumat uusittiin.

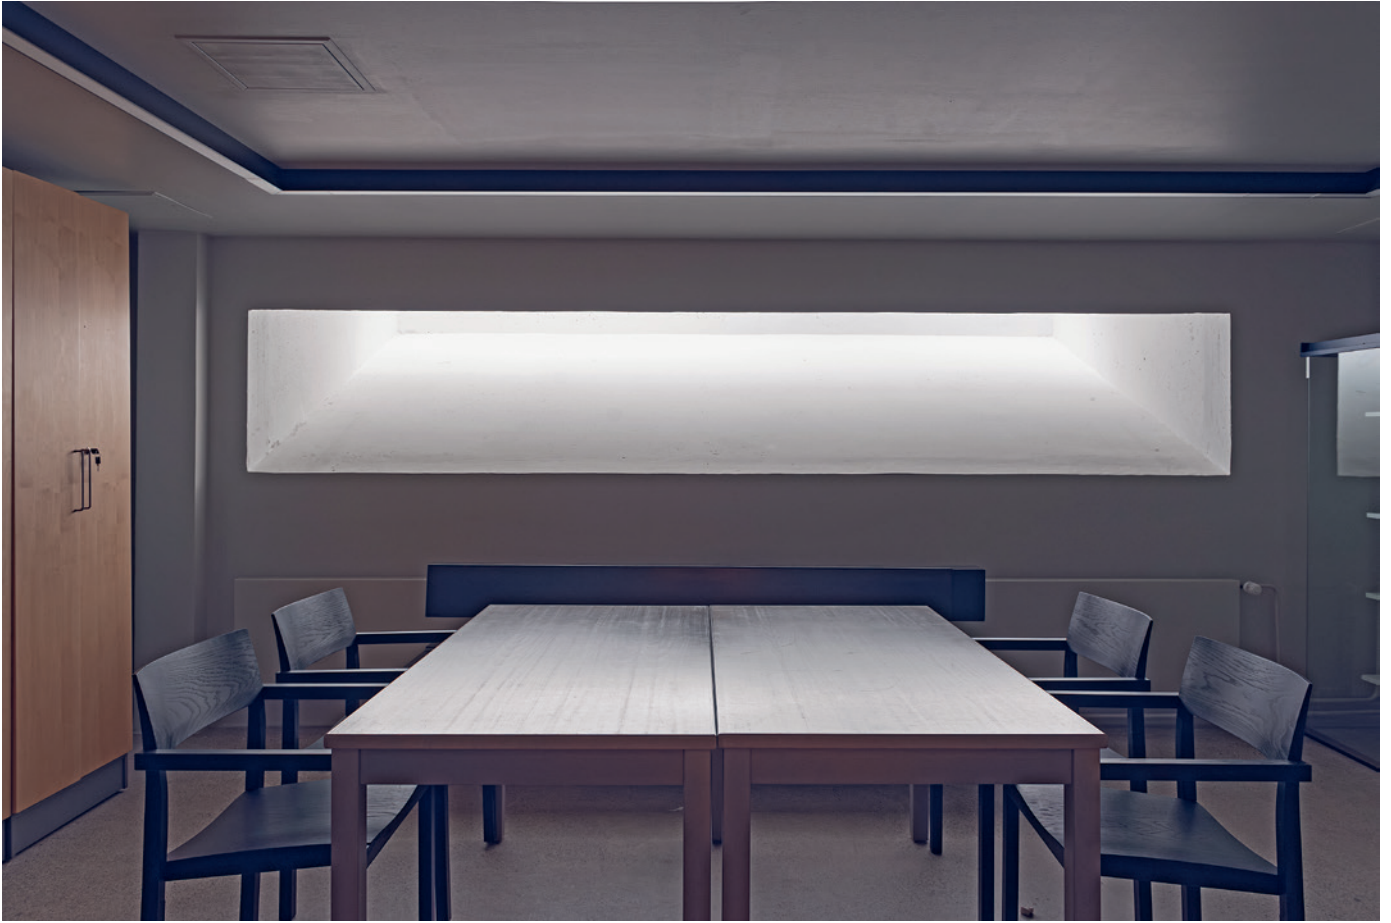
11

**11** Kellareissa uusittiin alapohjat ja sokkelirakenteet.

Kaikki sokkelihalkaisut puhdistettiin ja kuivattiin. Vanhat eristeet poistettiin ja korvattiin nykyaikaisilla lämmöneristeillä. Liittymät tiivistettiin huolellisesti. Sokkelien ulkopinnat käsiteltiin Insinööri-toimisto Sulin Oy:n betonirakennetta tiivistävällä, hiushalkeamia silottavalla ja rakenteen kemiallista kestoä lisäävällä Xypex Concentrate -pintakäsittelyllä. Noin 40 jm rapautunutta sokkelin yläpintaa valettiin kokonaan uudelleen. Massaan lisättiin valmisbetoniasemalla massaan sekoitettava Xypex Admix C-500 NF -lisäaine, joka tiivistää betonia vedenpainetta sekä kapillaarista kosteutta vastaan.

1960-luvun rakennetun osan maanvastaisessa alapohjassa käytetty mineraalvilla korvattiin nykyaikaisella lämmöneristeellä. Maanvastaisissa betonilattioissa oli käytetty huonosti vesihöyryä läpäiseviä pintamateriaaleja, kuten muovimattoja ja linoleumia. Kaikki tiiviit lattiapäällysteet poistettiin ja ne

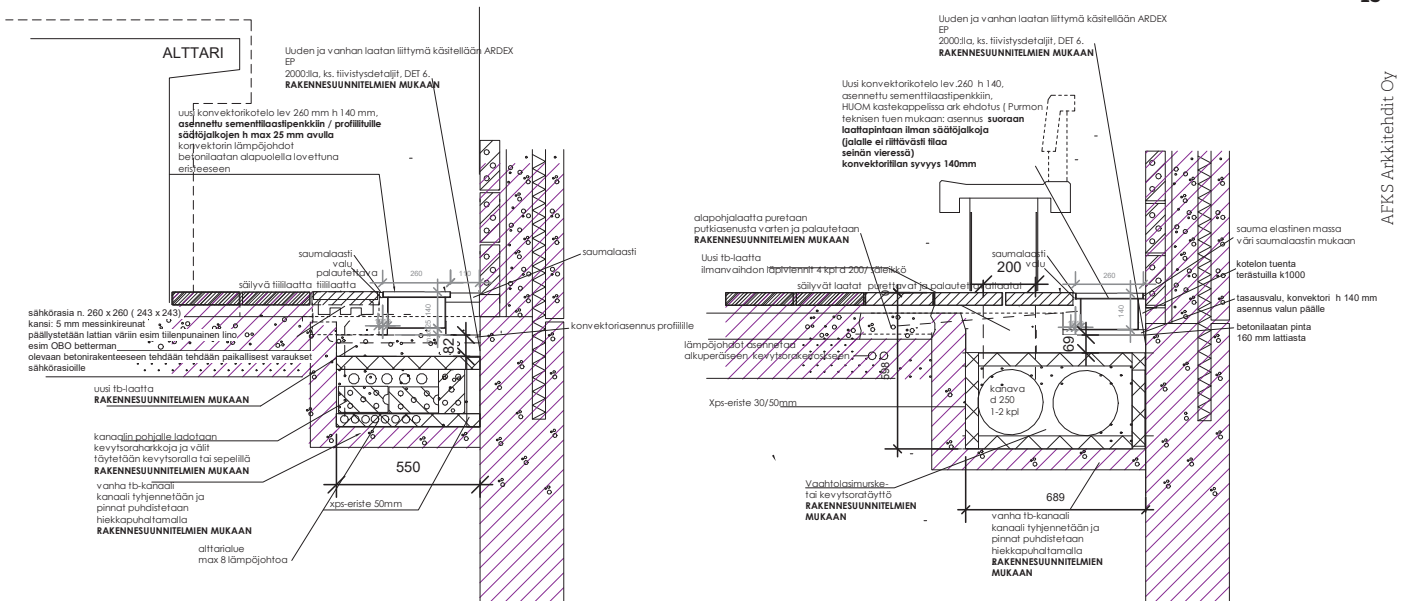
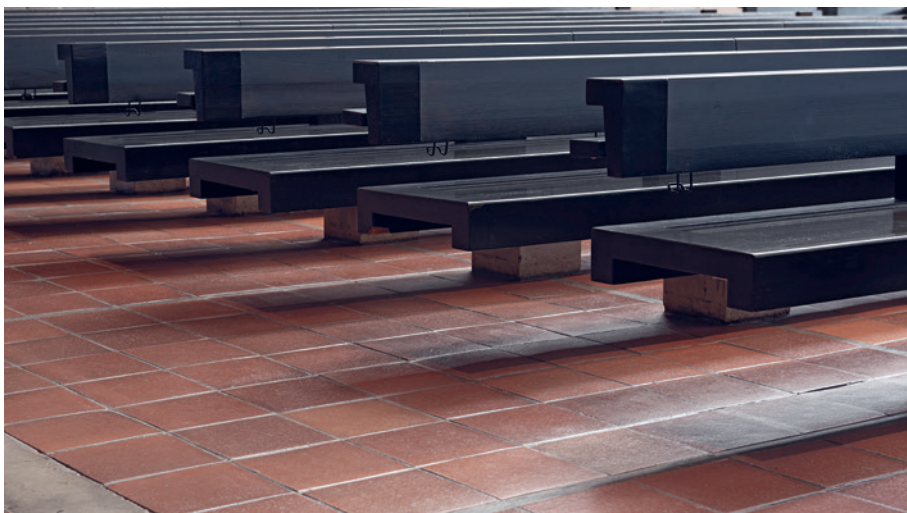
**14a-b** Kirkkosalin lattiakanaalidetaljeja.

**14a** Kuorin pitkä seinä, alttarialue. Lattiakanaalidetali.

**14b** Kastekappelin pitkä seinä, penkin leikkaus. Lattiakanaalidetali.

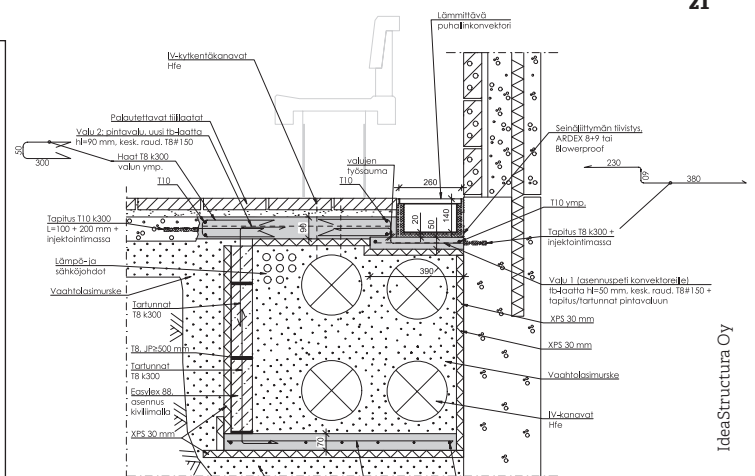
22

**22** Kastekappelin putkikanaali kanaalin pohjalla olevan betonipalkin kohdalla.

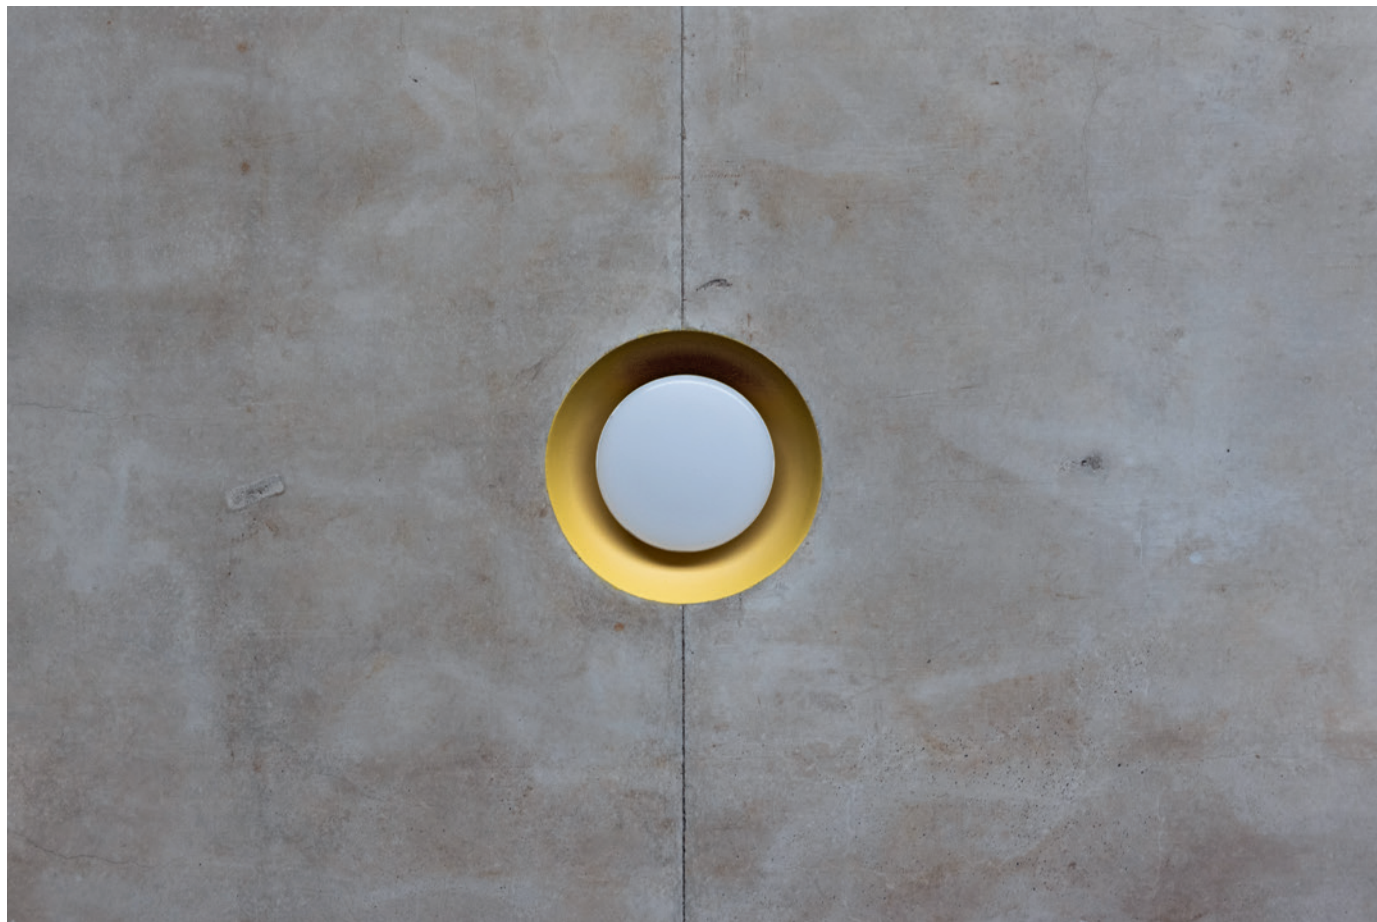
23

**23** Viimeistely detalji paikallavaletussa katossa.
