# Hyvinkään kirkon julkisivujen valkobetonipinta puhdistui kirkkaaksi

Hyvinkään kirkon betonijulkisivut saumattiin, puhdistettiin ja suojakäsiteltiin vuosikymmenen vaihteessa.

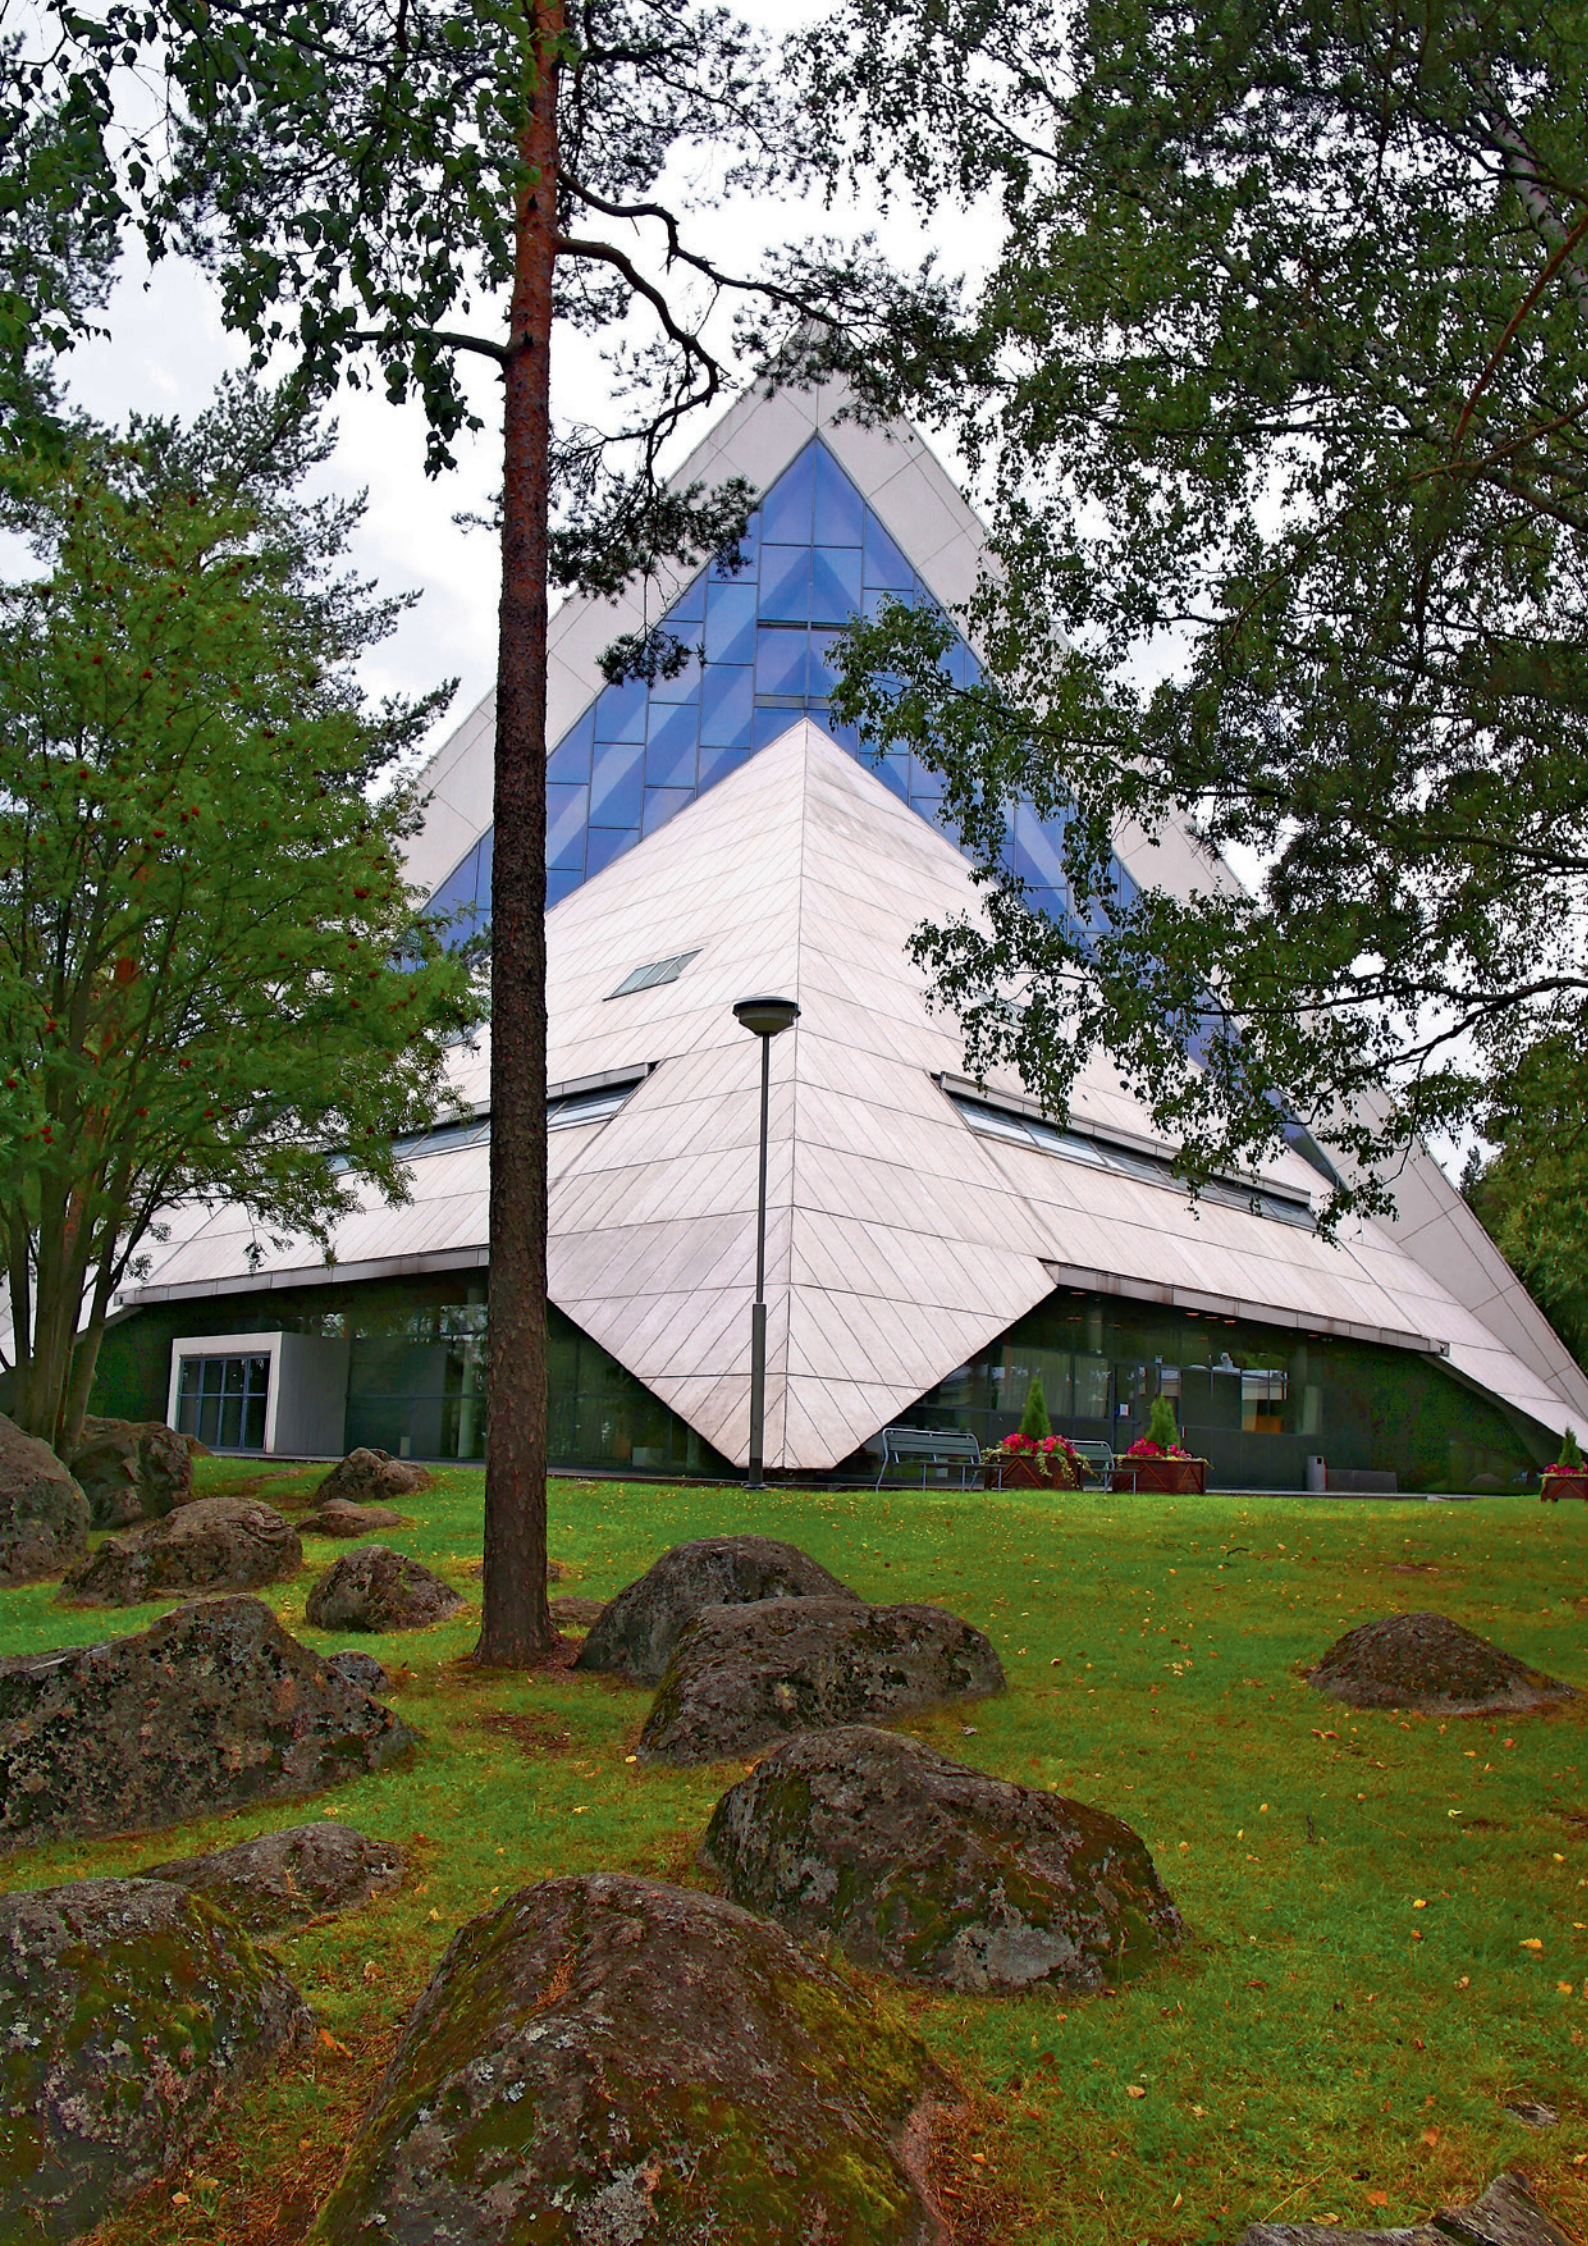
**1** Hyvinkään kirkon betonijulkisivut pestiin, elementtien saumat uusittiin ja pinnat suojakäsiteltiin. Kuvassa kirkko ennen julkisivujen puhdistusta.

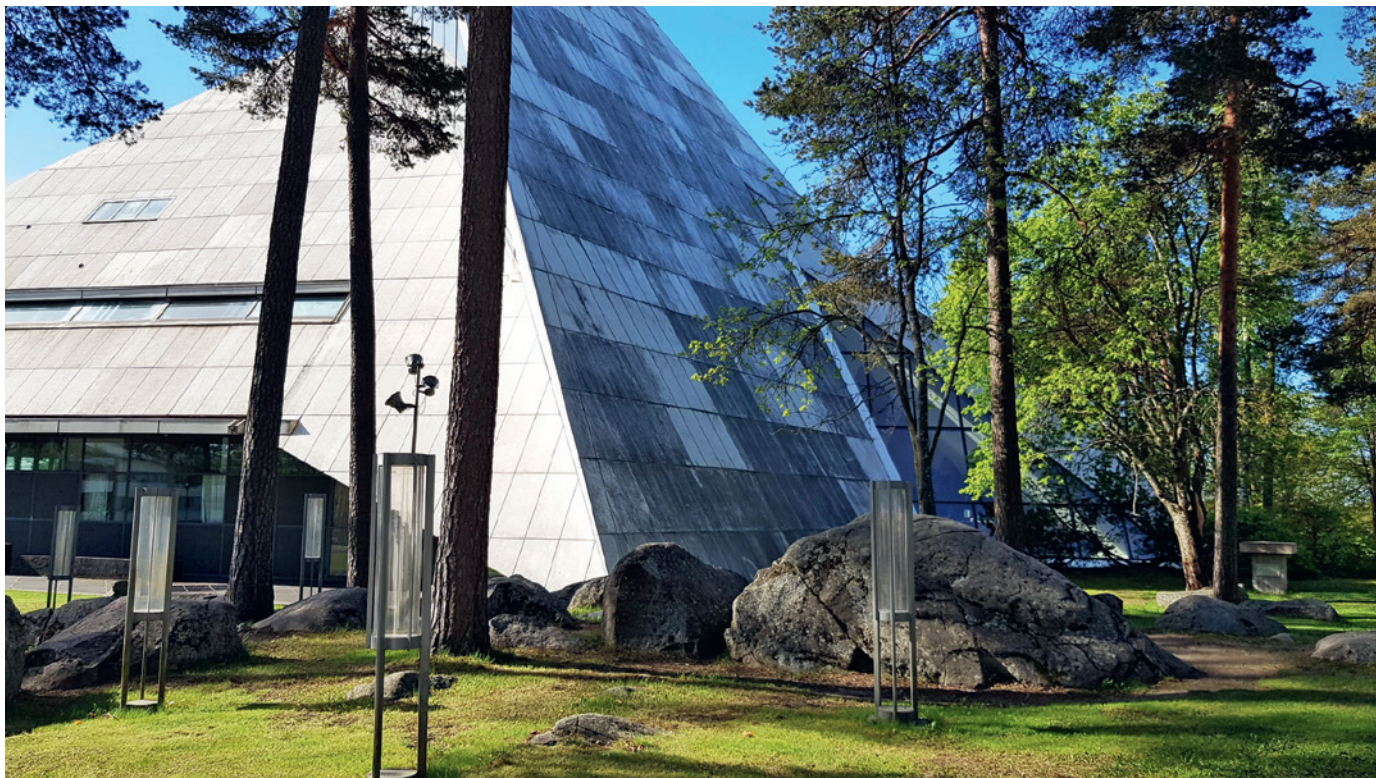
2

**2** Kirkon valkobetoniset julkisivuelementit olivat keränneet likaa, punajäkälää ja siitepölyä pintaansa.

Vuosikymmenten kuluessa kirkon valkobetoniset julkisivuelementit olivat vähitellen likaantuneet. Siitepöly, levä, punajäkälä ja ilmansaasteet olivat jättäneet julkisivuun jälkensä. Myös elementtisaumat olivat alkaneet olla jo huonossa kunnossa.

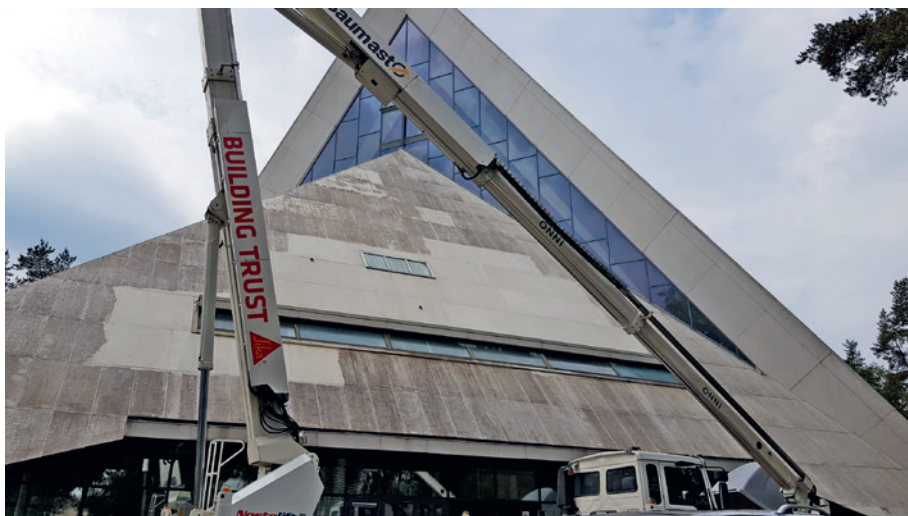
3

**3** Ero kuumavesipainepesurilla pestyjen ja vielä pesemättömien elementtien välillä on huomattava.

Julkisivut pestiin rakennusten ja rakennusmateriaalien puhdistamiseen ja mikro-organismeilta suojaamiseen tarkoitetulla BioCombin Benac 50:llä. Benac 50 estää kasvuston syntymistä paitsi betonijulkisivuissa, myös esimerkiksi muuratuissa rakenteissa sekä komposiittimateriaaleissa. –Sen tulee antaa vaikuttaa kuukauden ajan, jonka jälkeen pinta pestään huolellisesti kuumavesipainepesurilla, Saumaston projektipäällikkö Jarmo Lönnqvist kertoo.

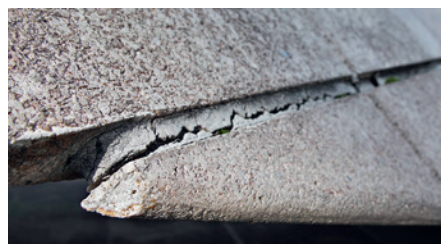
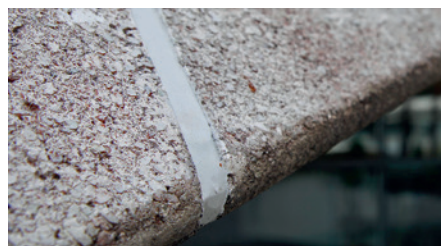
**5a-b** Vanha julkisivusaumaus uusittiin.

Varsinainen työ käynnistyi kesällä 2019. Saumaston jo eläkkeellä oleva toimitusjohtaja Markku Häkli muistelee, että saumat olivat jo todella huonossa kunnossa. Osa putosi itseksensä alas.

Saumausrityksen oman nostokoriauton nostokorkeus ei riittänyt kirkon huipulle saakka, joten työtä varten oli vuokrattava 45 metriin nouseva nostokori. Vanhan saumausmassan poiston, saumalinjojen puhdistuksen jälkeen ja uusintasaumauksen parissa työskenteli kolme saumaria. Yhteensä uutta saumaa tehtiin kuusi kilometriä.

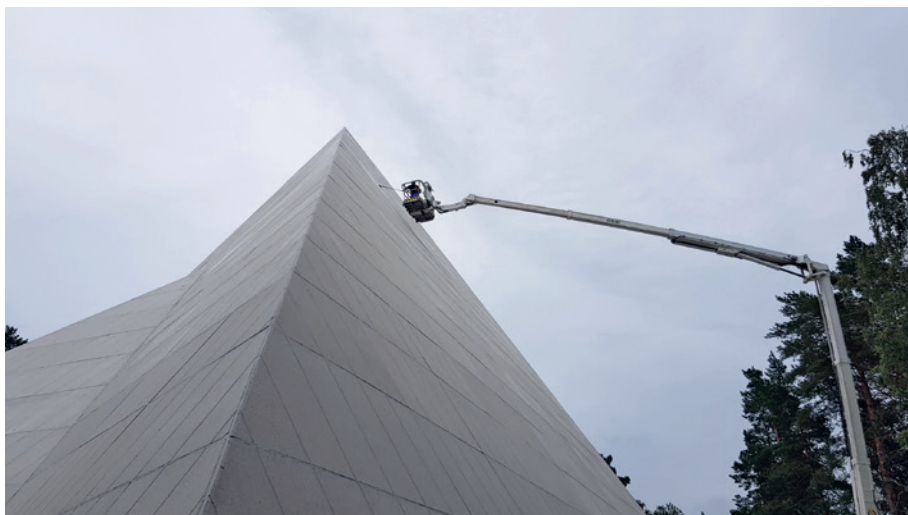
4

**4** Kirkko on yli 30 metriä korkea, joten puhdistus- ja saumaustyötä varten oli käytettävä 45 metriin nousevaa nostokoria.

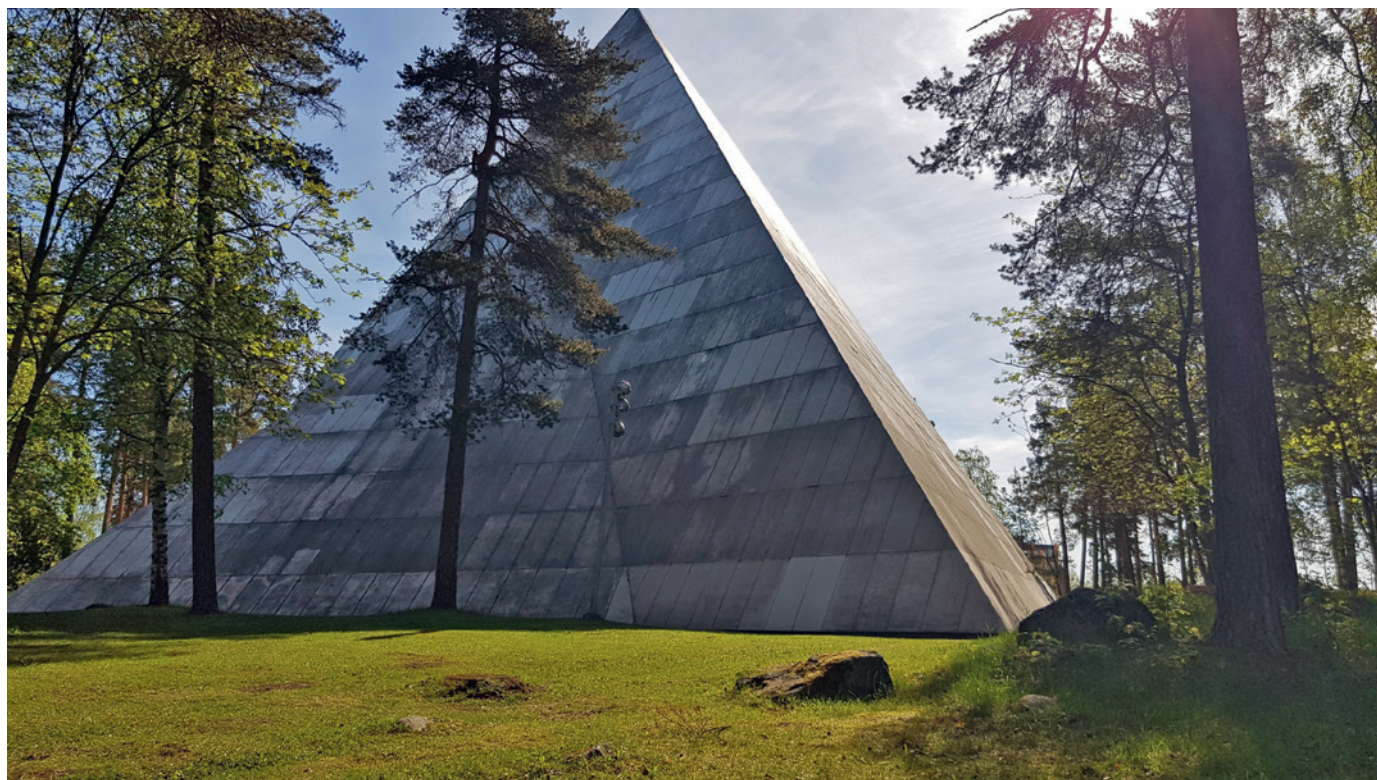
6

**6** Kirkon takaosa ennen puhdistusta.

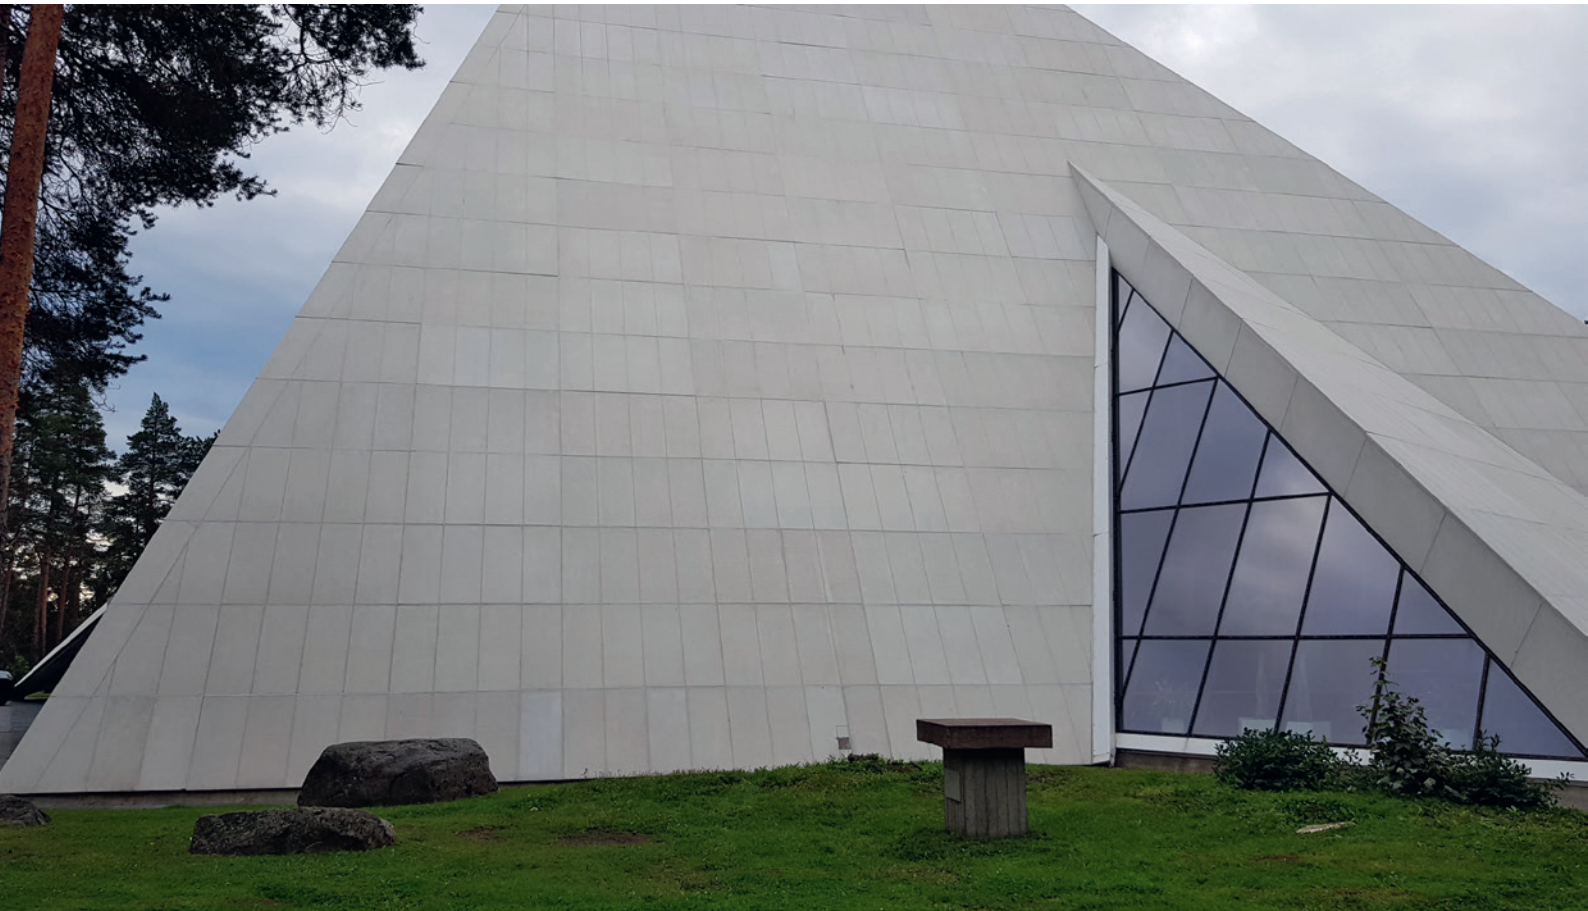
7 Hyvinkään kirkon uudelleen saumattu, pesty ja suojakäsittely julkisivu näyttää kuin uudelta

Pesun jälkeen suojakäsittely tehtiin betoni- ja pesubetonipintojen sekä tiilipintaisten betonielementtien suojaukseen käytettävällä Tikkurilan Alfagel 400:lla. Alkalinkestävä siliikonipitoinen suoja-aine estää sade- ja roiskeveden kapillaarista tunkeutumista rakenteeseen, mutta päästää sisäpuolelta höyrynä tulevan kosteuden lävitseen. Se vähentää suolojen kulkeutumista rakenteen pintaan sekä pakkasvaurioitumisriskiä.
