# Karbonatisoitumisen eteneminen olemassa olevissa betonijulkisivuissa ja -parvekkeissa sekä sisärakenteissa

Arto Kōliö, dipl.ins., tutkija

Rakennustekniikan laitos

Tampereen teknillinen yliopisto TTY

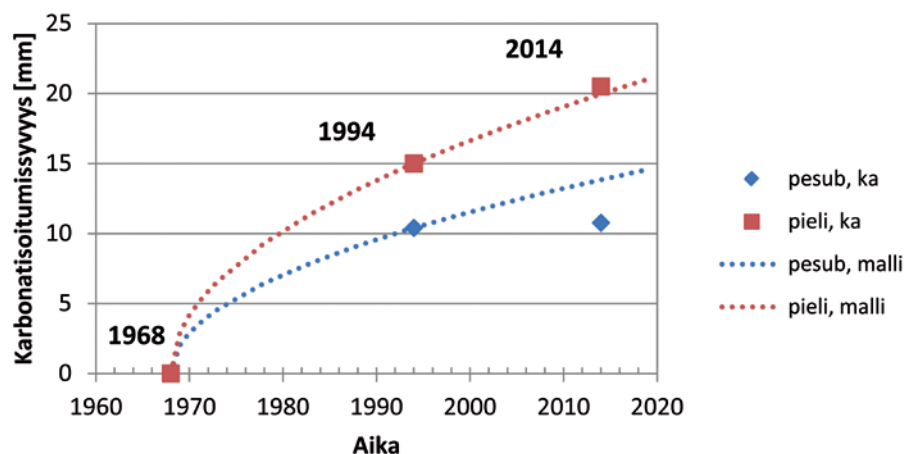
**1** Karbonatisoitumisen eteneminen Jakomäentie 6 A:n pesubetonisessa päätyjulkisivussa sekä parvekepielessä vuoden 1994 ja 2014 mittausten mukaan sekä mallinnettuna vuoden 1994 mittausten perusteella.

Uusintatutkimuksissa keskeytettiin määrittämään ominaisuuksia, joiden avulla voidaan tutkia vaurioitumisen etenemistä tutkimusten välillä kuluneen 20 vuoden aikana sekä verrata tuolloin tehtyjä ennusteita nykyhetkeen. Vuonna 2014 tehdyt uusintamittaukset osoittavat, että karbonatisoituminen ei ole pesubetonissa edennyt yhtä nopeasti kuin on ennustettu vuoden 1994 mittauksen mukaan. Tämä voi johtua mm. siitä, että idealisoitu malli ei ota huomioon betonin kosteuden vaikutusta oikein. Karbonatisoitumisreaktion edellytyksenä on, että betonissa on riittävä kosteuspitoisuus, mutta myös yläraja löytyy. Tietyin kosteuspitoisuuden jälkeen hiilidioksidin diffuusio betoniin vaikeutuu ja karbonatisoituminen hidastuu. Näin on voinut käydä hyvin vettä imevässä viistosateelle alttiissa pesubetonissa. Maalattupintaisissa parvekepielissä, joissa maalipinta antaa betonille jonkinasteisen suojan viistosateelta, karbonatisoituminen oli edennyt lähes epäilyttävän tarkasti mallin mukaisesti.

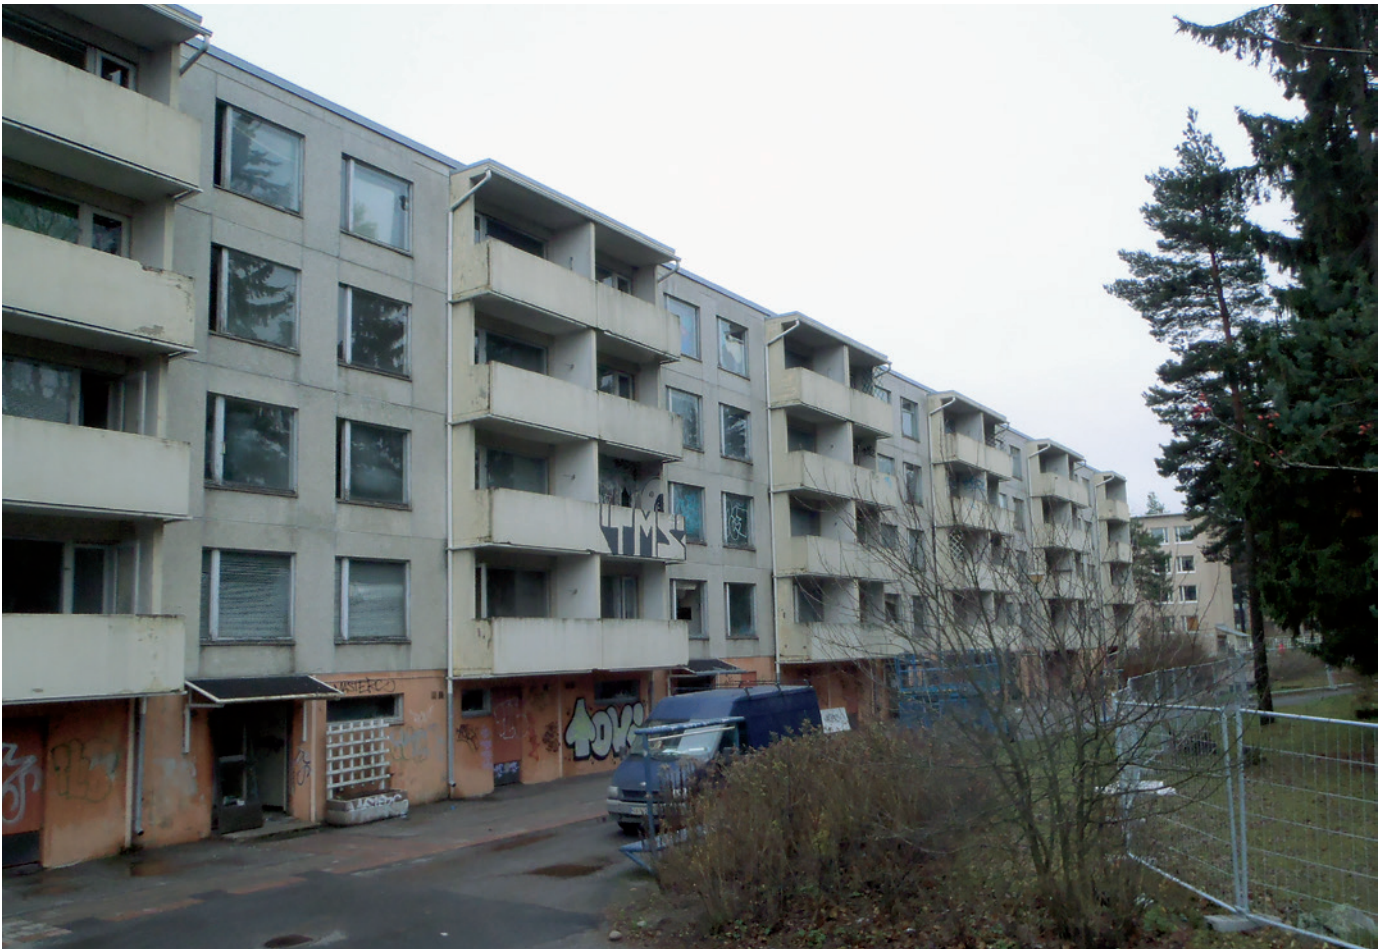
2

**2** Jakomäentie 4 (ent. Jakomäentie 6A) purettavan kerrostalon parvekejulkisivu mittausten aikana. Rakennukseen oli tehty laajamittainen julkisivujen kuntotutkimus vuonna 1994, jossa on määritetty mm. karbonatisoitumissyvyys ja karbonatisoitumiskerroin sekä raudoituksen peitepaksuudet.

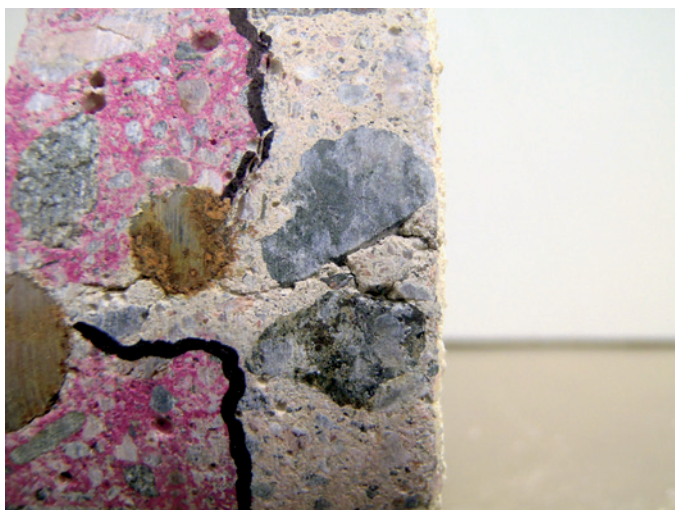
4 Betoninäytteen karbonatisoitumisrintama halkeaman kohdalla.

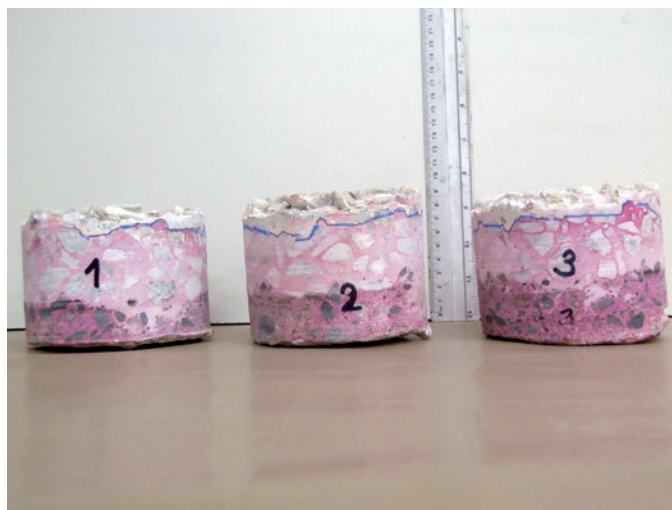
5 Pesubetoninäytteitä.

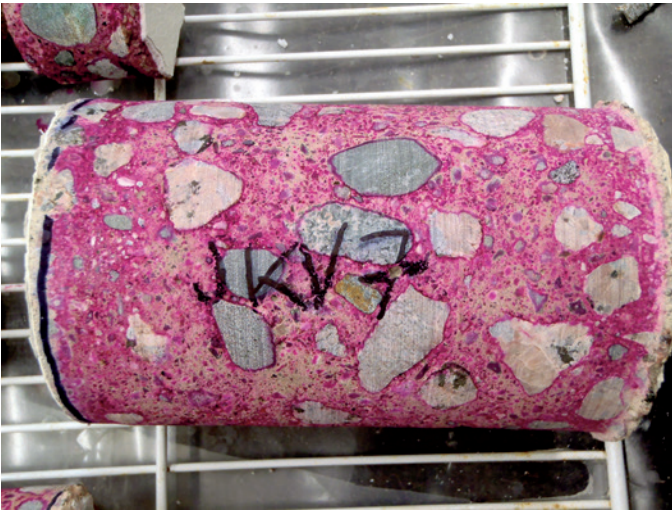
6 Sisärakenteen betoninäyte.

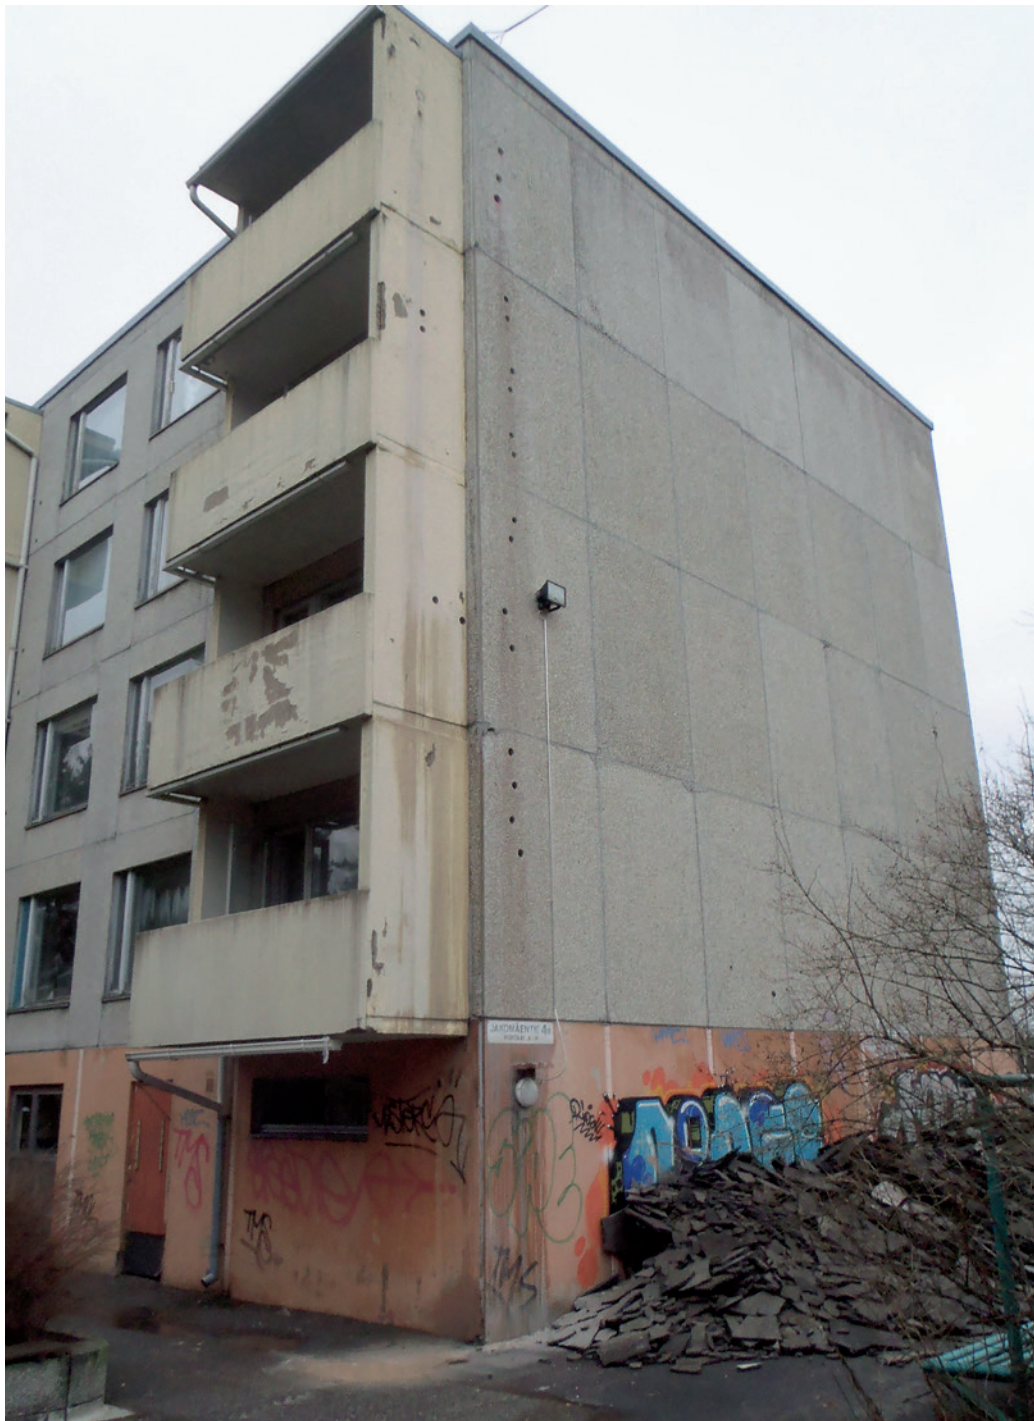
7 Näytteenottoa rakennuksen etelänurkalla julkisivuissa ja parvekkeilla.

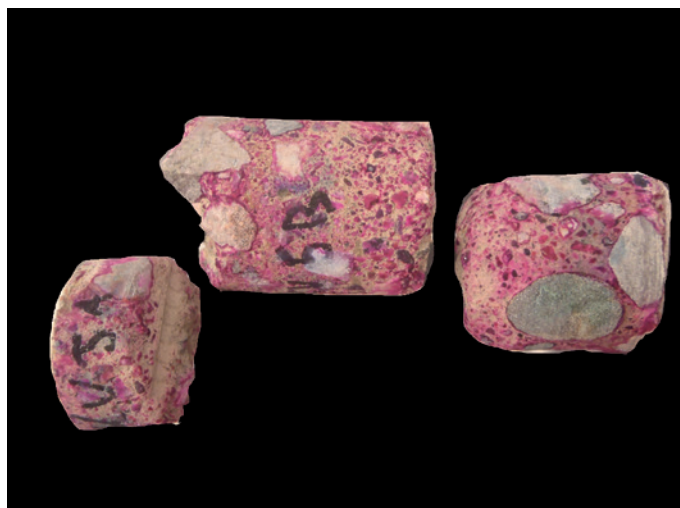
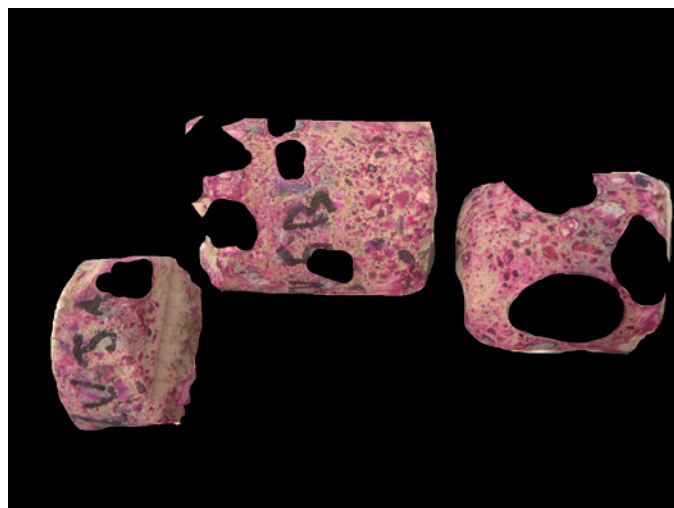
8,9 Sisäbetoninäytteiden karbonatisoitumisen kuva-analyysi

Tutkimuksessa havaittiin, että betonin karbonatisoituminen ei käyttäydy kuivissa olosuhteissa samalla tavalla kuin viistosateelle alttiissa julkisivuissa. Rakenteiden pinnalla oli havaittavissa vain hyvin pieni karbonatisoitumisrintama, joka on todennäköisesti muodostunut jo rakentamisaikana. Poikkeuksena ulkoseinän sisäkuoresta otettujen näytteiden eristetilan vastaisilla ulkopinnoilla esiintyi huomattava keskimäärin 12 mm karbonatisoitumisrintama. Toisaalta, epätasaisia karbonatisoituneita alueita oli havaittavissa koko betonirakenteen paksuuden matkalla. Toisin sanoen hiilidioksidin tunkeutuminen kuiviin sisäbetonirakenteisiin on tapahtunut hyvin vapaasti, mutta hiilidioksidia sitovan karbonatisoitumisreaktion tapahtumiseksi riittävää kosteutta ei ole ollut juuri muualla kuin eristetilan lähellä ja aivan ulkopinnassa. Betoni on näin karbonatisoitunut epätasaisesti aina riittävän kosteuspitoisuuden vallitessa esimerkiksi sisäpuolisten kosteuskuormien vaikutuksesta. Karbonatisoitumista tutkit-
