BETONIRAKENTEIDEN KUNNON TARKASTUS MIRA-LAITTEELLA

Torsten Lunabba, tekniikan lisensiaatti,
vanhempi asiantuntija Destia Oy,
Guy Rapaport, insinööri, projektipäällikkö,
Ramboll Finland Oy

CONDITION INSPECTION OF CONCRETE STRUCTURES USING MIRA EQUIPMENT

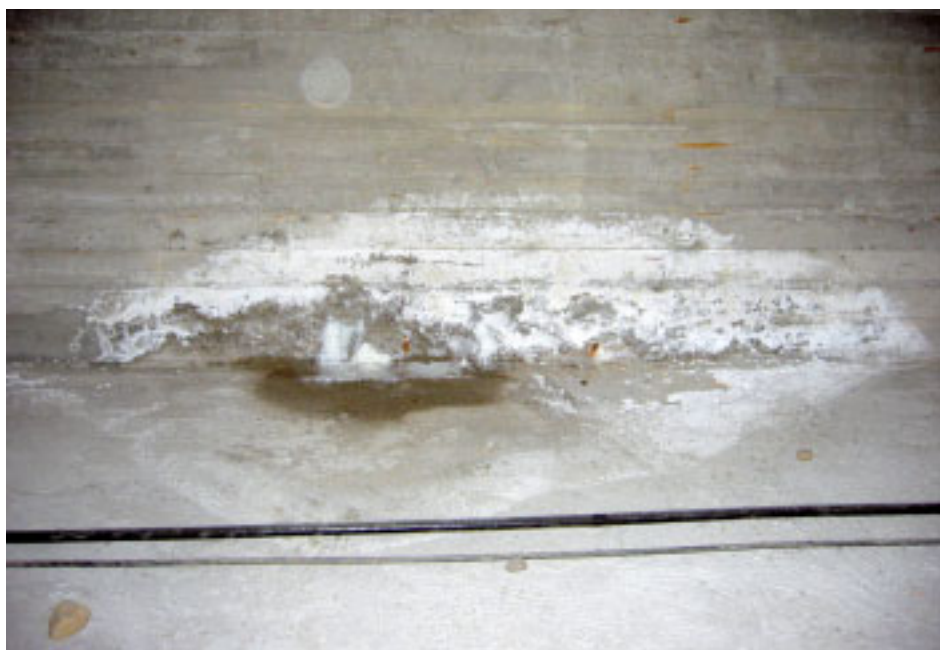
1
Vesivuoto kotelopalkin ja alalaatan liittymäkohdassa
kotelon sisällä Savilahden sillassa.

Suomessa pelätään eniten, että vuotavista liikuntasauomoista tunkeutuu vettä ankkureiden kautta jänteiden suojaputkiin. Näin oli käynyt esimerkiksi Savilahden sillassa Mikkelissä (kuvat 1 ja 3) ja näin olisi voinut käydä myös Saimaan kanavan ylittävissä Mälkiän sillassa, joka tarkastettiin sillan purkutöiden yhteydessä talvella 2008 - 2009.

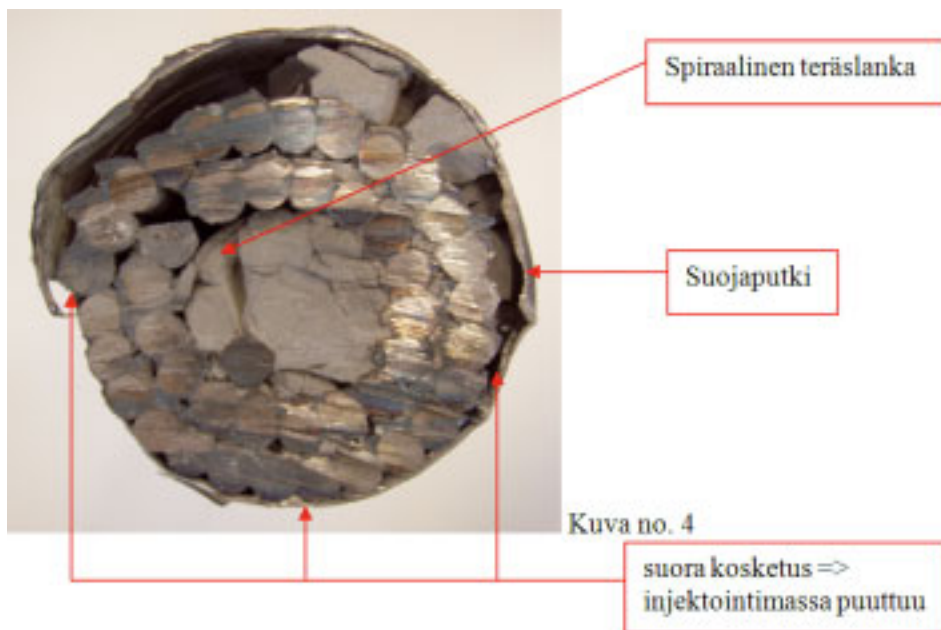
2
Mälkiän sillan pituussuuntainen jänne.

Injektointi oli Mälkiän sillassa onnistunut vain osittain (kuva 2). Jänneankkureita peittävässä betonivalussa oli myös halkeamia, mihin kloridipitoinen vesi oli tunkeutunut. Onneksi ruosteauriot olivat etupäässä vain ankkurikappaleiden ulkopinnoissa. Yhdessä jänteessä vesi oli kuitenkin päässyt myös ankkurikappaleen sisään.

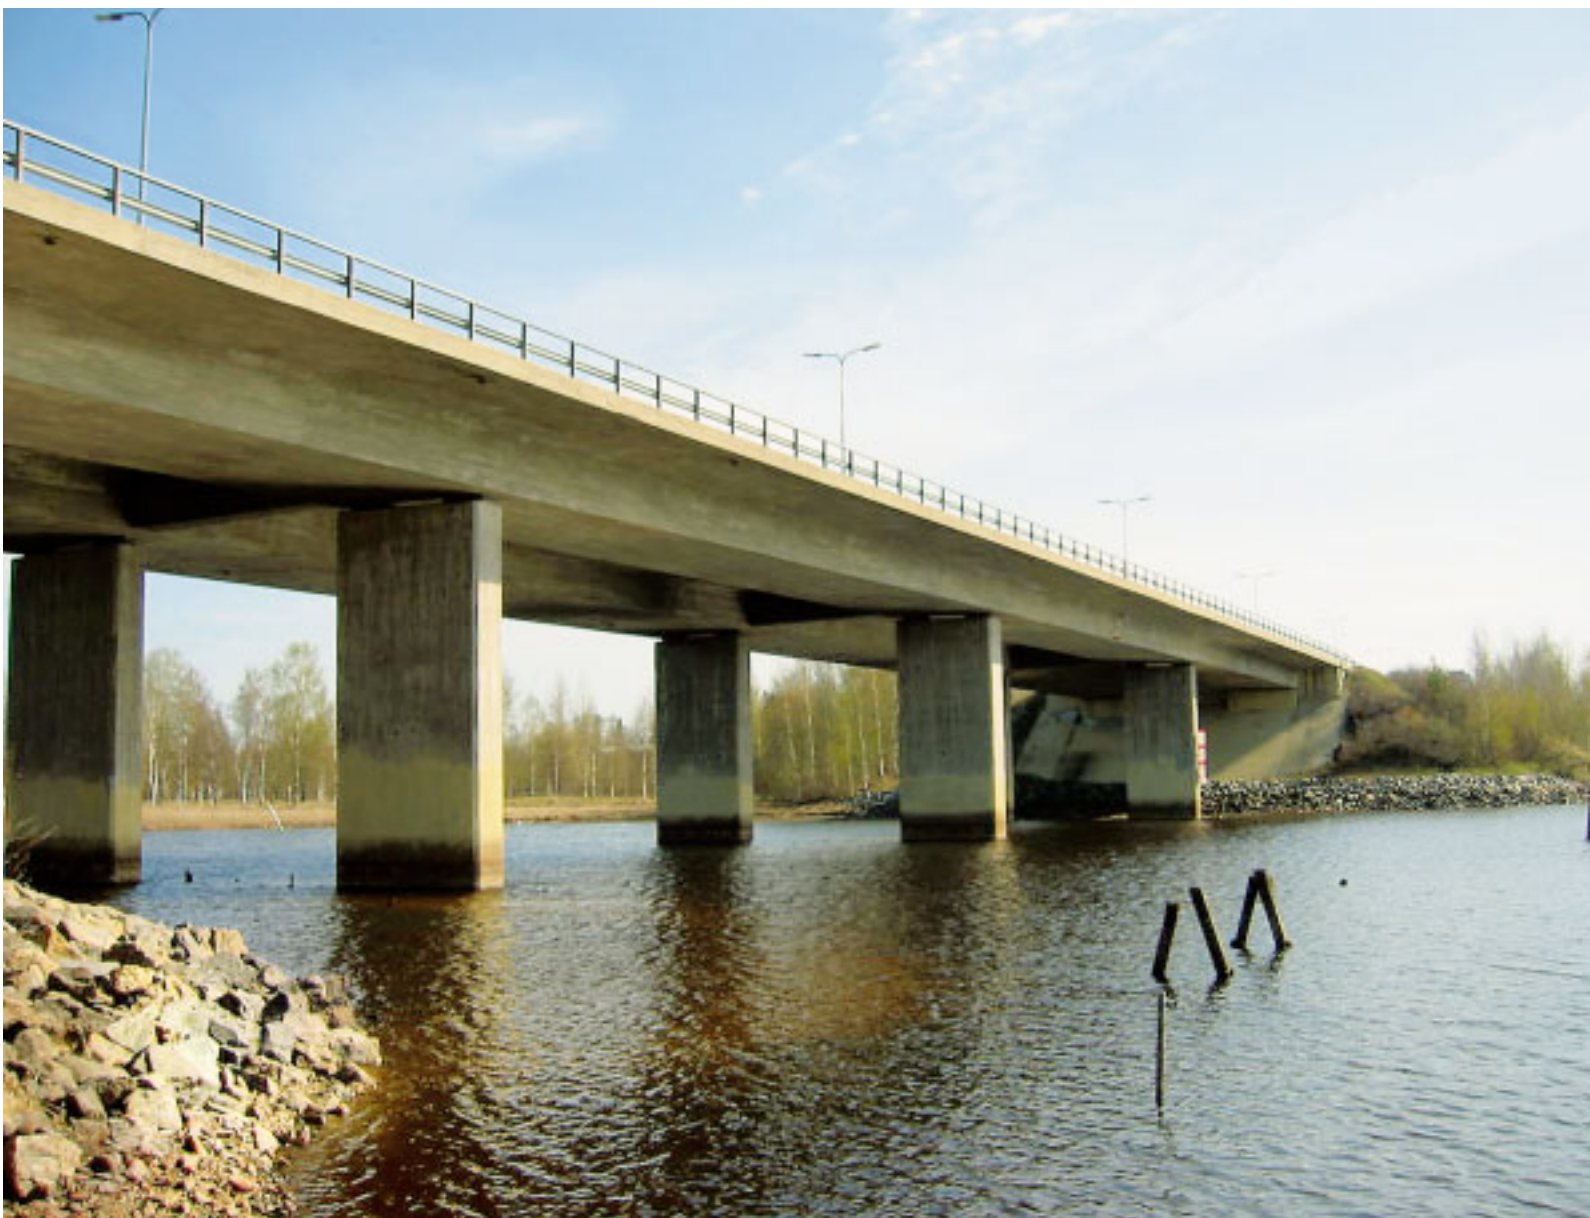
3

Savilahden silta.

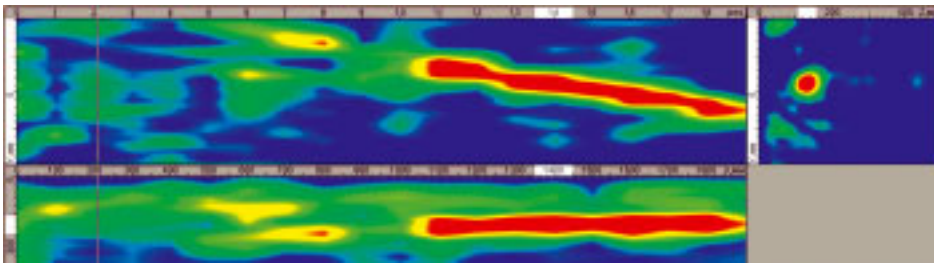
5
Injektoimaton jänne Lieviön (U-1113) sillassa, voimakas heijastuma erottuu selvästi vaurion kohdalla.

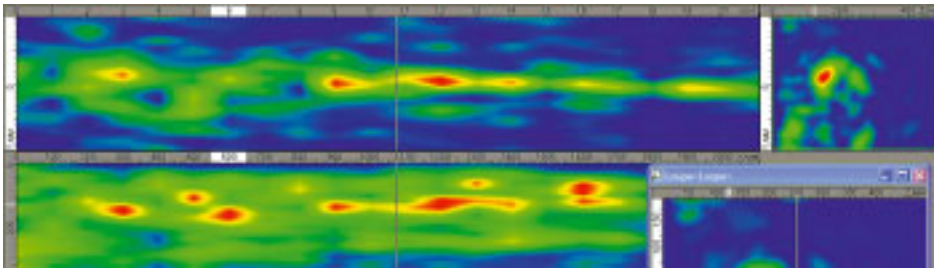
6
Lievät ja ympäristöstä vähemmän erottuvat heijastumat Lieviön (U-1113) sillan onnistuneesti injektoidussa jänneissä.
