IITIN KIRKON KATTO UUSITTIIN BETONIPAANUILLA

Arto Suikka, diplomi-insinööri, tuoteryhmäpäällikkö
Betoniteollisuus ry

Iitin kirkko on 1693 valmistunut tasavartinen risti-kirkko. Kirkon kattoremontti tehtiin vuoden 2010 aikana, jolloin lähes 100 vuotta vanhat betonipaanut korvattiin uusilla betonipaanuilla, joita tarvittiin kirkon ja kellotapulin kattoon yhteensä noin 47 000 kpl.

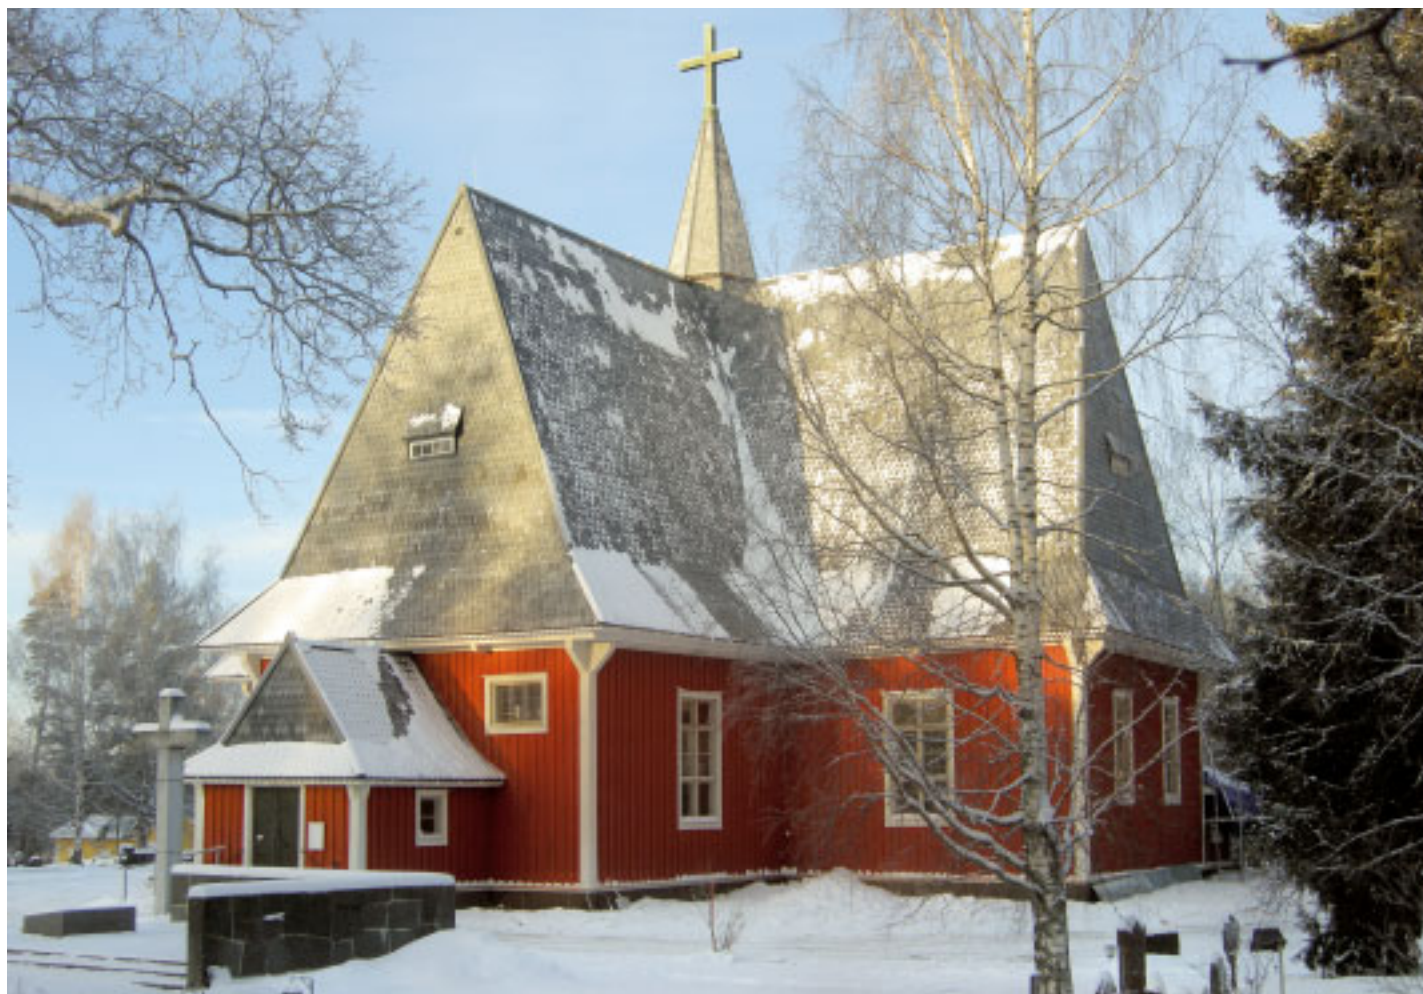
1 Iitin kirkon katto valmiina itsenäisyyspäivänä 2010.

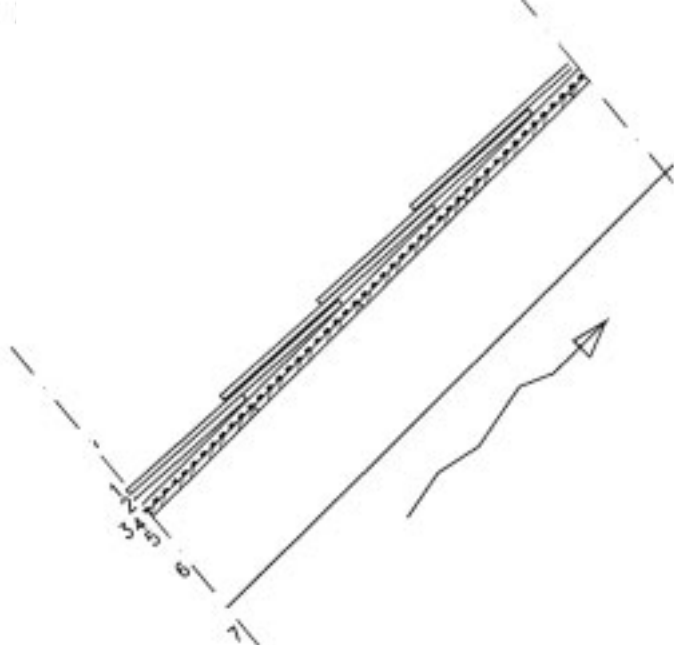
Uusi kattorakenne kirkon ja kellotapulinn katossa.

Yläpohjan rakenneleikkaus:

- 1 Betonipaanut (vanhan mallin mukaan) kiinnitys ruostumattomilla ruuveilla 4 x 40. Alareunan kiinnitys Sika-Bond AT-universal, SikaBond T2 tai Tremco PL200 Power Flex liimamassalla. Liimattavat pinnat puhdistetaan ja käsitellään Sika Primer-3N:llä tai Tremco primer nr. 21.
- 2 Vaneririma 15 mm x 50 mm, K100. Naulakiinnitys 50 x 2,3, K200.
- 3 Koivutuohi, kiinnitys nidonta yläreunasta, limitys 100 mm. Tuohien limitys tehdään niin, että max. 3 tuohta on päällekkäin. Tuohi asennetaan vanhan tuohen päälle.
- 4 Vanha tuohi (vanha pahvituohi poistetaan, tuohi pyritään säilyttämään).
- 5 Vanha aluslaudoitus (uusitaan tarvittaessa).
- 6 Vanhat kattokannattajat (uusitaan tarvittaessa).
- 7 Kylmä ullakkotila.

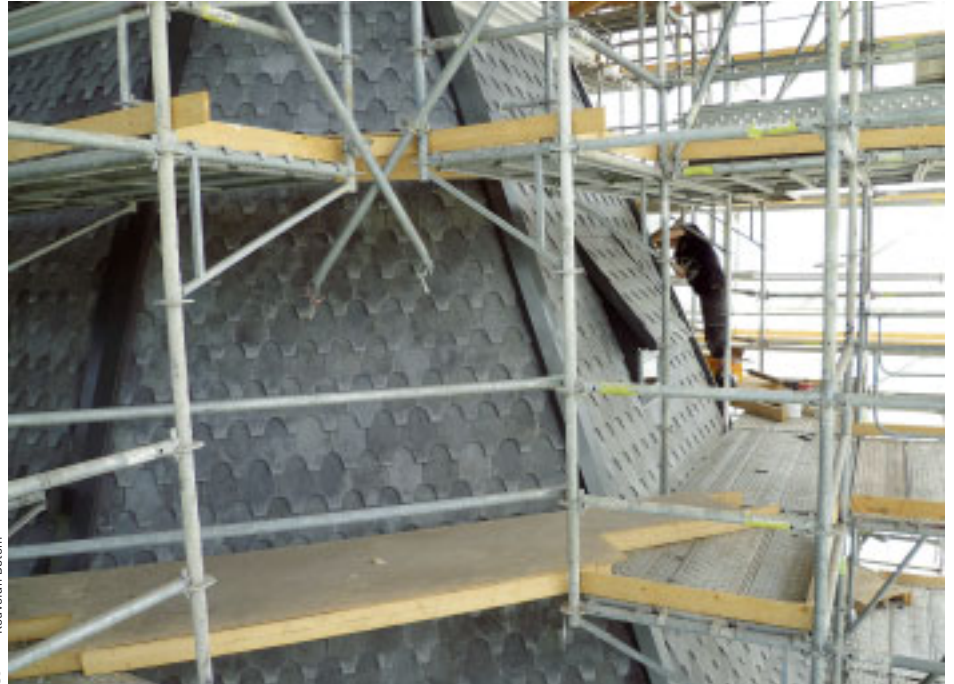
3 Paanojen asennus käynnissä kellotapulissa.

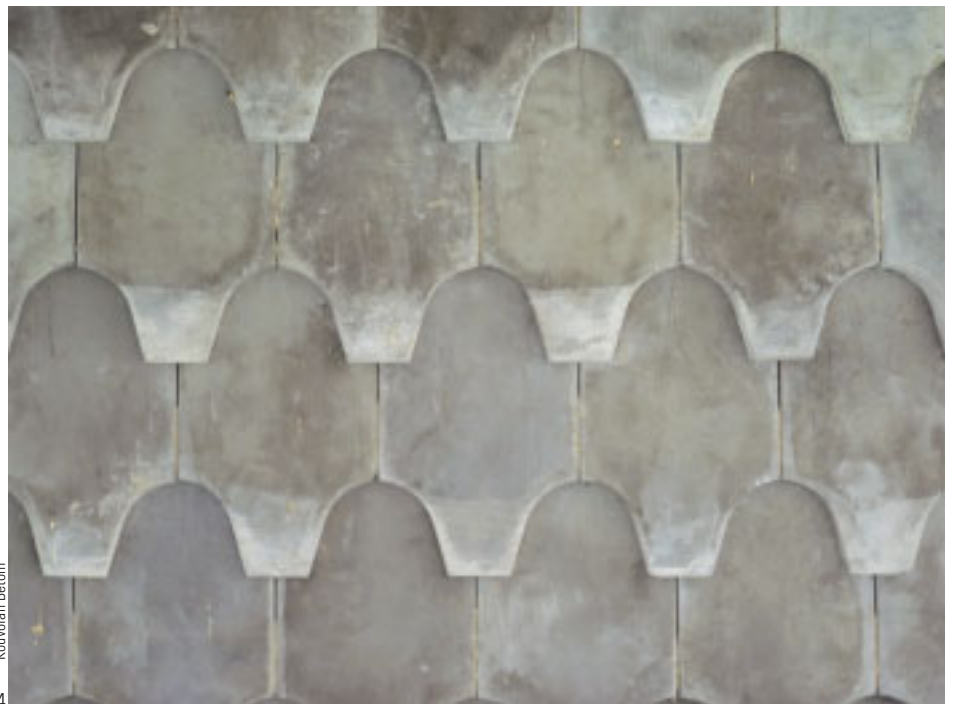
4

Uudet paanut ovat paksuudeltaan 12 mm.

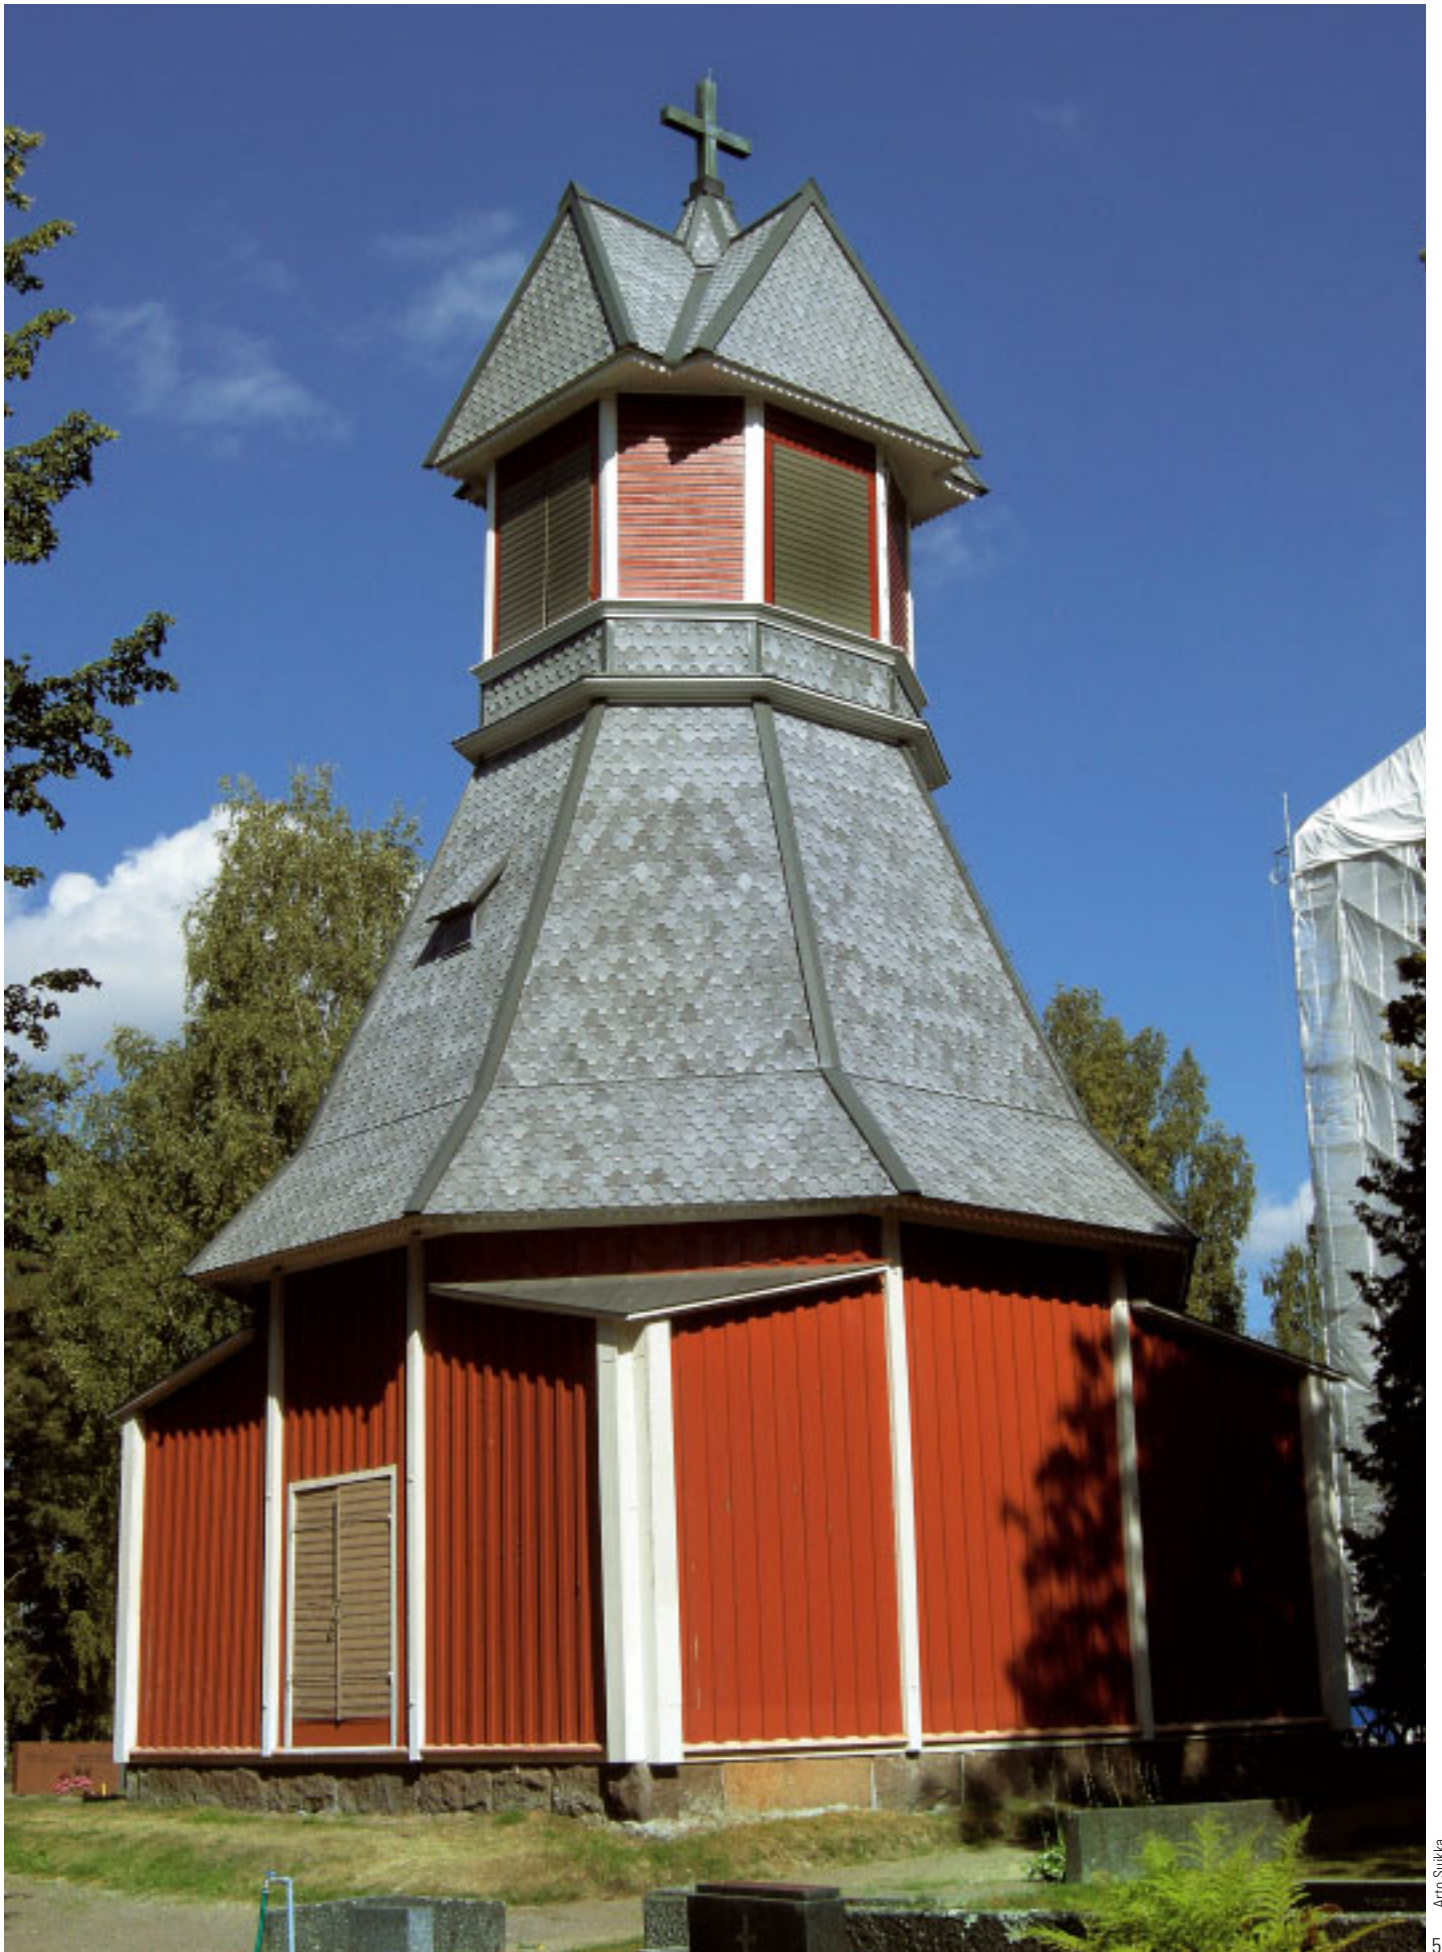
Arto Suikka
5

5
Kellotapulin katto valmistui kesällä 2010.

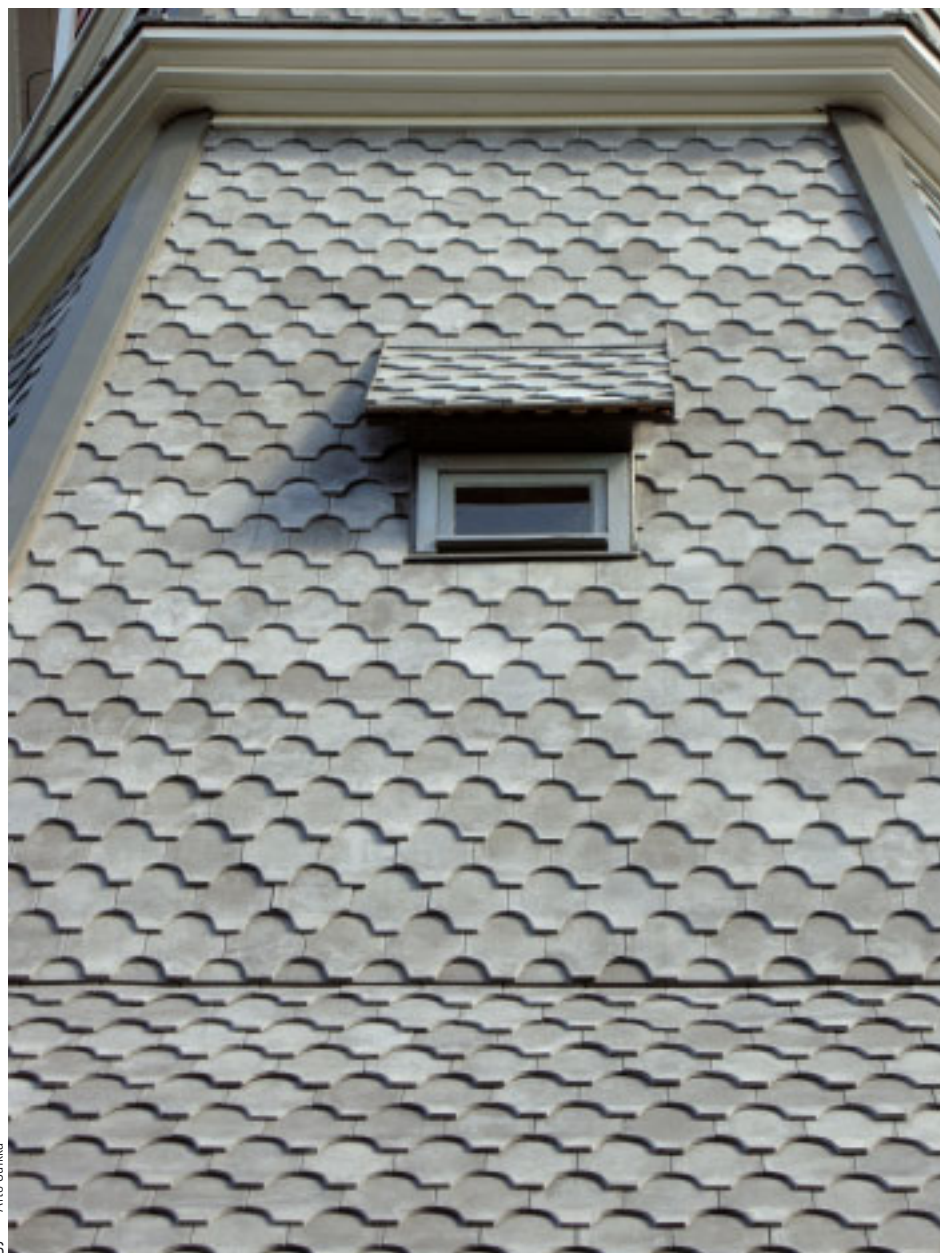
Arto Suikka
6

6 Kellotapuliuutta betonipaanuilmettä. Betonipaanut ovat osoitus siitä, miten betoni soveltuu myös vanhaan perinnerakentamiseen.

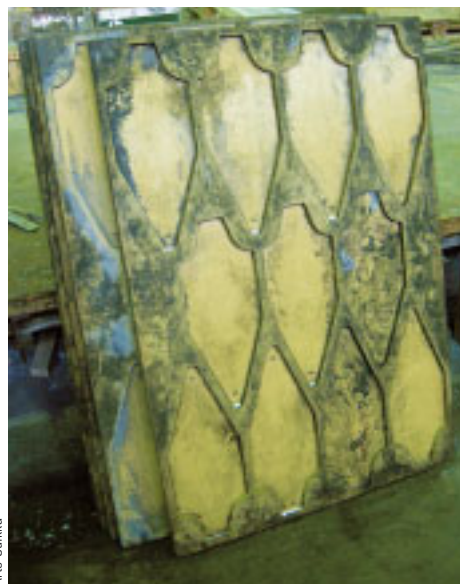
Arto Suikka
8

8 Uretaanihartsista tehty paanumuotti.

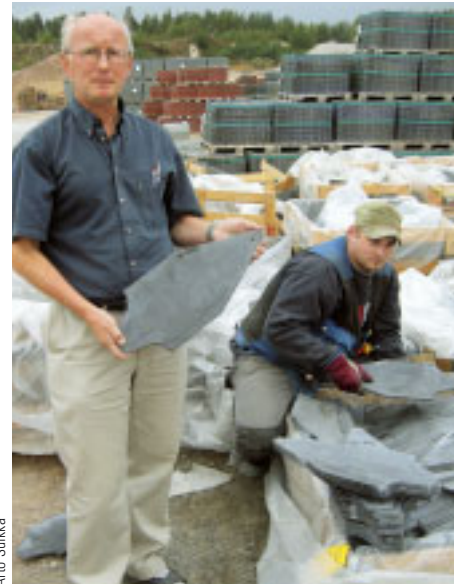
Arto Suikka
9

9 Tehdaspäällikkö *Ossi Murto* esittelee 12 mm paksua betonipaanua. Laadunvalvoja tarkastaa vielä varastossa jokoisen paanun.
