PIRKKOLAN UIMA- JA PALLOILUHALLIN JULKISIVUSANEERAUKSESSA

– säilytettiin alkuperäinen betoni-ilme

CONCRETE APPEARANCE RETAINED IN FACADE RENOVATION PROJECT

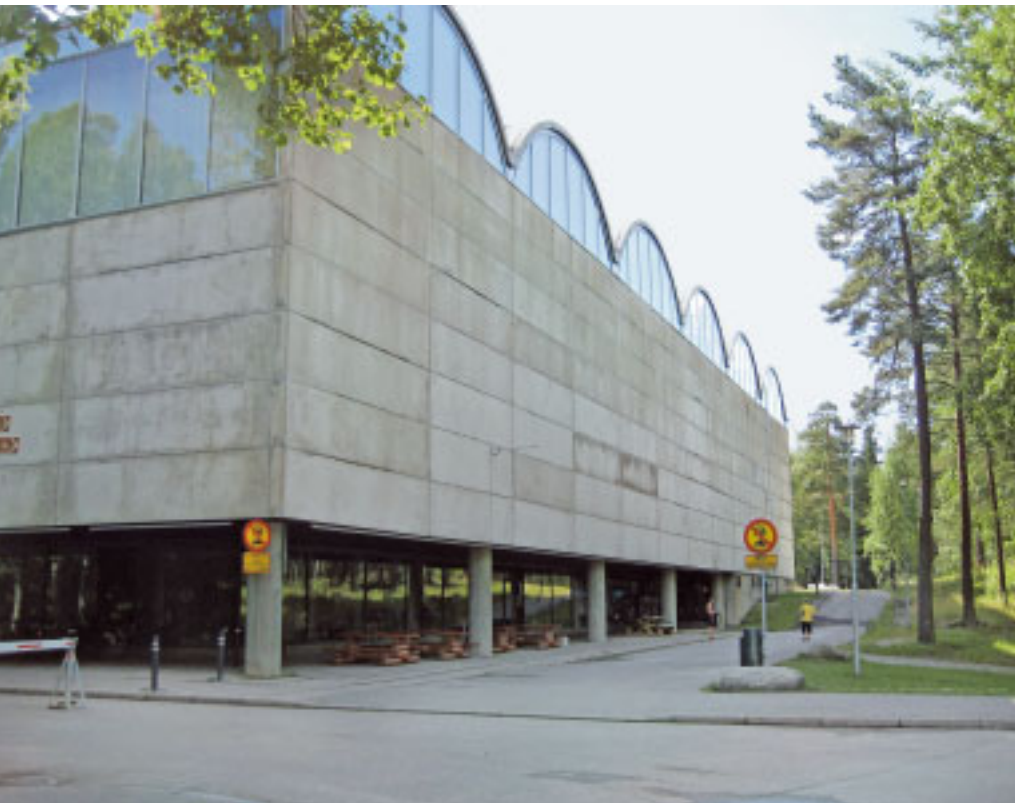
1

Kaija ja Heikki Sirenin suunnittelema Pirkkolan liikuntapuisto Helsingissä toteutettiin vaiheittain vuosina 1964-1974. Ennen julkisivukorjausta uimahalliosassa elementtien nurkat olivat lohkeilleet ja betoni oli paikoitellen pintaosistaan rapautunut.

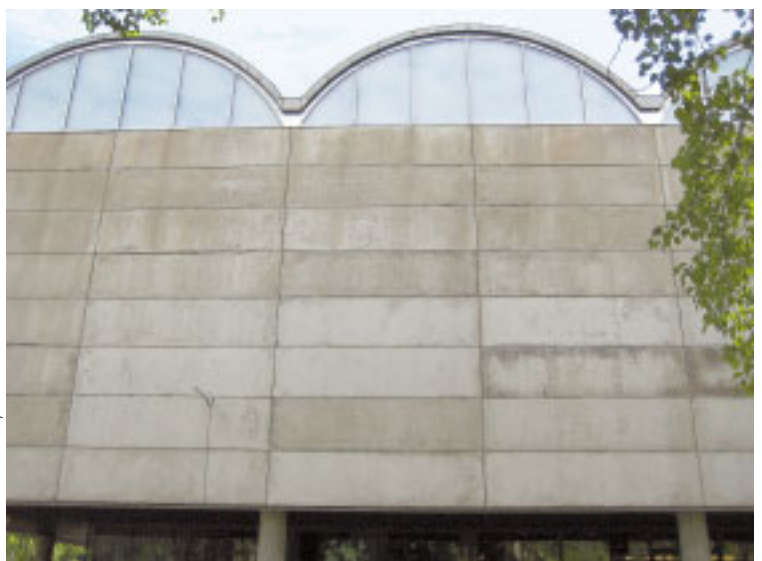
10

Julkisivu ennen korjausta.
