TAPIOLAN UIMAHALLIN PERUSKORJAUS JA LAAJENNUS

Arkkitehdit SAFA Antti Luutonen ja Kari Raimoranta
Arkkitehtitoimisto Nurmela-Raimoranta-Tasa Oy

VANHAN OSAN PERUSKORJAUS

STRUCTURES AND CONCRETE TECHNOLOGY IN THE RENOVATION AND EXTENSION PROJECT OF TAPIOLA SWIMMING BATH

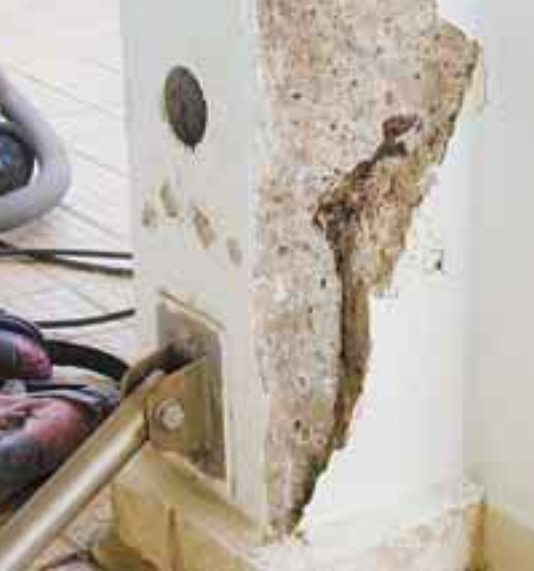
Allashallissa on pitkät yläpohjan betonirakennetta kannattavat korkeat, poikkeileikkaukseltaan ristimuotoiset teräsbetonipilarit. Ne ovat altaan kloridipitoiselle roiskevedelle alttiina, joten niiden alaosissa betonin kloridipitoisuus oli korkea ja raudotteet olivat syöpyneitä ja betonipeitteet lohjenneita. Näiden pilarien alaosat valettiin uudelleen. Lisäksi pilarit joissa oli suurin kuormitus, valettiin kokonaan uudelleen. Rakenteet tuettiin purku- ja valutyön ajaksi väliaikaisilla teräsrakenteilla. Pilareiden korjausvaluuissa käytettiin itsestivistyvää betonia. Ylin rajakohta vanhaan rakenteeseen valettiin paisuvalla juotosbetonilla seuraavana päivänä plastisen painuman ja alkuvaiheen kutistuman tapanäköisesti.

10 Allashallin pilarien juurien kloridikorroosiovaurioita.

the columns showed high levels of chloride, the reinforcement was corroded and the concrete surface cracked. The bottom parts of these columns were re-concreted. In addition, the columns subjected to the highest loads were completely re-concreted. During the disassembly and concreting process, the structures were supported by means of temporary steel structures. Self-compacting concrete was used in the re-concreting of the columns. The top-most joints with the old structure were cast using expanding soldering concrete on the following day after plastic settling and initial shrinkage had taken place.

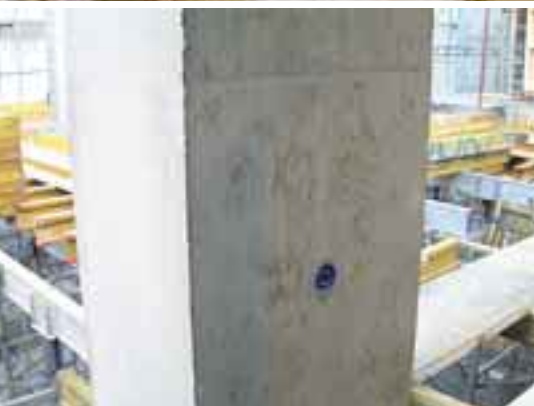
11 Pilarit ovat uudenveroisia korjausvalujen jälkeen.
