BETONISEN HI-PALKIN SIELUNELÄMÄSTÄ

Olli Hämäläinen, diplomi-insinööri, Betonikeskus ry
Arto Suikka, diplomi-insinööri, Betonikeskus ry

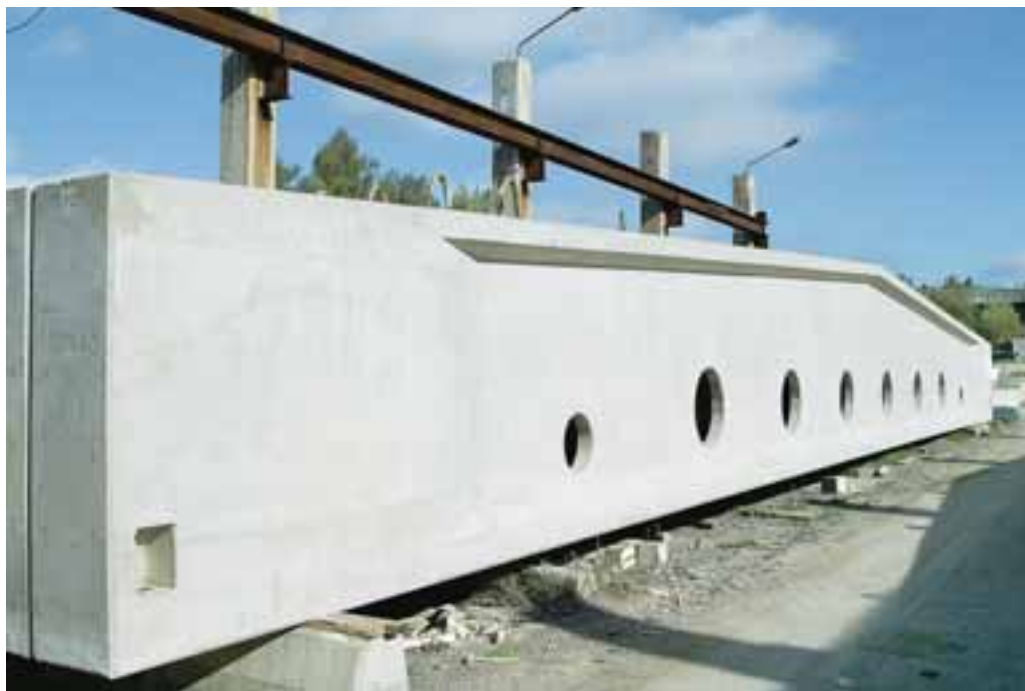
1

Muodonmuutosten ja palkin kuormitusten seurauksena palkin yläpinnassa oleviin teräksiin muodostuu voimakas puristusjännitys. Mikäli palkin yläpinnassa on käytetty paksuja teräksiä ja tuotantotekniikan kannalta hyvin perusteltuja avoimia "hattuhakoja" syntyy vaaratilanne. Terästen saama kuormitus nousee erittäin korkeaksi. "Hattuhaka" ei anna riittävää sivuttaistukea puristetuille teräksille ja teräkset voivat näin ollen nurjauttaa ja tällöin betoni murtuu paikallisesti. Teräs pompauttaa betonipaloja irti tai halkaisee yläpaarteissa olevan betonin.

Lisämausteen tähän ongelmaan aiheuttaa paksujen terästen jatkaminen palkin harjalla hyvin lyhyellä matkalla. Terästen päiden läheisyyteen muodostuu jännityshuippuja, mikä lisää osaltaan palkin vaurioitumisen riskiä.

Teollisuuden ohjeiden mukaan palkin poikkileikkaus tulee valita siten, että palkin yläpinnassa ei tarvita paksuja (D on yli 20 mm) teräksiä.

kaikkiaan palkkien mitoituksessa tulisi päätyä "konservatiiviseen" ratkaisuun, jossa palkin sisäinen jännitystila ei nouse missään vaiheessa kohtuuttoman suureksi. HI-palkkien historiassa ei tunneta toistaiseksi tapausta, jossa ylälaipan vaurio-ongelmia olisi syntynyt, kun rauditus on rajoitettu 20 mm:iin. Palkkien valmistajien ohjeistus kertoo asiasta yksityiskohtaisesti.
