# PIHAKANNEN KORJAUS

Pasi Kuusela, rakennusinsinööri,  
Insinööritoimisto Mikko Vahnen Oy

### REPAIRING COURTYARD CONCRETE DECK

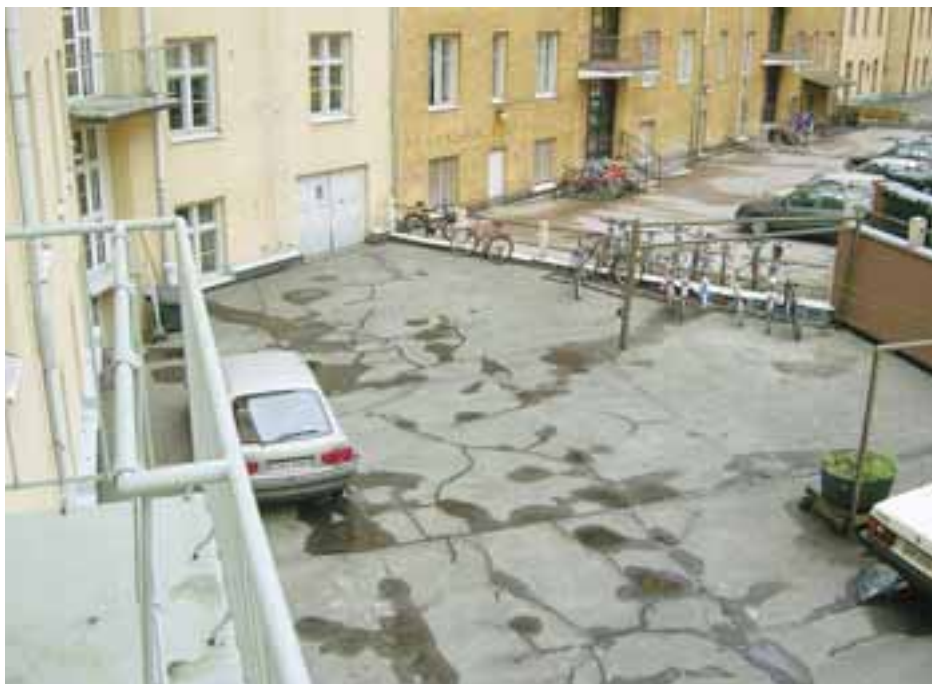
4

Pihakansille tyypillisiä vaurioita ovat vesivuodot ja päällysteiden vauriot. Lisäksi pihakansilla on usein puutteita vedenpoistossa; kaivoja on liian vähän ja niiden sijainti on toimivan vedenpoiston kannalta huono tai puutteelliset kallistukset aiheuttavat veden lammikoitumista.

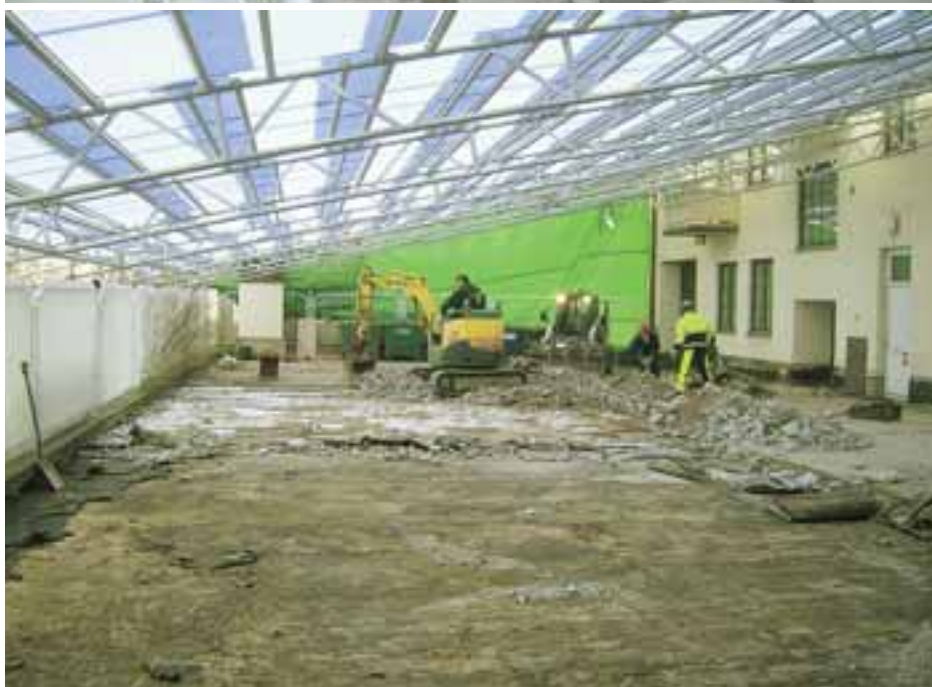
5

Sääsuojien käyttö pihakansien peruskorjauksissa on viime vuosina nopeasti yleistynyt, kun sääsuojien kate- ja telinetekniikka kehittynyt ja sääsuojia tarjoavia yrityksiä on tullut lisää.

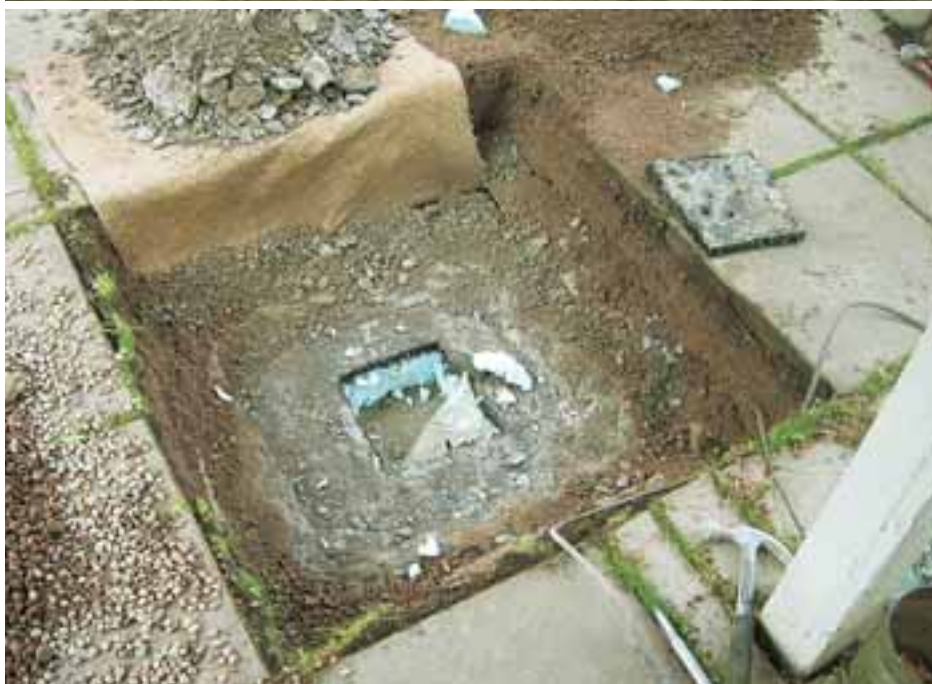
6

Pihakannen korjaushankkeen välttämättömänä lähtötietona toimii kuntotutkimus, jonka yksi tärkeä osa-alue on olemassa olevien rakenteiden selvitys rakenneavauksin.

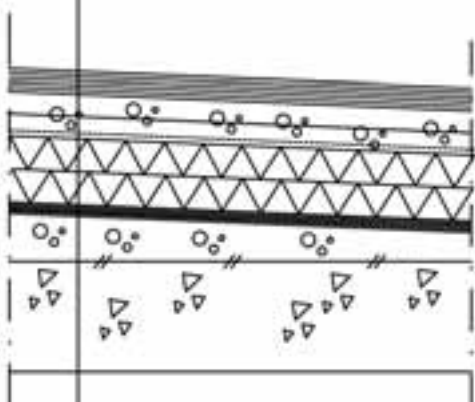
8

Käännetyn rakenteen kansikaivo suunnitellaan aina taupauskohtaisesti. Kansikaivojen vedenpoisto tapahtuu sekä vedeneristykseen, että päällysteen päältä. Kaivon tulee toimia teleskooppimaisesti, mikäli pintarakenteet saattavat ajan myötä painua.

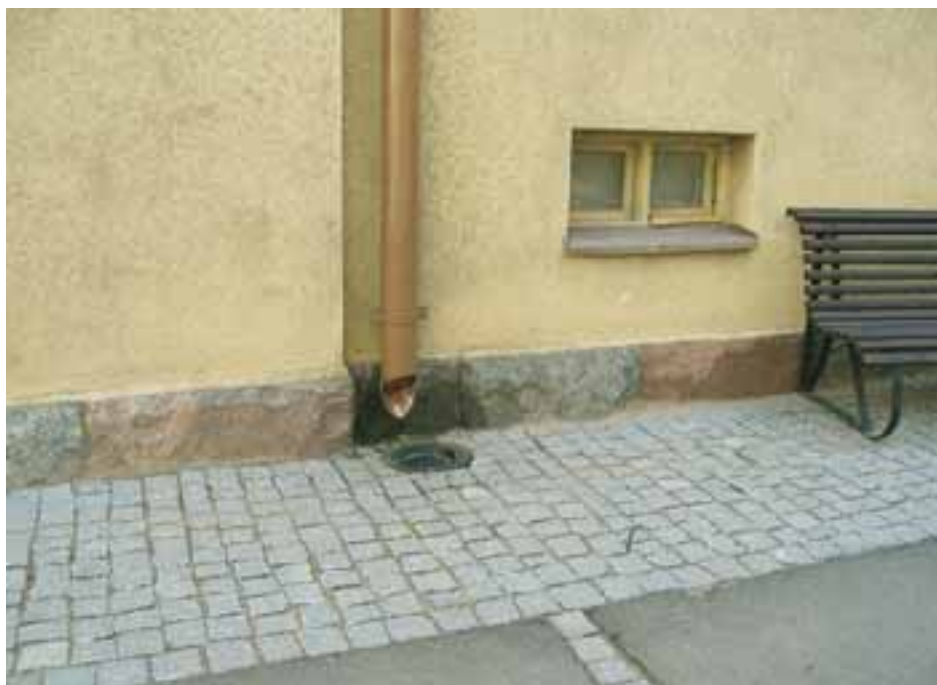
9

Rännikaivojen käyttö on suositeltavaa, jos pihakanteen liittyvän rakennuksen vesikatot sadevedet on syöksytörien välityksellä johdettu pihakannelle.

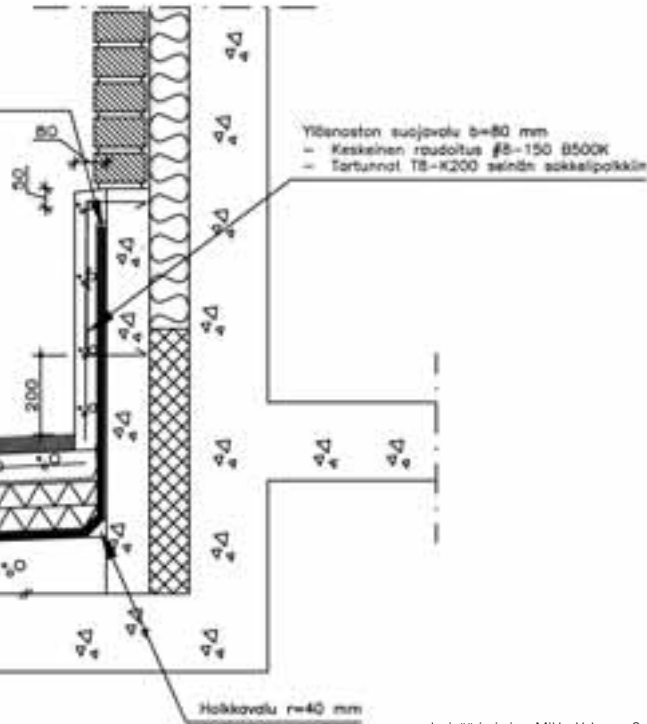
10

Vedeneristys toteutetaan seinäoskein yläreunaan. Karmenistykseen yläreuna kiinnitetään mekaanisesti K200 (betonihoula ja situslevy). Eristyksen yläreuna liivitetään kumibitumilla.

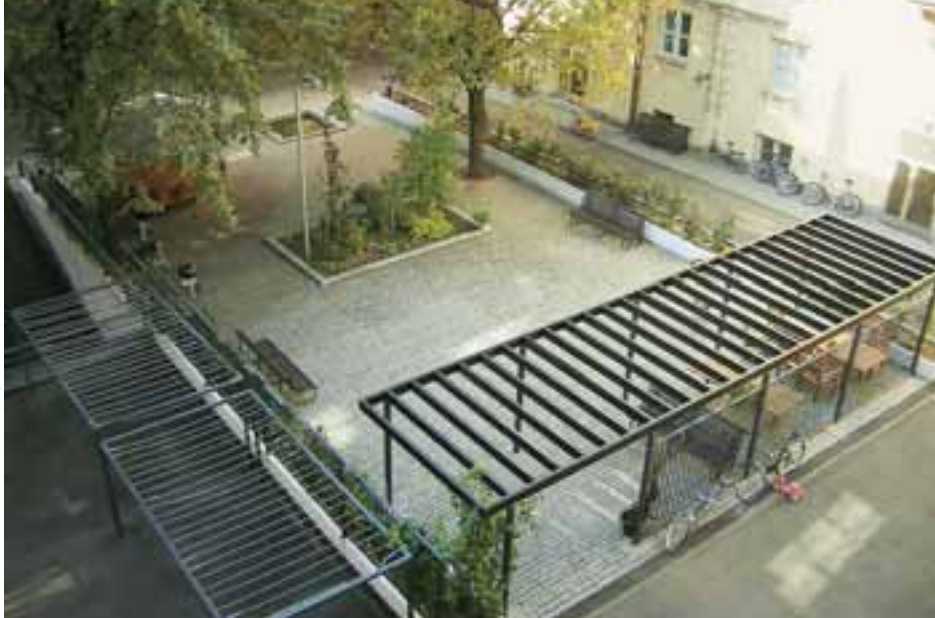
12

Tyypillisiä vedeneristykseen liittyviä rakennevirheitä ovat riittämättömät ylänostot.

Vedeneristykseen ylänostokorkeus on vähintään 300 mm päällysteen pinnasta lukuun ottamatta oviliittymiä. Vedeneristykseen ylänostot suojataan mekaaniselta rasitukselta ja auringon UV-säteilyltä esimerkiksi kiviverhouksella. Päällysteen ja ylänostojen suojarakenteiden suunnitteluun kannattaa kiinnittää erityistä huomiota, koska ne ovat suurimmat näkyviin jäävät osat pihakansikorjauksessa, joiden perusteella korjauksen "onnistuminen" usein määritellään kiinteistön käyttäjän silmissä.
