# Suomen ensimmäinen betonielementtijulkisivu peruskorjataan Eteläranta 10:n julkisivuun 440 eri muotoista kuorielementtiä

#### **Finland's first precast concrete facade to be renovated**

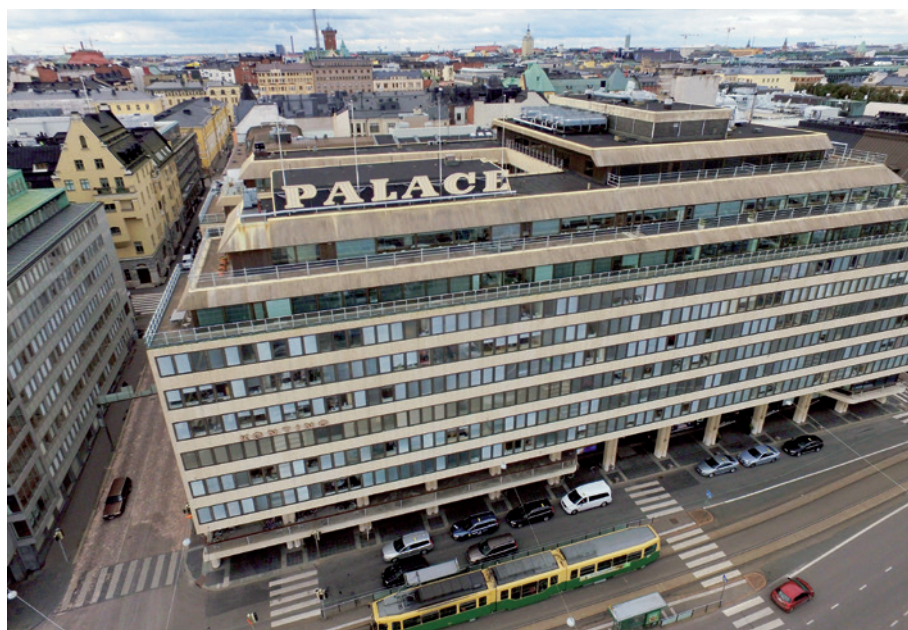
**1** Eteläranta 10 ennen julkisivukorjausta. Vanhojen julkisivujen sisältämä kiviaines aiheutti ajan kuluessa julkisivujen kellastumisen ja tummumisen.

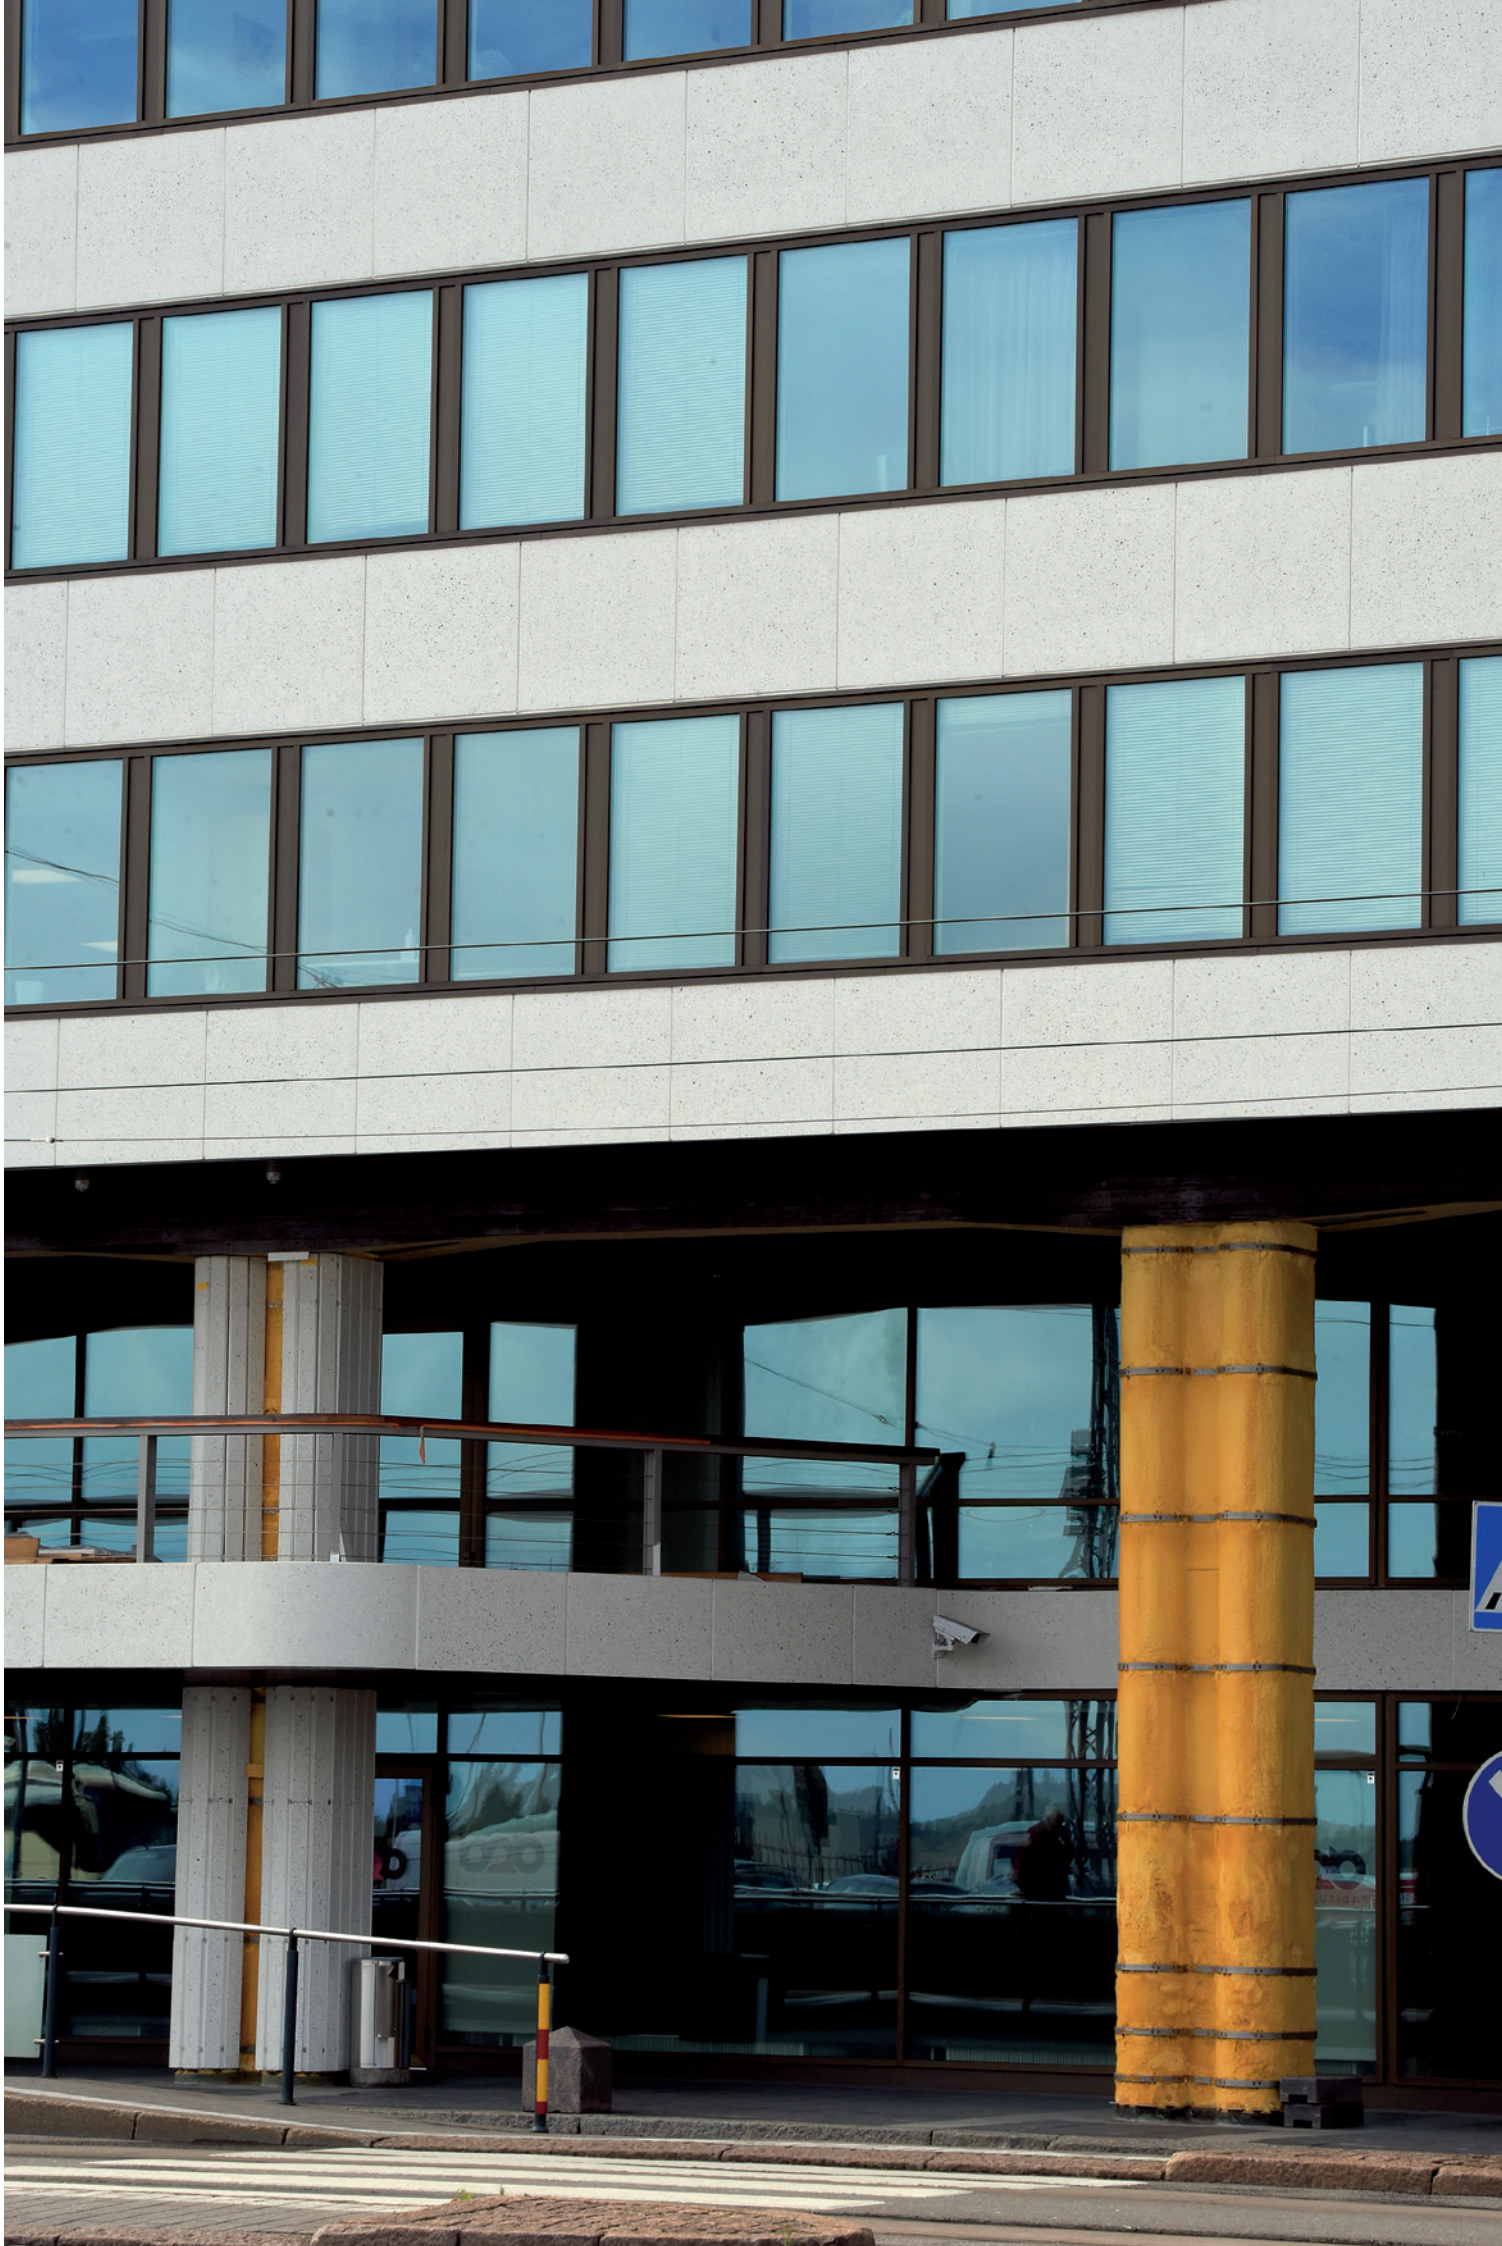
**2** Uusien julkisivuelementtien sävy etsittiin tarkoin vanhan mallin mukaan.

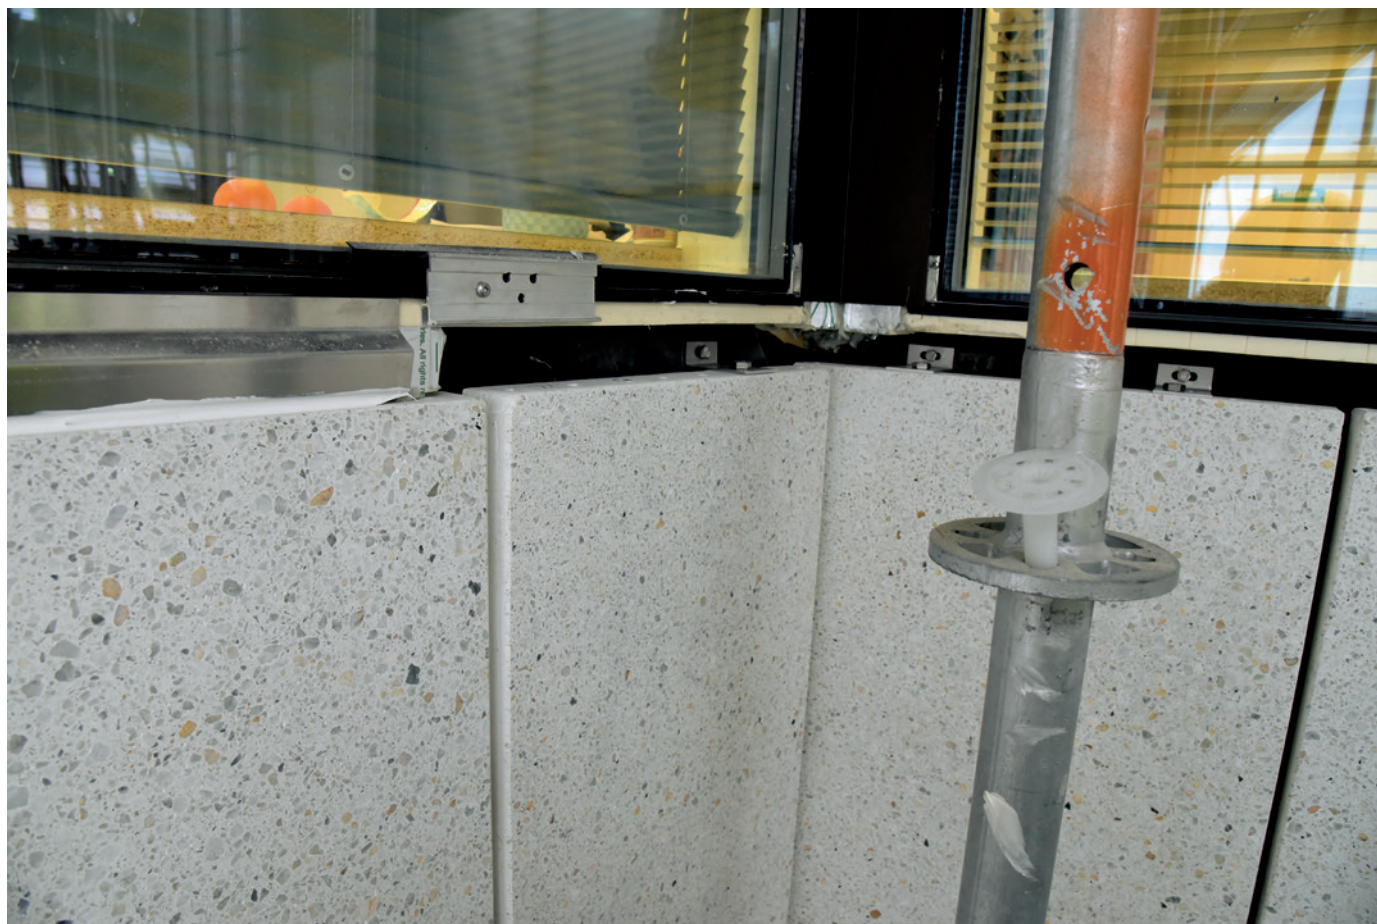
3

**3** Rakennuksen vinot päädyt aiheuttavat sen, että nurkkaelementtien koko saadaan selville vasta mittauksen avulla paikan päältä. Ikkunat pidetään linjassa ulkopintojen tasolla,

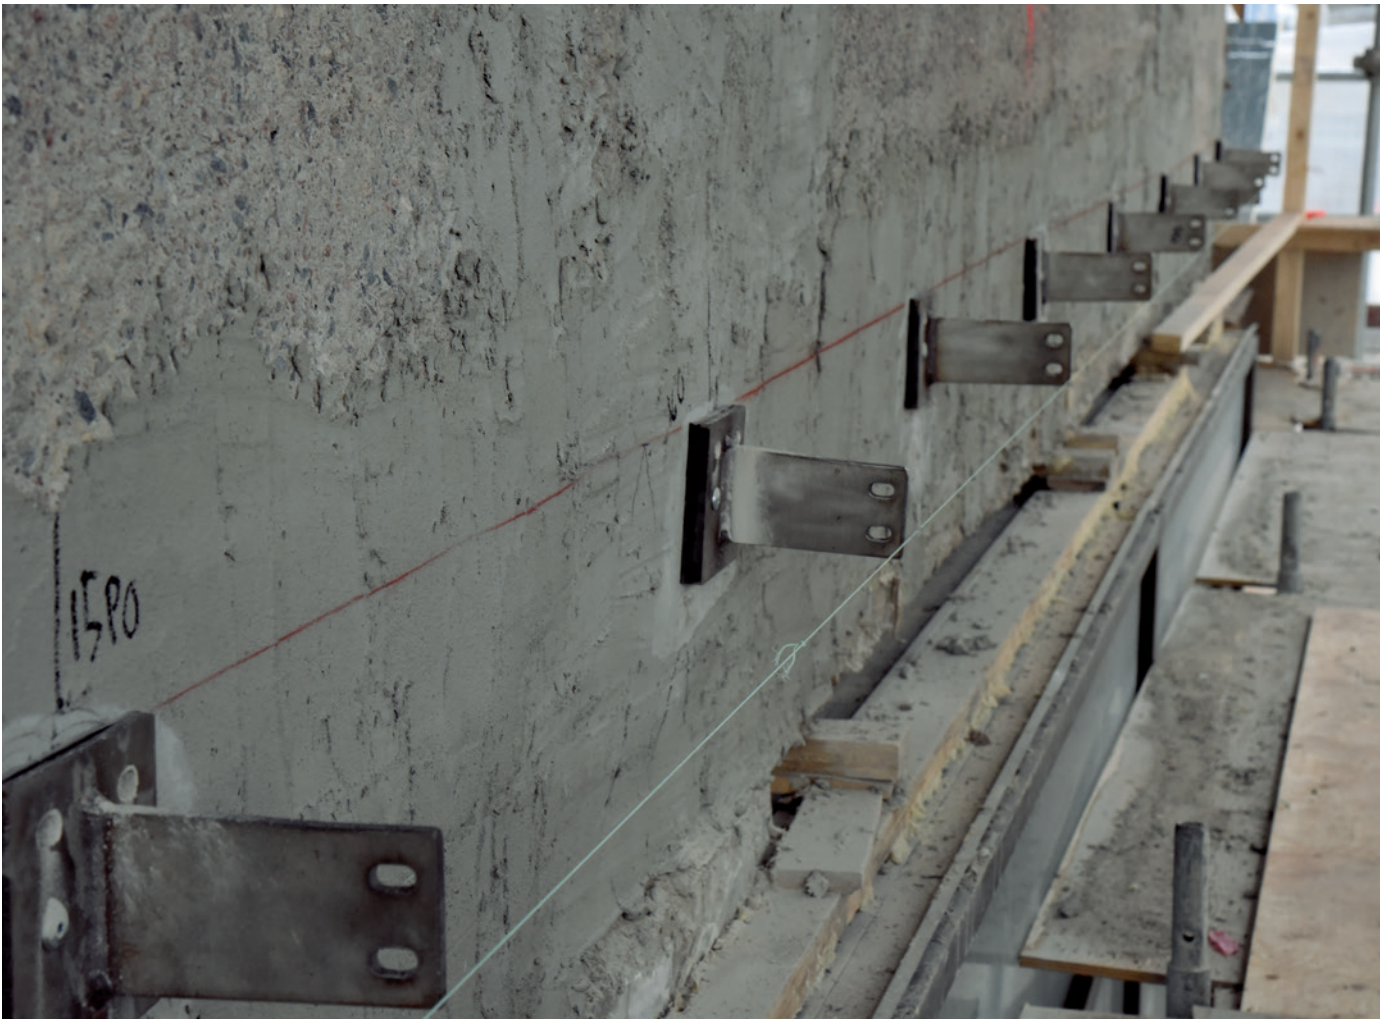
4

**4** Kun vanhat rakenteet on purettu pois ja pinta hiekkapuhallettu, uusien elementtien kannatinrakenteet ovat hyvin esillä. Pienet toleranssit edellyttävät asennuslankojen käyttöä. Seuraavaksi seinään asennetaan villa lämmöneristeeksi, kiskot ja elementit. Villaa tulee yhteensä 130 millia. U-arvoksi eli lämmönläpäisykertoimeksi tulee 0,23.

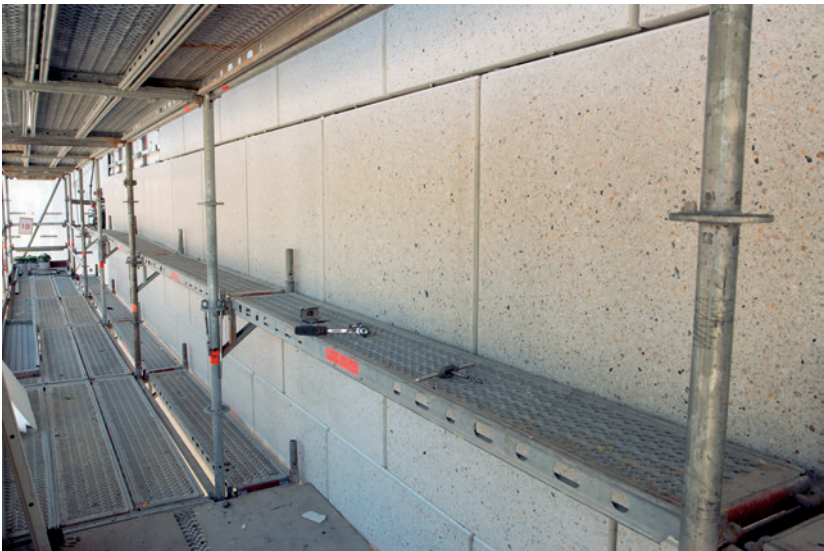
5

**5** Tilaaan laatukriteerit eivät hyväksy julkisivuelementteihin pientäkään lohkeamaa.

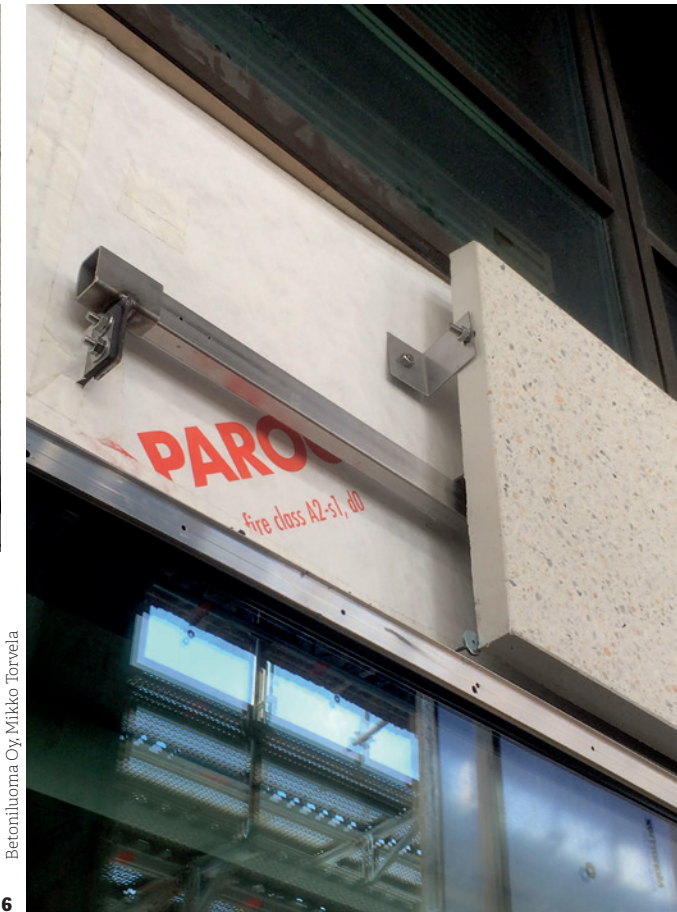
6

**6** Uudet kuorielementit kiinnitetään rst-osilla sekä rst-kiskoilla.

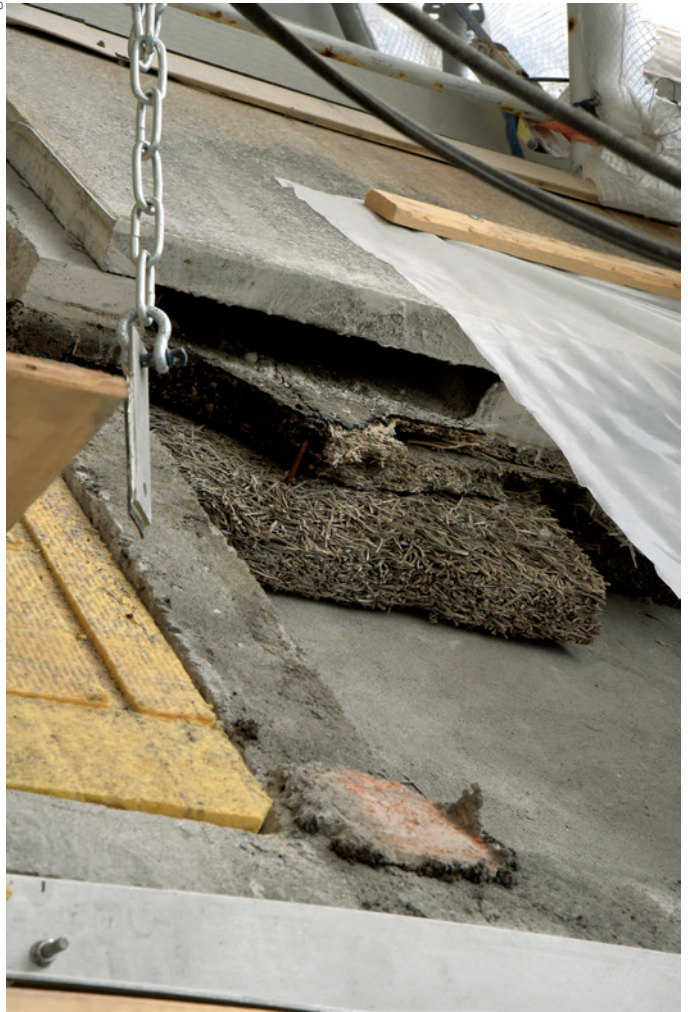
8

**8** Nyt purettavissa vanhoissa kattoelementeissä on näkyvissä vanhoja vuoden 1952 elementtejä ja tuolloin eristeenä käytettyä Toja-levyä.

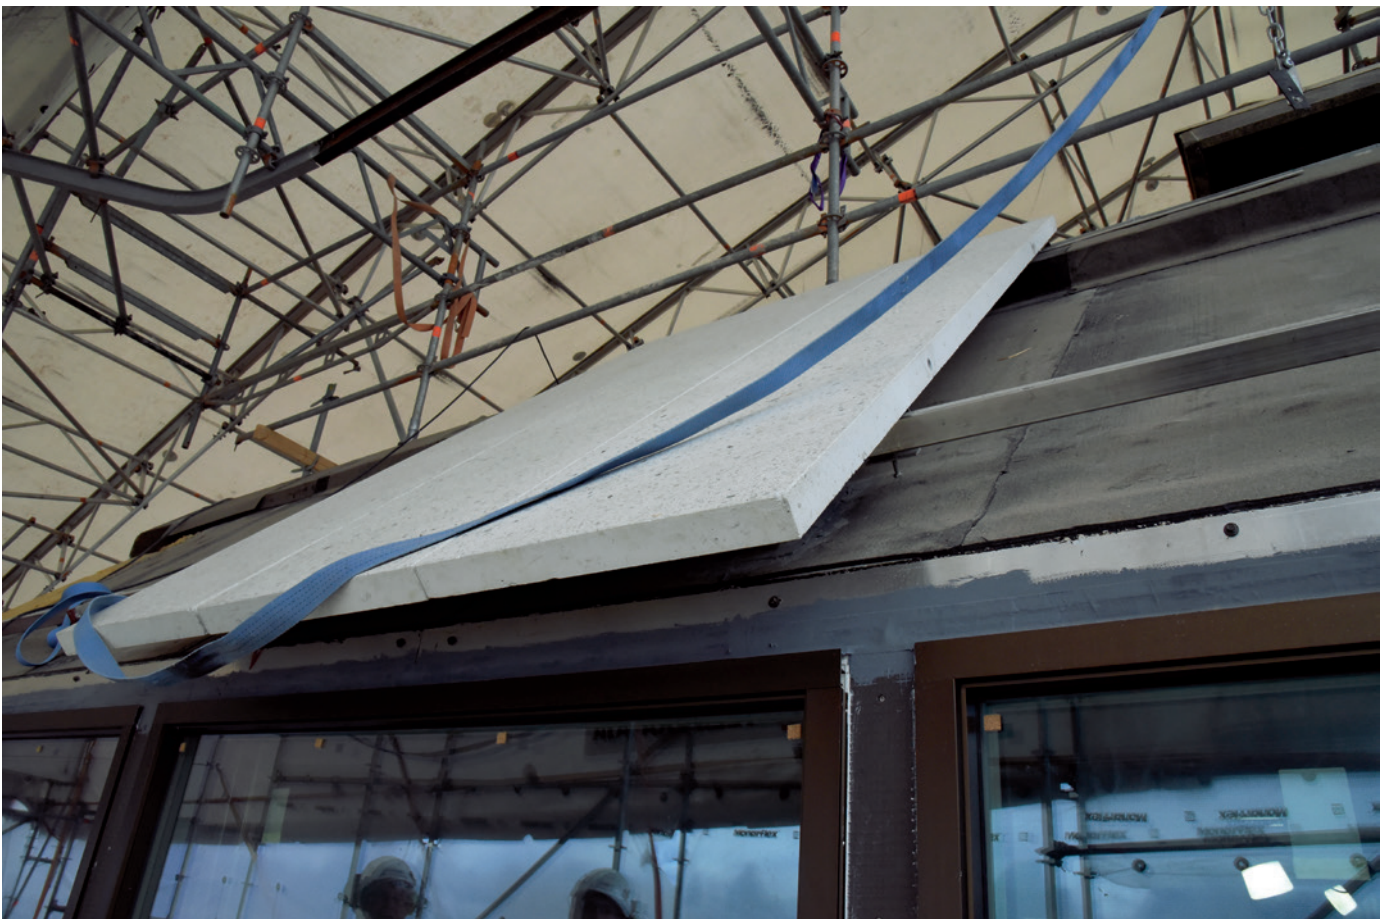
9

**9** Palacen julkisivujen uudet elementit ovat 55 millia paksuja, mattakiiltäväksi hiottuja betonikuorielementtejä.

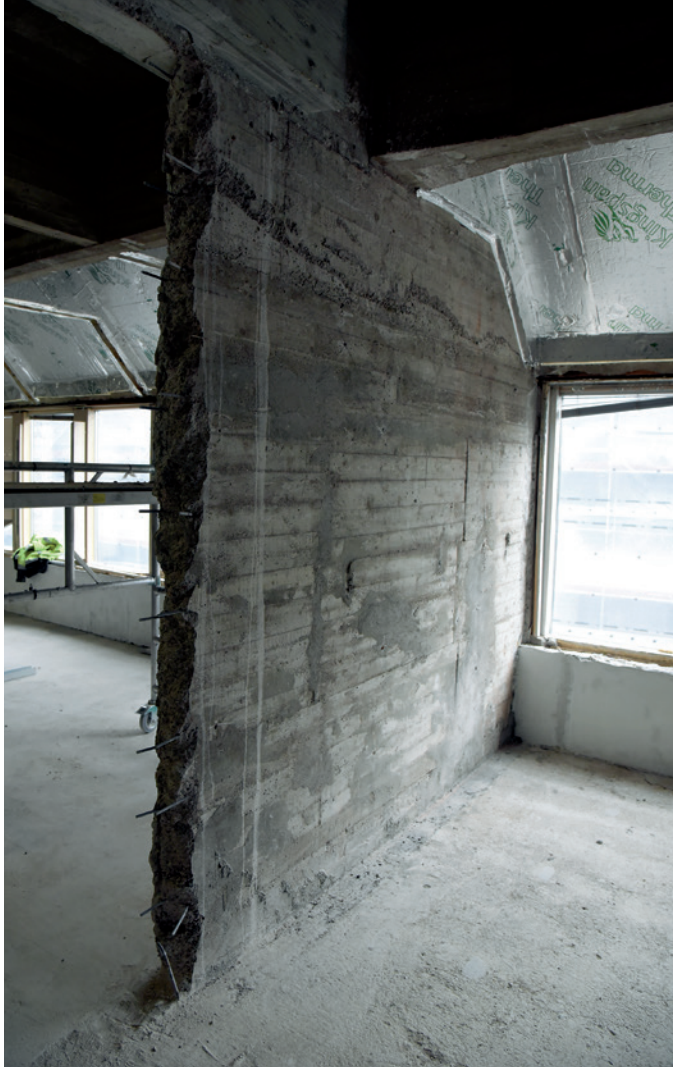
10

**10** Seinät, katon ja pilarit puretaan betonipinnoille ja rakennetaan alusta asti uusiksi. Esimerkiksi talon 10. kerroksen toimistotilojen kaikki pinnat niin sisätiloista kuin julkisivu- ja kattorakenteista avattiin. Kattokerroksen yläpohjat eristetään sisäpuolelta Kingspan Therma-polyuretaanieristelevyllä.

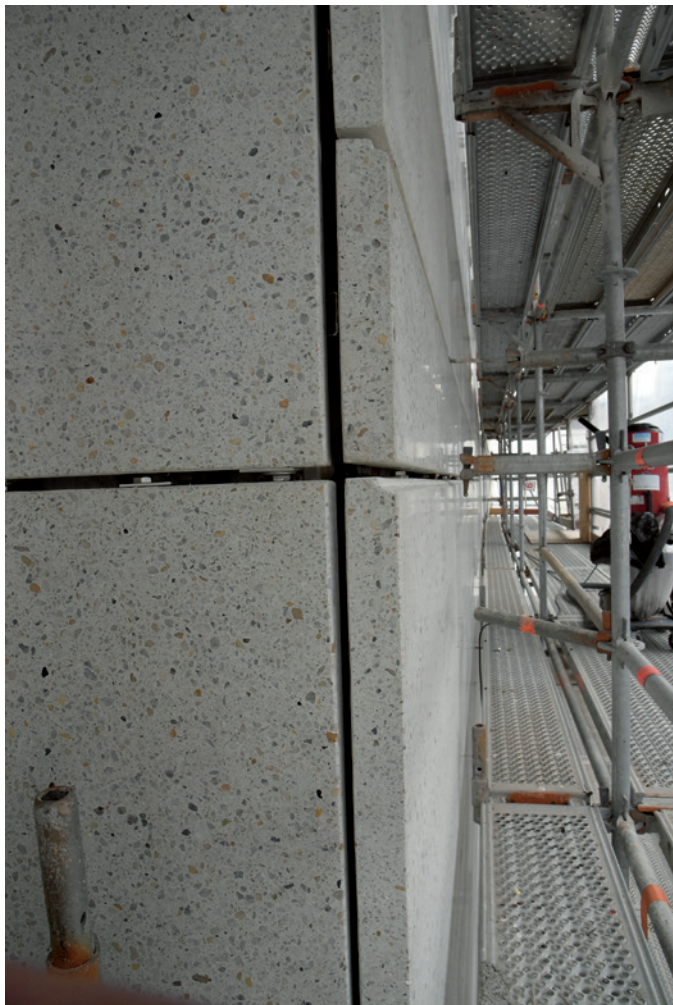
11

**11** Elementtien mittatarkkuus ja saumojen toleranssit ovat millintarkasti toteutettu.

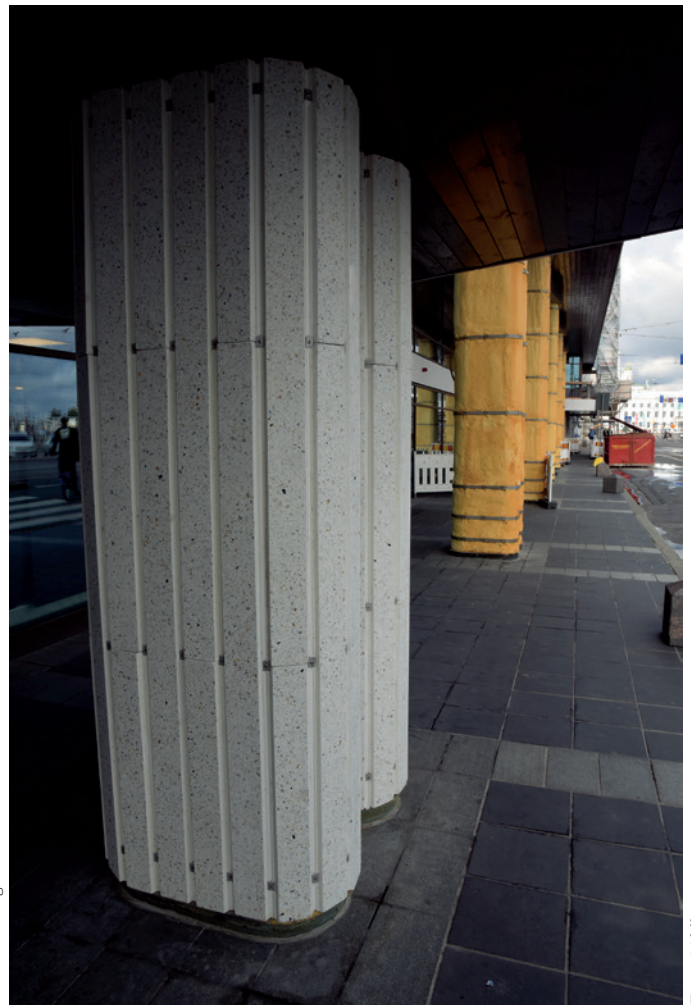
12

**12** Katutasen pilarien uudet elementit lämpöeristeineen ovat viimeistelyä vailla.

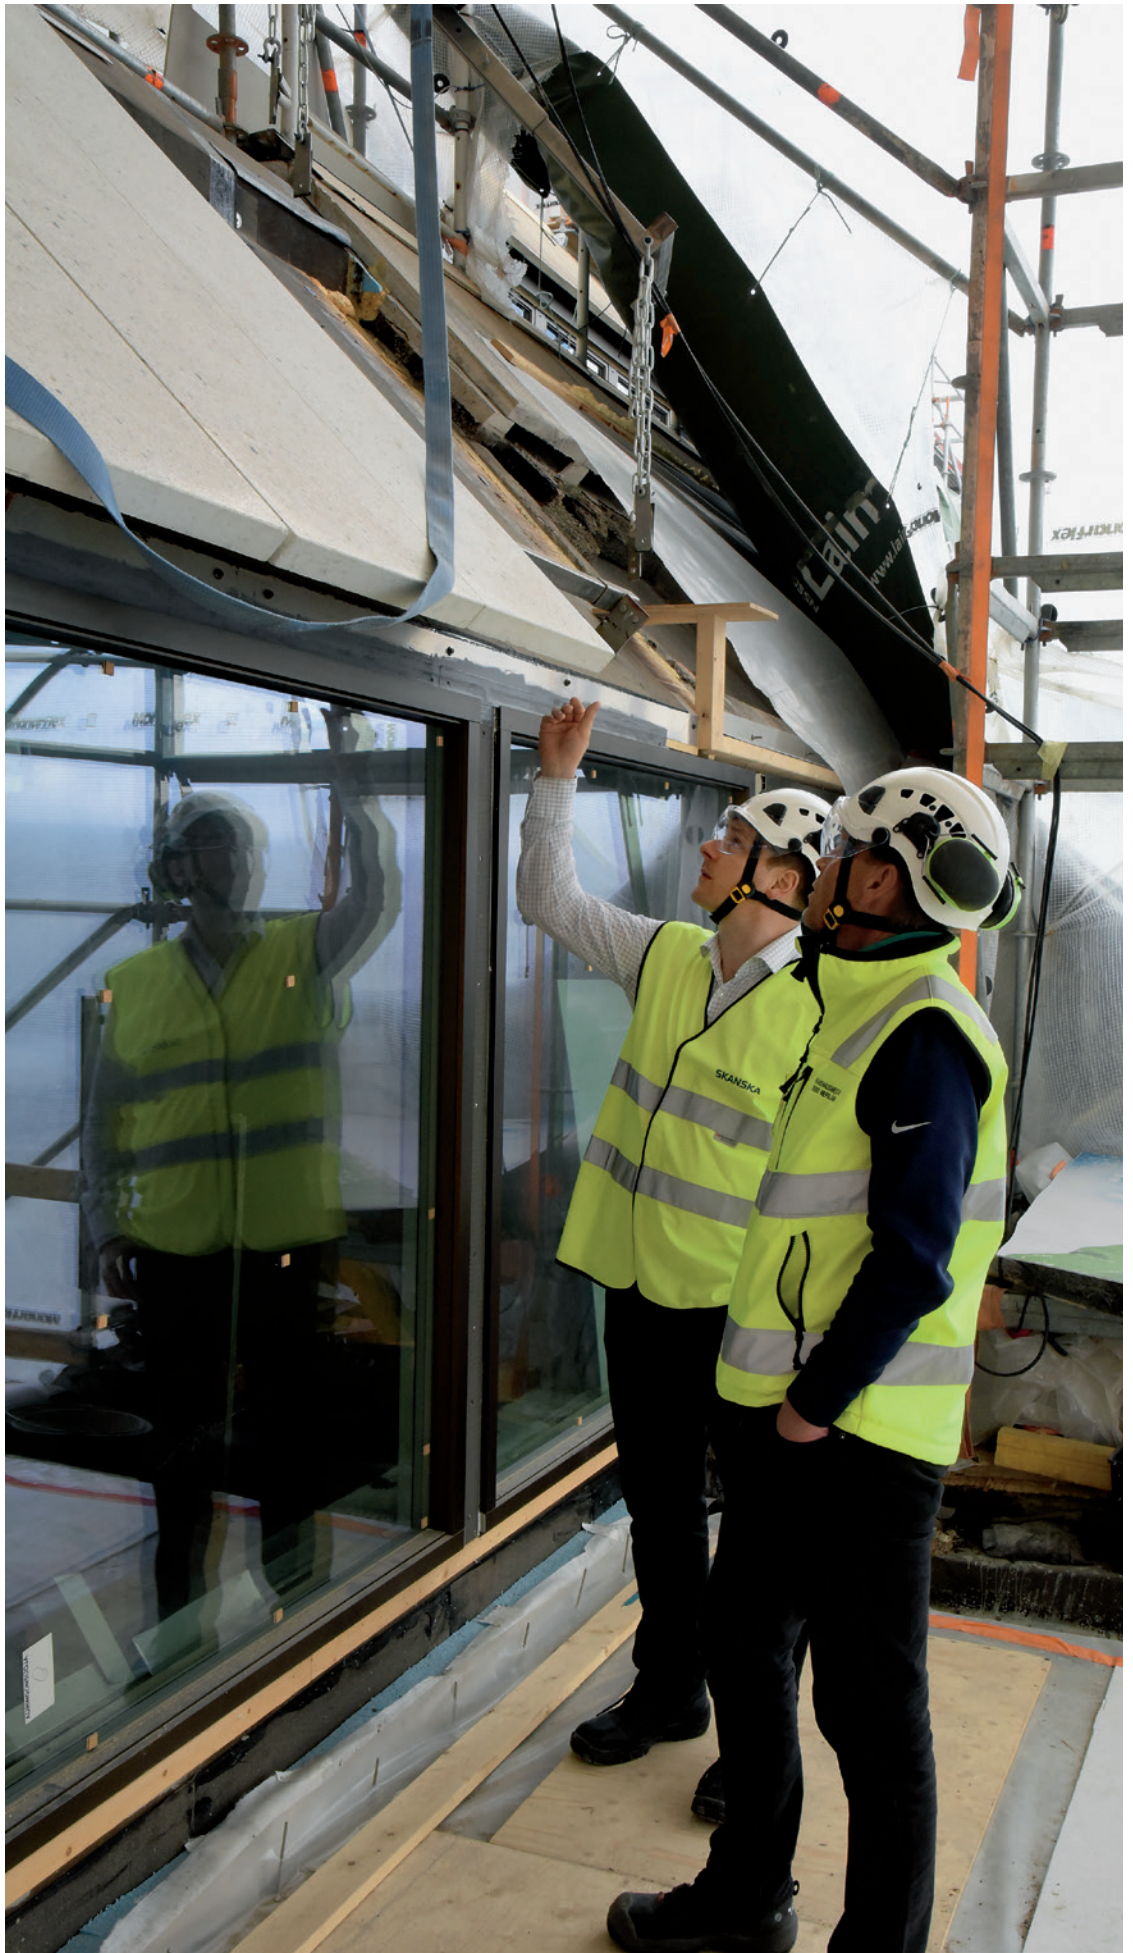
13

**13** Teollisuuskiinteistön toimitusjohtaja *Kimmo Järvensivu* ja Skanskan vastaava mestari *Eero Meriläinen* tarkastelemassa 11. kerroksen elementtien asennusta. Taustalla näkyy vanhaa vuoden 1952 elementtiä ja eristeenä käytettyä Toja-levyä. Yhteistyö ammattitaitoisen rakennuttajan ja tilaajan kanssa on tärkeää niin urakoitsijan kuin elementtivalmistajan kanssa.

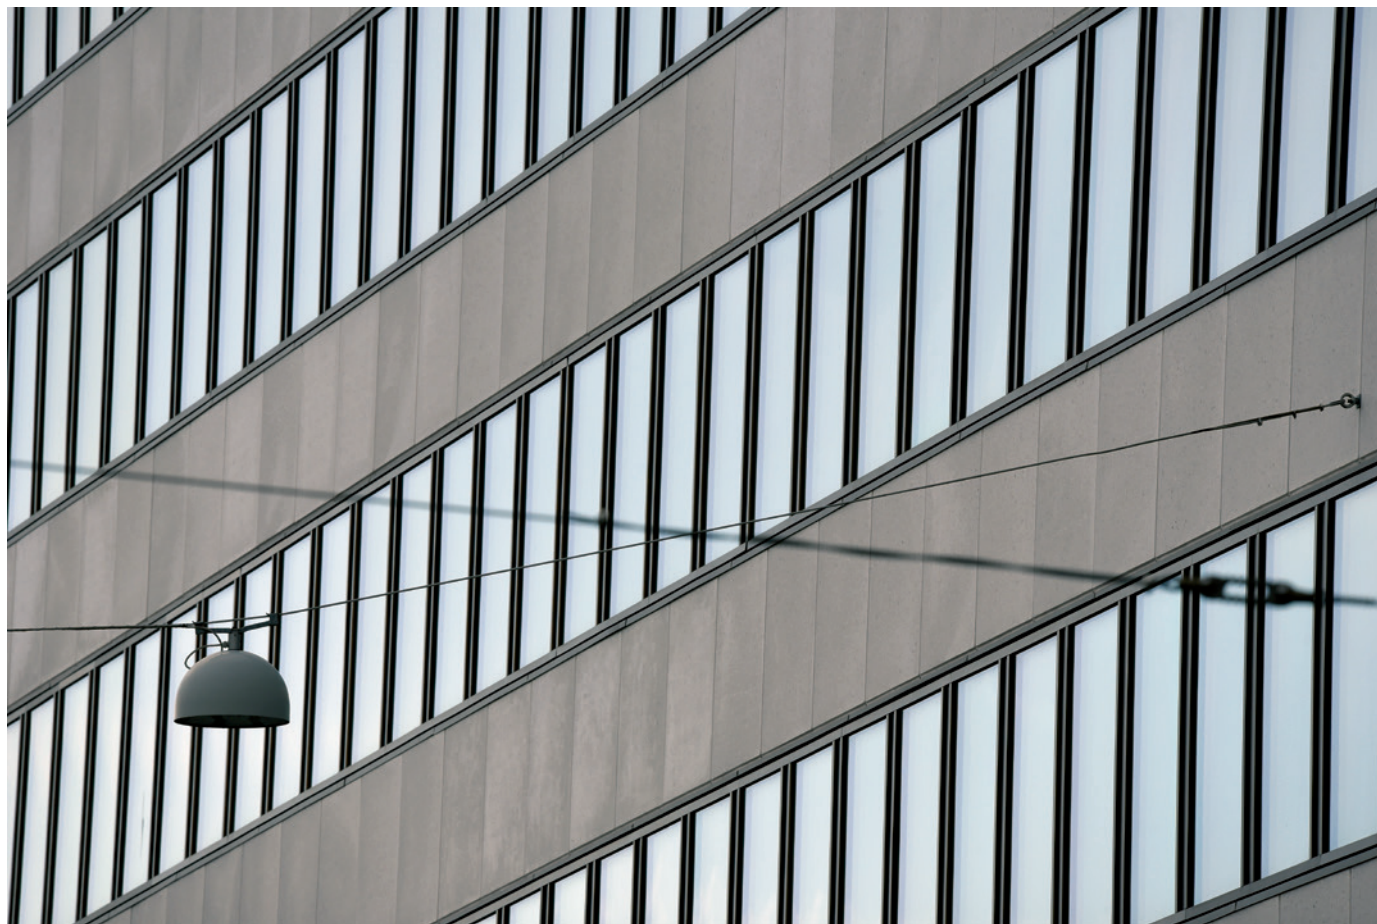
14

**14** Betoniluoma Oy:n valmistamat Eteläranta 10:n uudet elementit on toteutettu millintarkasti. Laatoista valmistettiin ja asennettiin aluksi muutamia valko-betonielementtimalleja, joissa kaikissa oli erilainen sekoitus keltaista ja valkoista kiviainesta. Pitkäjänteinen yhteistyö tilaajan, suunnittelijoiden, urakoitsijan ja valmistajan kanssa on toiminut hyvin.
