Safety Alert 1: Kaatumistapaturma

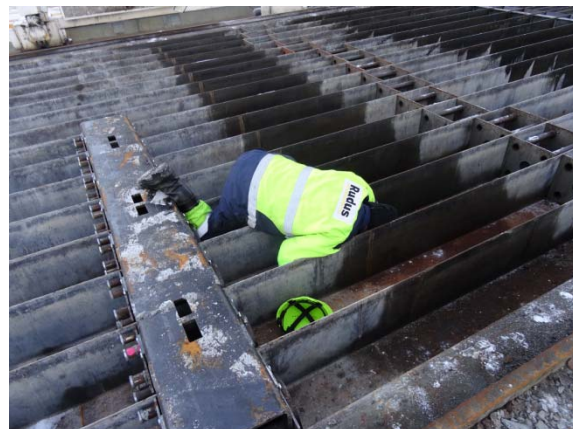
- Vahingoittunut oli poistamassa lämpöpeitettä muotin päältä nosturikuskin kanssa. Nosturilla vedettiin lämpöpeitettä muotistolta ulospäin.
- Vahingoittunut käveli muottirivistön metallireunojen päällä, lämpöpeitteen perässä välttääkseen liukkaasta pinnasta kävelyn.
- Pakkanen (-18°C) aiheutti kenkien pohjien kovettumisen ja tarpeen pukeutua lämpimästi.
- Kävellessään osui metallisen massiivijigin eli valuohjaimen kohdalle ja astui sen päälle. Astuessaan liukastui ja kaatui muotiston päälle, iskien oikean kätensä metalliseen paalumuotin reunaan.
- Syksyllä koekäyttöön tulleet massiivijigit oli todettu liian liukkaiksi ja odottivat korjausta. Ne oli kuitenkin viety muotistolle, vaikka siitä puuttui verkkopinnoite.
- Työntekijältä murtui ranne ja olkapää.

Kohta jossa kaatuminen tapahtui. Huomaa liukas valuohjain.

- Tapaturma käydään läpi pienryhmissä kaikissa yksiköissä, joissa vastaava tilanne voi tapahtua. Tapaturmasta tiedotetaan koko yritystä.
- Kaikkiin vastaaviin valuohjaimiin asennetaan karhennuslevyt.
- Kokeillaan yksikössä muotin ylittämiseen soveltuvia kulkurampeja.
- Kypäriin hankitaan leukahihnat

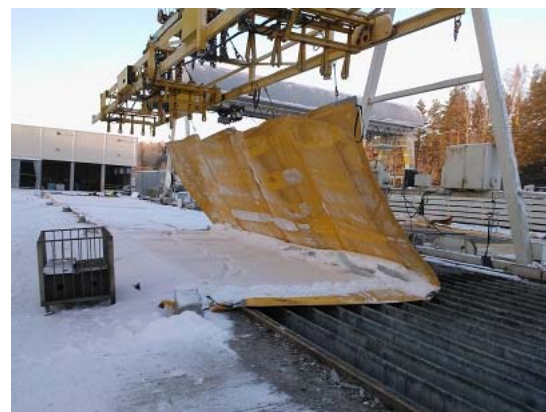
Lämpöpeitettä oltiin vetämässä pois muotin päältä.
