Safety Alert 13: Seinäelementin kaatuminen lavalla

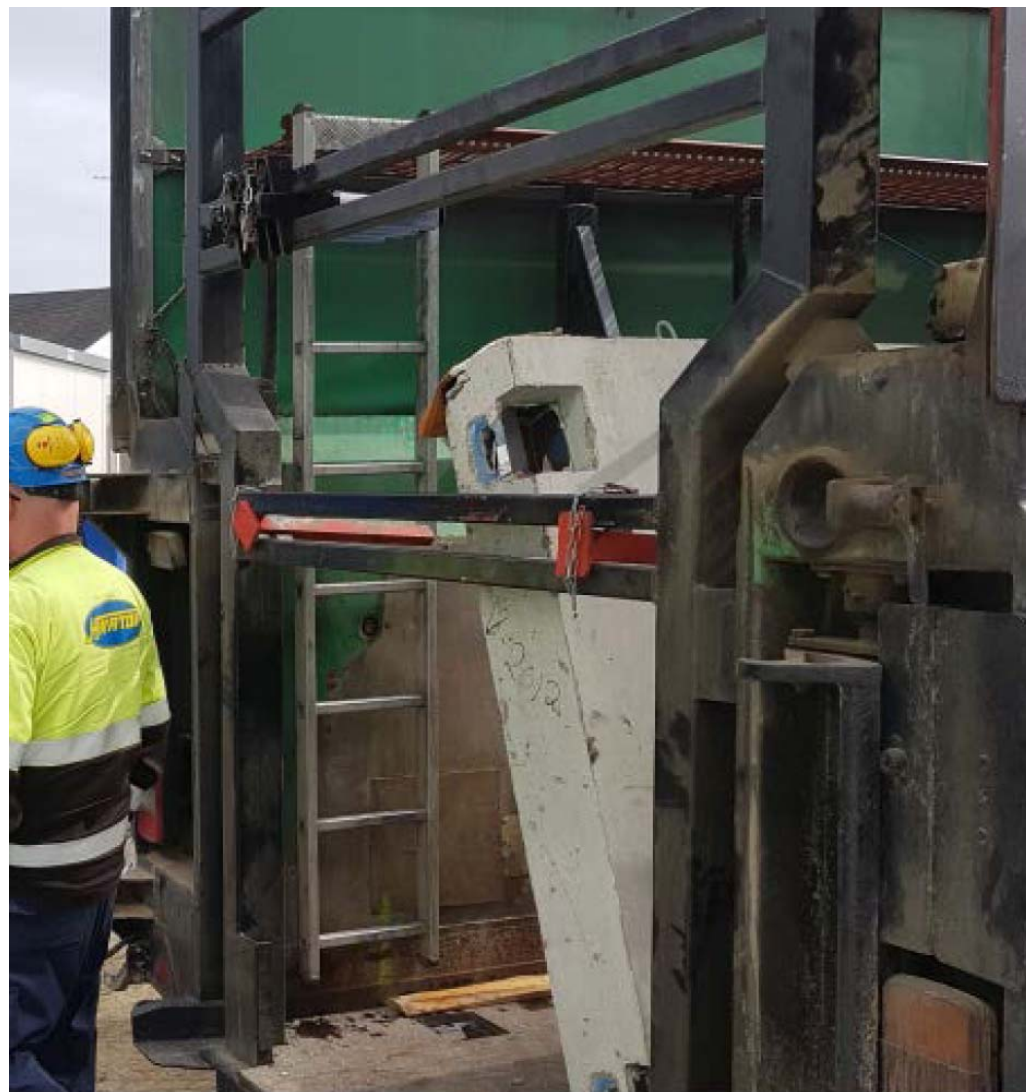
Syvälastausauton (ns. allasauton) kuormaa purettaessa viimeiseksi oli jäänyt muita huomattavasti matalampi seinäelementti (korkeus 160 cm, pituus 6,7 m, paino 5,1 tonnia), joka oli ainoana laitettu peräkampaan.

Kuljettaja päätti lyödä elementtiä tukevan tapin lukituskiilan pois nähtävästi jouduttaakseen viimeisen elementin pois nostoa. Kuljettaja ilmeisesti piti riittävänä kiinnityksenä yhtä ketjua, joka oli sidottuna kiven ympärille. Nosturi oli purkamassa edellistä kiveä työmaan fakkiin.

Kun kuljettaja sai kiilan löysättyä, elementti kaatui välittömästi hänen päälleen. Kuljettaja jäi puristuksiin, kunnes työmaan nosturi ehti keventämään elementtiä. Kuljettajalta murtuivat vasemman puolen kylkiluut ja perna repesi.

Kuljettajalla ei ollut turvallista paikkaa lavan pohjalla elementin vieressä. Elementti oli toisessa laidassa lavaa ja kuljettaja löi kiilan irti seisoen lava pohjalla elementin vieressä. Kiilan olisi voinut irrottaa myös lavan ulkopuolelta, mutta nähtävästi kuljettaja luotti sidontaketjuun ja päätti nopeuttaakseen työtä jäädä itse kärryn lavalle. Kiila oli helpompi tässä tapauksessa lyödä irti lavan puolelta.

Sidontaketju oli asetettu elementtiin epäsymmetrisesti niin, että kaatuneella kuljettajan puolella sidontaketju oli lähes vaakatasossa kiinnittyen noin 140 cm korkeudella lavan rakenteisiin, toinen ketjun pää oli lähes pystysuorassa kiinnittyen lavan pohjaan. Ketjun poikkeuksellinen asettelu johti siihen, että ketjuun kiristetyt voimat autoivat elementtiä kaatumaan. Kuljettaja ei luultavasti huomannut tappia irrottaessaan tätä seikkaa. Kun elementti liikahti, sen ainoa sidontaketju samalla löystyi, eikä ketjun elementin yläkulmaan hankaava osa pystynyt enää pidättelemään kaatuvaa elementtiä. Mikäli elementti olisi ollut yhtä korkea, kuin kuorman muut elementit, niin sidontaketjun asemointi ei olisi ollut niin suuri ongelma ja elementti olisi luultavasti pysynyt paikoillaan ilman tappiakin.

Sidontaketju ei tukenut elementtiä kunnolla kuin ainoastaan toiseen suuntaan. Elementti kaatui, kun kampafakin tappi irrotettiin heikommalta puolelta.

Laaditaan yritys- ja tuotekohtaisesti selkeä luettelo asioista, mitä ei saa tehdä ja mitä pitää tehdä purku- ja lastausvaiheessa.

Turvallisuuspäälliköt varmistavat, että luettelo käydään huolellisesti läpi kaikkien kuljettajien kanssa.

Huolehditaan, että myös yksinään toimivat yrittäjät saavat riittävät taidot elementtien turvalliseen käsittelyyn.

Tarkistetaan, että kuljetusliikkeissä toimivat uudet työntekijät ovat saaneet riittävän perehdytyksen turvallisuusasioissa.
