# Eristerapattujen julkisivujen korjaaminen

## Matti Eronen

Eristerappausjärjestelmillä toteutetut julkisivut ovat vähitellen saavuttamassa huoltokunnostusvaiheen. Korjattavaa ilmenee jo alle kymmenen vuoden ikäisissä kohteissa.

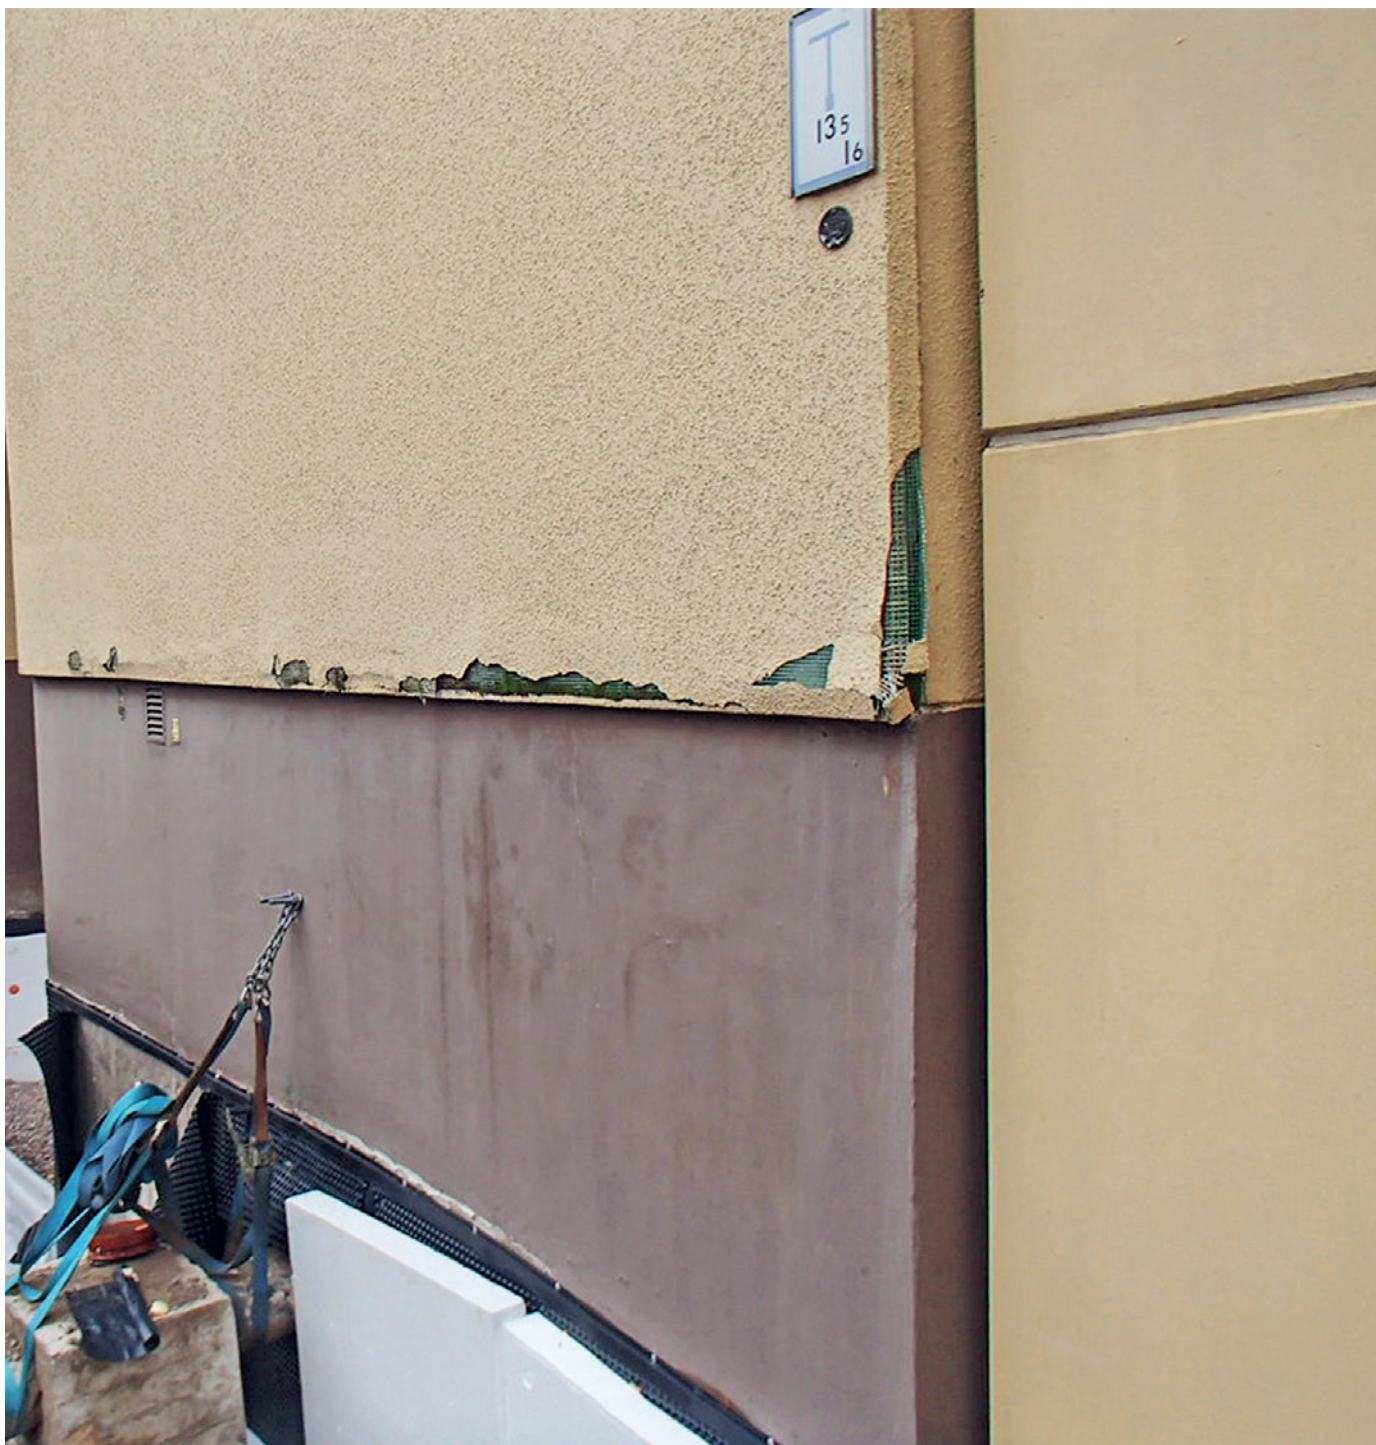
1

**1** Käyttöänsä saavuttaminen edellyttää julkisivujen aktiivista huoltoa, muun muassa suojaavien pinnoitteiden uusintakäsittelyä noin 10–15 vuoden välein.

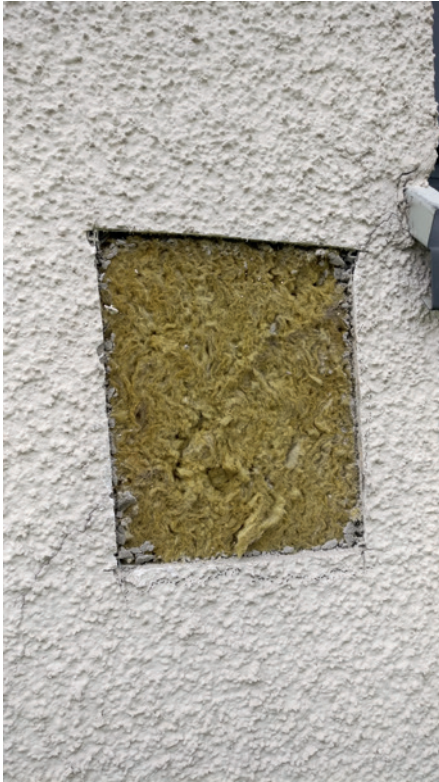
3 Koeavaus ikkunan diagonaalihalkeaman kohdalla.

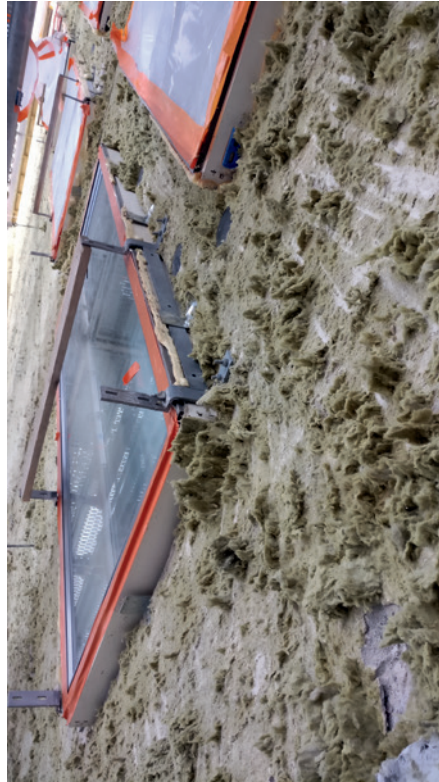
4 Uudiskohteen ohuteristerappausjärjestelmä purettu kokonaisuudessaan runsaan vaurioitumisen vuoksi.

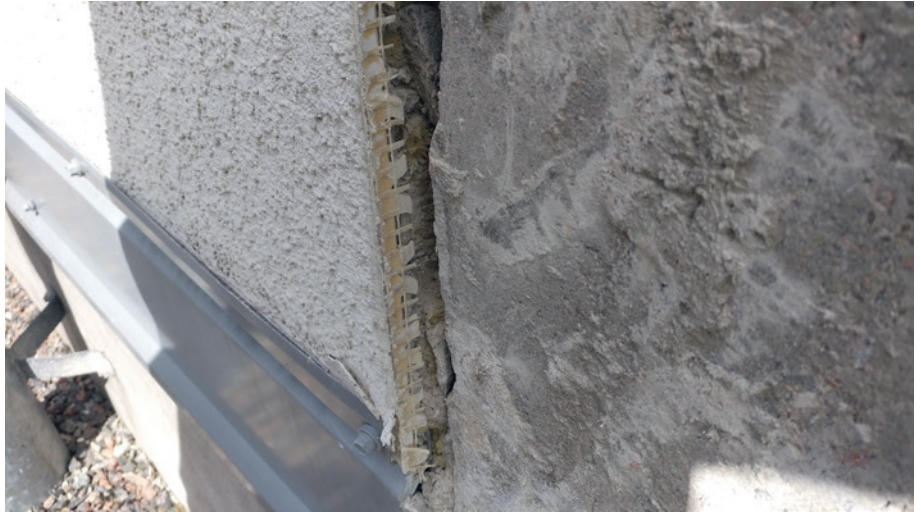
- 5 Ohutrappauksen liittymä betonirakenteeseen avattu, asennetaan uusi kulmaverkko ja laastitus.
- 6 Kulmaverkko asennettu, verkotuslaastikerros valmis.
- 7 Ohutrappauksen pintaa hiottu, lasikuituverkko näkyvissä.

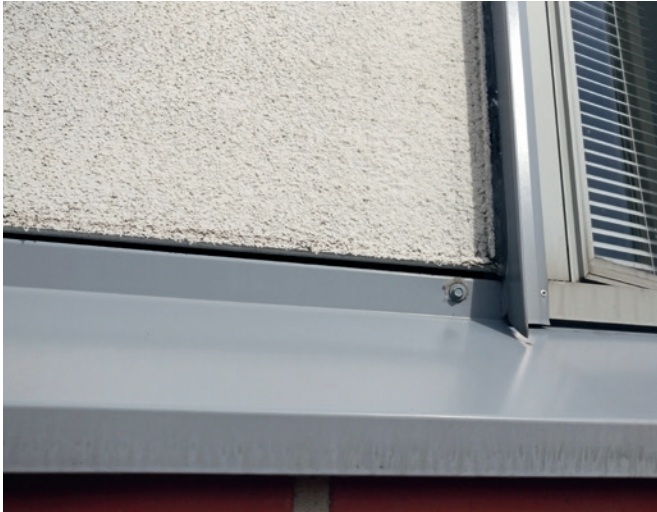
8

**8** Ohutrappauksen ja tiiliverhouksen välisessä liittymässä reitti eristetilaan.

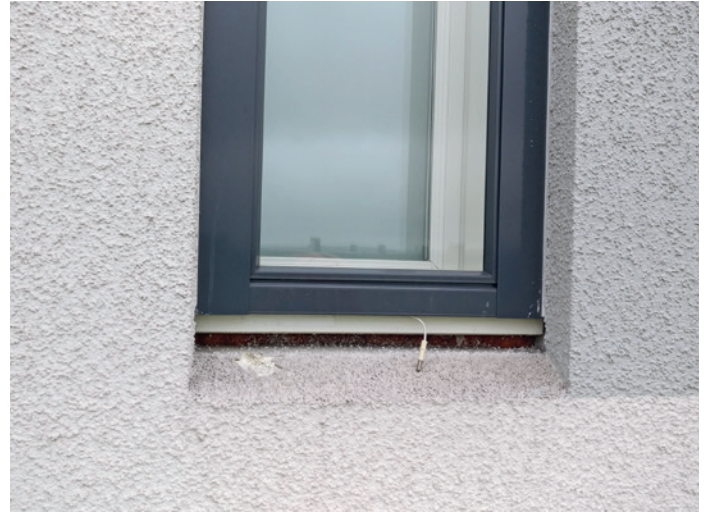
9

**9** Vesipelti irrotettu vesipenkin laastituksen tarkastamiseksi.

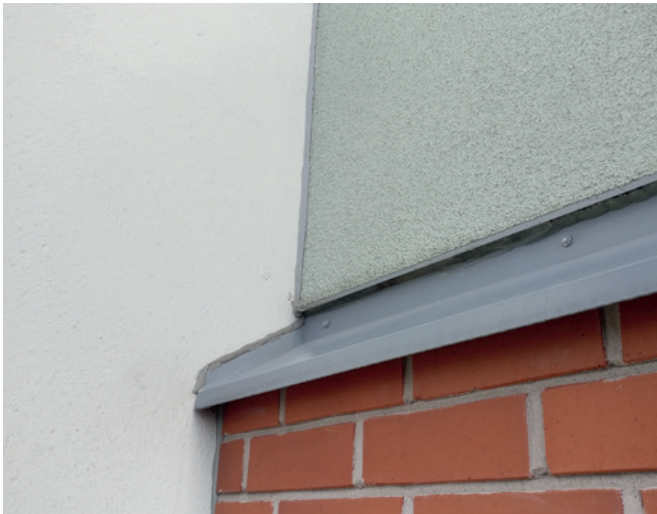
10

**10** Ohutrappauksen ja tiiliverhouksen välisessä liittymässä reitti eristetilaan, tiivistetty liimamassalla.

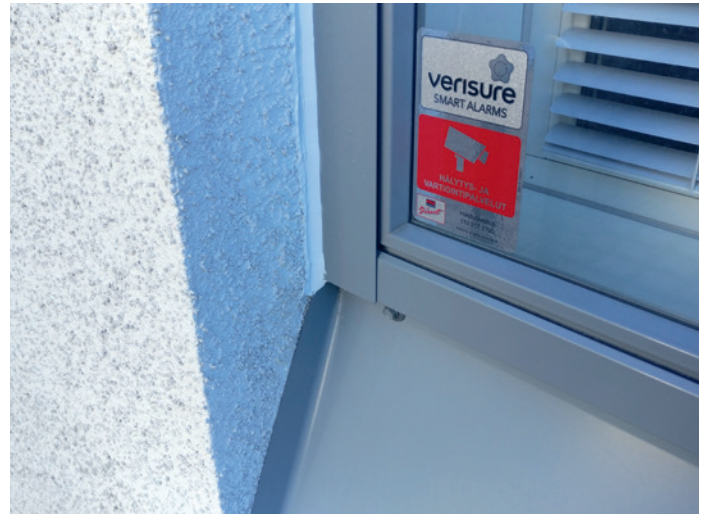
11

**11** Ikkunan pystysmyygien vaurioituneet ikkunalistat poistettu, tiivistys silikonipohjaisella tiivistysmassalla.

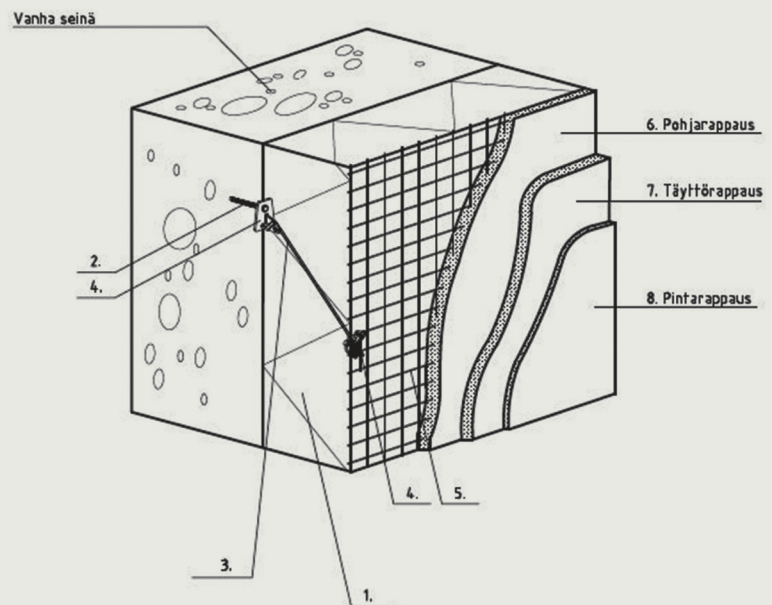
**12** Paksurappausjärjestelmä korjauskohteeseen. Saint-Gobain Finland Oy Weber

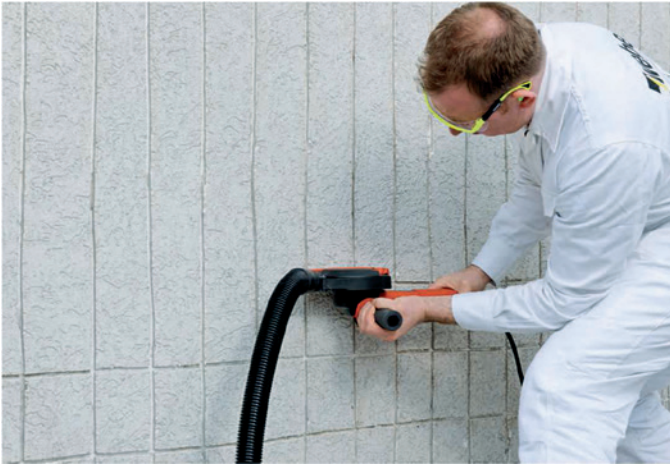
13

**13** Peittävä korjausmenetelmä, tartuntaa parantava uritus käynnissä.

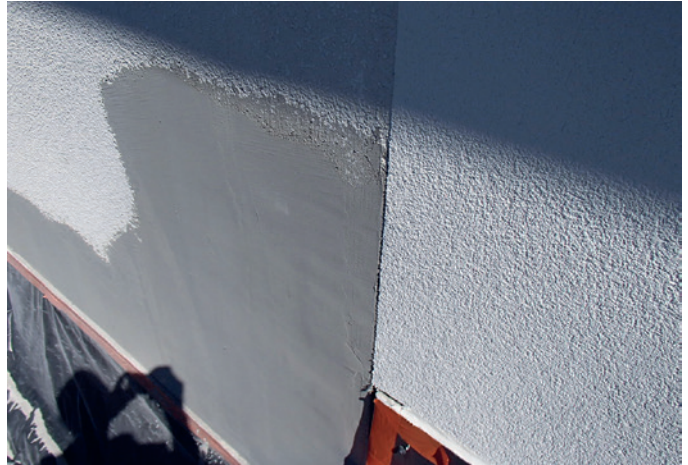
14

**14** Peittävä korjaus käynnissä nykyisen pinnoitteen päälle.

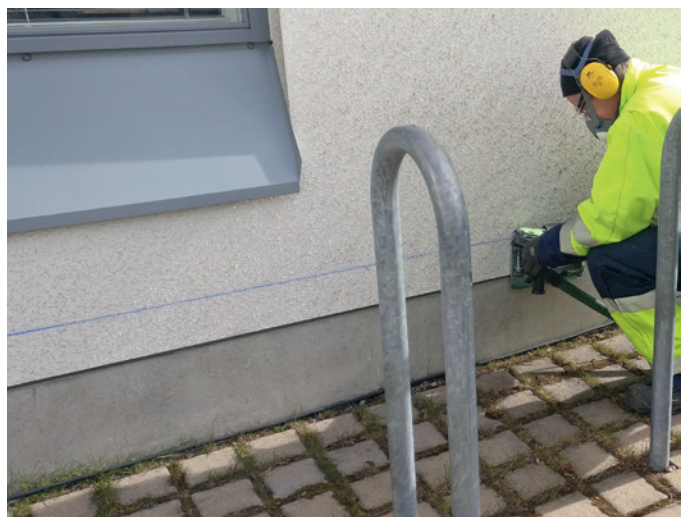
15

**15** Sokkeliliittymän avaus käynnissä, liittymää korjataan mahdollistamalla veden poistuminen.

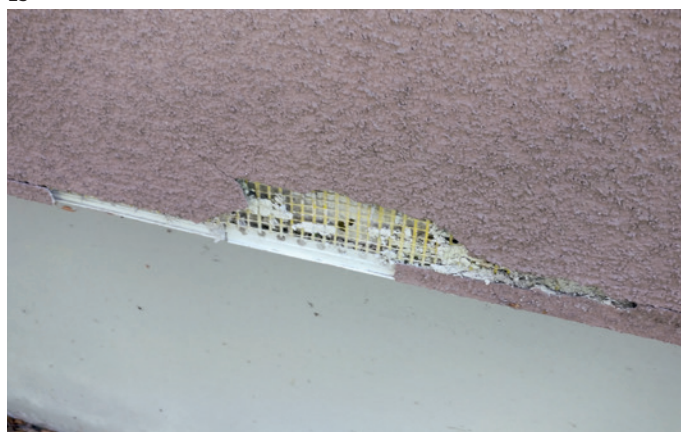
16

**16** Halkeama ja verkotuslaastin pakkasrapautumaa sokkeliliittymässä.

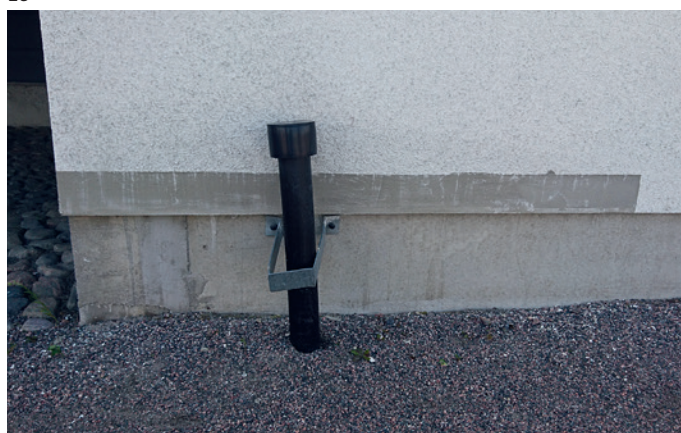
17

**17** Paikkakorjaus uudiskohteen sokkeliliittymässä.

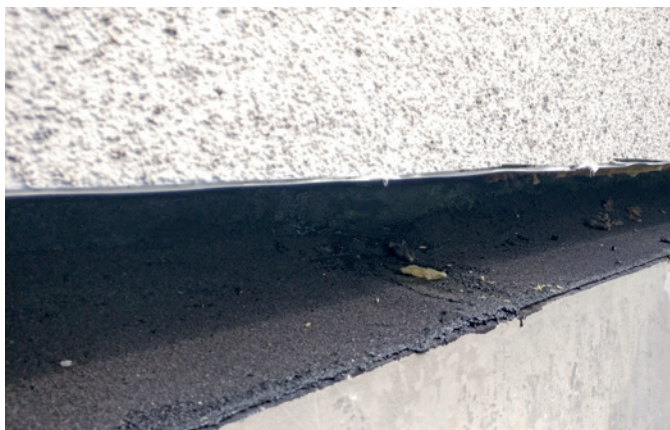
18

**18** Jälkiasennettu sokkeliliittymän vedenohjauskermi.
