KOKEMUKSIA BETONISTA KEITTIÖSSÄ JA KYLPPÄRISSÄ

Klaus Söderlund

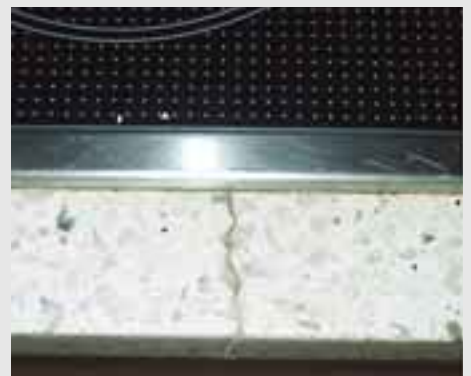
Kylppäritason ohuet pyöreät kannakset altaiden ympärillä oli helppo muotoilla ohuesta vanerista ja raudoittaa, mutta allasta tukeva ohut kannas murtui kun tasoa liikuteltiin alle viikon ikäisenä, paikkaus hartsilla onnistui kuitenkin suhteellisen hyvin. Raudoitettuna betonilla on se hyvä puoli, että se ei katkeaa vaikka se halkeaa. Mitään merkkejä kylppärikkäytön vaikutuksesta betoni-tasoon ei ole näkynyt, päinvastoin taso on kuin uusi. Tasoa ei myöskään ole käsitelty kiviöljyllä kuin kerran.

Epoksilla paikattu isokin halkeama pysyy siistinä.
