Julkisivuremontti 2021 -kilpailu: 2. palkinto As Oy Tammelan Keskus, Tampere (Pohjankulma 1)

Betoni-toimitus

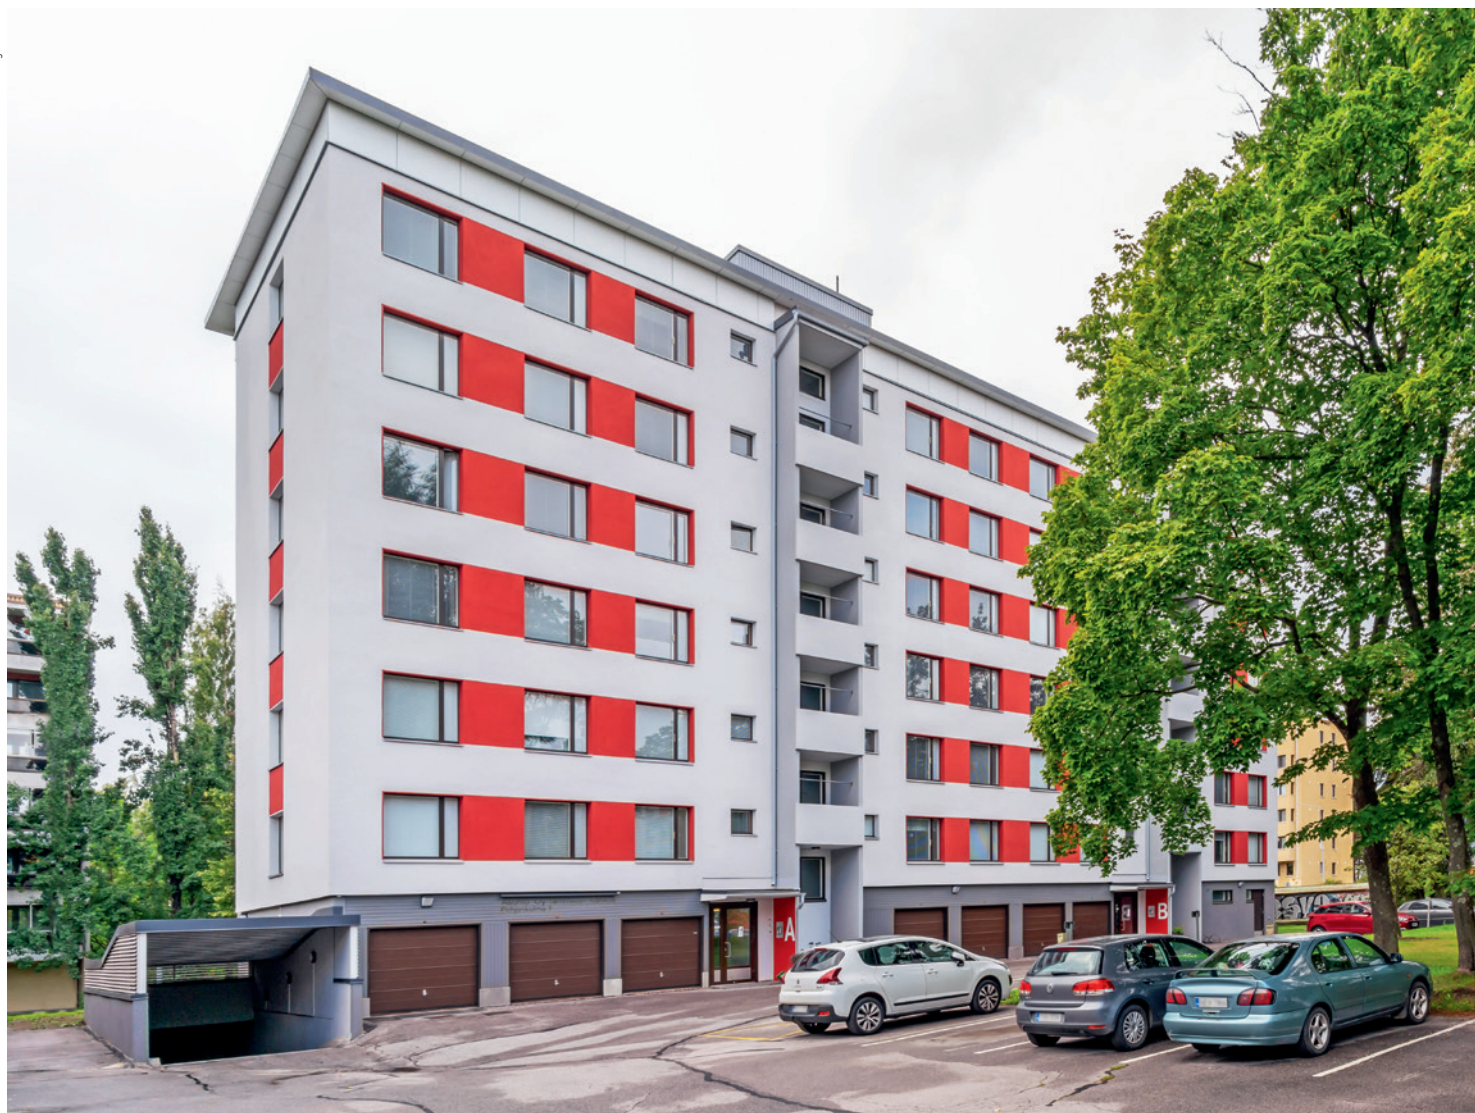
1 Tamperelaisen As Oy Tammelan Keskusten julkisivuremontin toteuttaminen on hyvä esimerkki osallistuvasta ja aktiivisesta hallitustyöskentelystä. Korjaushankkeen eri vaiheet on kilpailutettu, taloyhtiö valvonut tarkasti hankkeen etenemistä ja neuvotellut tarvittaessa teknisistä ratkaisuista ja niiden kustannuksista.

70-lukulaisestä kerrostalosta on tullut onnistuneen julkisivukorjauksen ansiosta alueen muista kerrostaloista omaleimaisesti erottuva, julkisivultaan kirkastunut ja remontilla energiatehokkuuttaan parantanut kerrostalo.

Julkisivuremontilla haluttiin parantaa talon energiatehokkuutta. Vanhaan julkisivuun lisättiin lämmöneristystä ja julkisivu verhoitiin ohuteristerappauksella. Räystäitä pidennettiin ja ikkunoiden vesipellit uusittiin. Ullakko- ja nauhaelementin päälle tehtiin levyverhous ja maantason betonipinnoille perusteellinen pinnoitus- ja paikkauskorjaus. Lisäksi julkisivujen puuverhoukset ja katolla oleva huoltokoppi huoltomaalattiin. Myös julkisivuvalaistus uusittiin.

Betonisille parvekkeille tehtiin perusteellinen pinnoitus- ja paikkauskorjaus sekä uusittiin metalliset käsijohteet ja lasitettiin parvekkeet. Lisäksi rakennettiin katokset sisäänkäyntien yläpuolelle.
