Pääkonttorista ainutlaatuiseksi asuintaloksi Töölön Kesäkatu

Jukka Linko, arkkitehti SAFA
Arkkitehtiryhmä A6 Oy
julkka.linko@a6oy.fi

Arkkitehtonisesti uniikki Yleisradion entinen pääkonttori Helsin-
gissä remontoitiin täydellisesti 146 asunnon asuintaloksi. Kohde
oli yksi haastavimmista. Iän vuoksi rakenteisiin tarvittiin vaativia
vahvistustöitä. Julkisivusta iso osa on suojeltu, joten uudistami-
nen oli millintarkkaa työtä. Nyt Kesäkadulla ovat asukkaiden
yhteiskäytössä monia tiloja, kuten kylpylä, verstaas, kuntosali,
autohalli – jopa koirien pesupaikat.

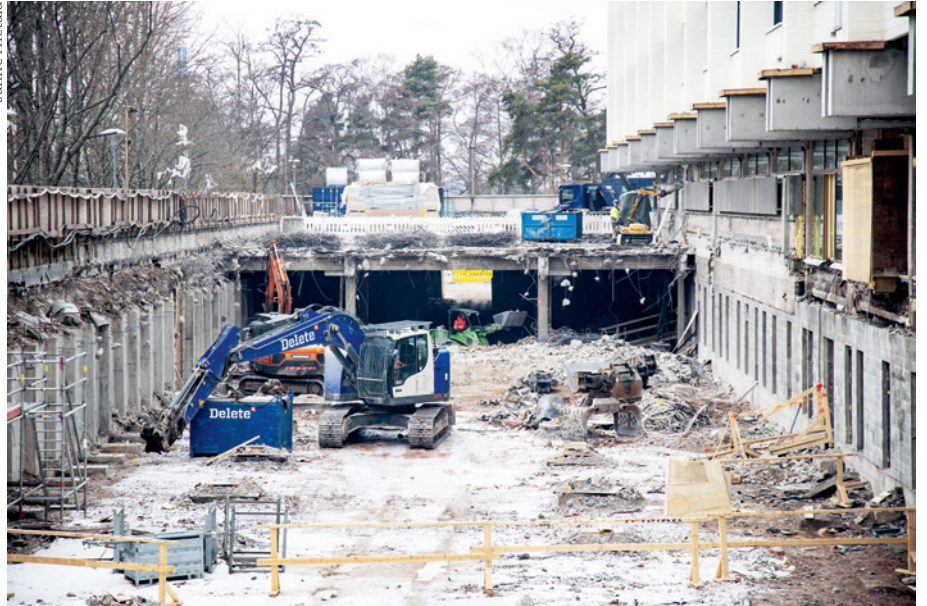
Rakennuksen pitkille sivuille tarvittiin pelastustiet ja nostopaikat, joiden avulla asuntojen uusia parvekkeita voitiin käyttää varapoistumisteinä. Tämän vuoksi rakennuksen eteläpuolisen pysäköintihallin rakenteet jouduttiin uusimaan tontin rajalla sijainnutta autohallin tukimuuriseinää lukuun ottamatta, ja sitäkin vahvistettiin. Pelastustien ja nostopaikkojen vaatimaa järeämpää kansirakennetta voitiin samalla käyttää hyväksi kannen autopaikkojen tilalle tehtyjen istutusalueiden aiheuttaman lisäpainon kantamiseen. Autohallin lattian alle louhittiin tilaa hulevesien viivytysputkistolle ja muulle tekniikalle. Länsipäädyn alkuperäinen kansirakenne säilytettiin, koska sinne asti ei tarvittu nostopaikkoja. Merikannontien puoleisen autohallin julkisivun betonielementit uusittiin alkuperäisten elementtien huonon kunnan vuoksi.

8 Rakennuksen eteläpuolisen pysäköintihallin rakenteet jouduttiin uusimaan tontin rajalla sijainnutta autohallin tukimuuriseinää lukuun ottamatta.

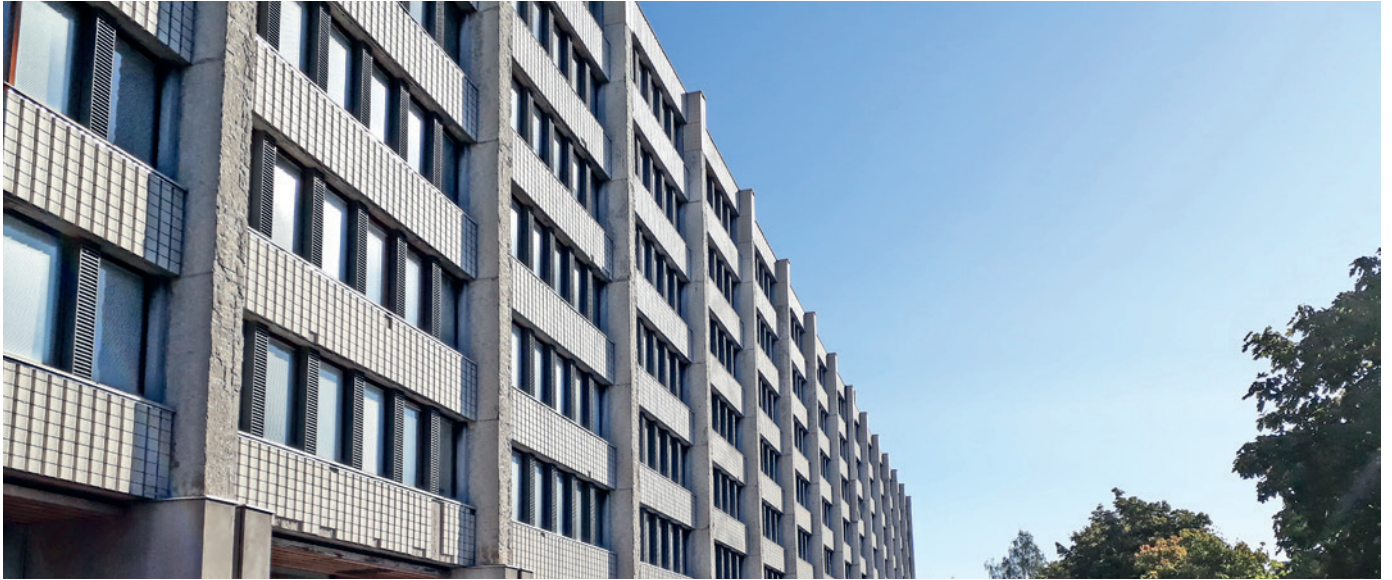
Ulkoseinien klinkkeriverhoukset olivat vaurioituneita, osa klinkkereistä oli pudonnut ja osa oli poistettu turvallisuussyistä, osa klinkkereistä oli halkeillut. Jäljelle jääneet klinkkeriosat oli suojattu teräsverkoin putoamisen varalta. Alkuperäiset klinkkerit oli tehty Helsingin Arabian tehtaalla, eikä samanlaisia enää ollut saatavilla. Klinkkereitä jäi kuitenkin rakennuksen sisätiloihin 1. kerroksen aulaan ja kahteen porrashuoneeseen.

10 Vanhassa julkisivussa oli paljon klinkkereiä irti.

Julkisivun laatoitetut kuorielementit uusittiin alkuperäisen profiloinnin mukaisilla kuitubetonielementeillä. Samalla julkisivun lämpöeristystä voitiin parantaa ohuemman kuorirakenteen ansiosta. Kuorielementtien

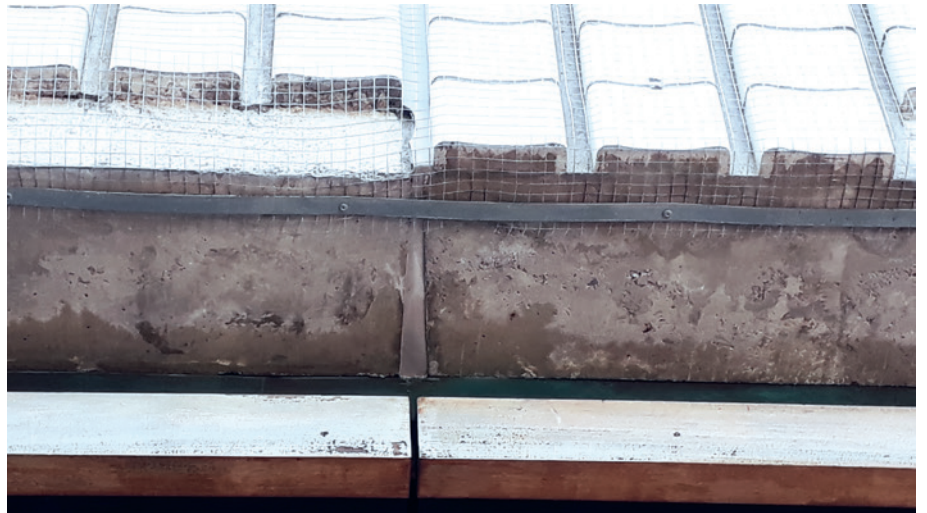
11 Vanhat klinkkeriosat oli suojattu teräsverkoin putoamisen varalta.

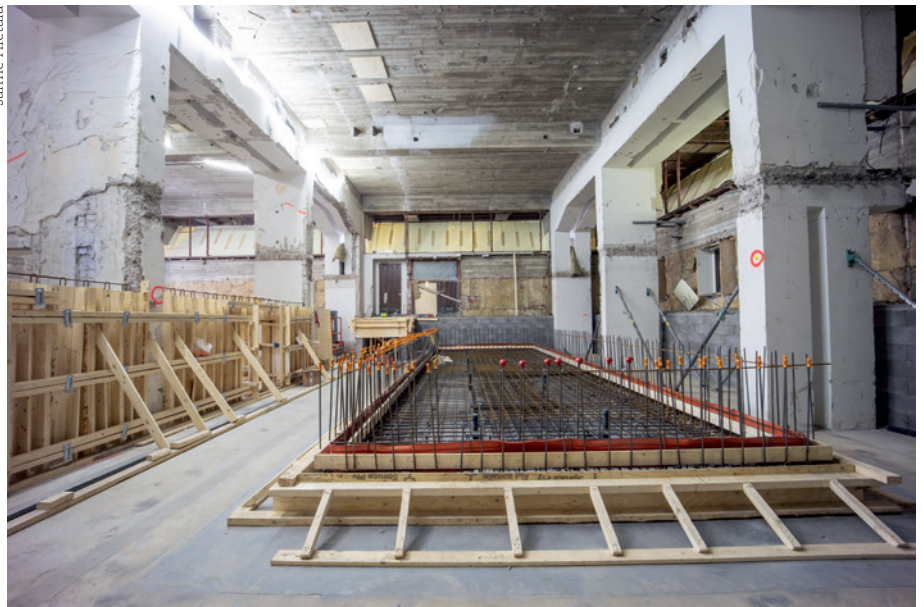
19 Vanhoja rakenteita purettiin ja vahvistettiin paljon.
