# Kirkko keskellä kylää

Lauttasaaren kirkon laaja ja onnistunut peruskorjaus on myös hienovaraisuudessaan huomaamaton.

## Lauttasaaren kirkon peruskorjaus, Helsinki

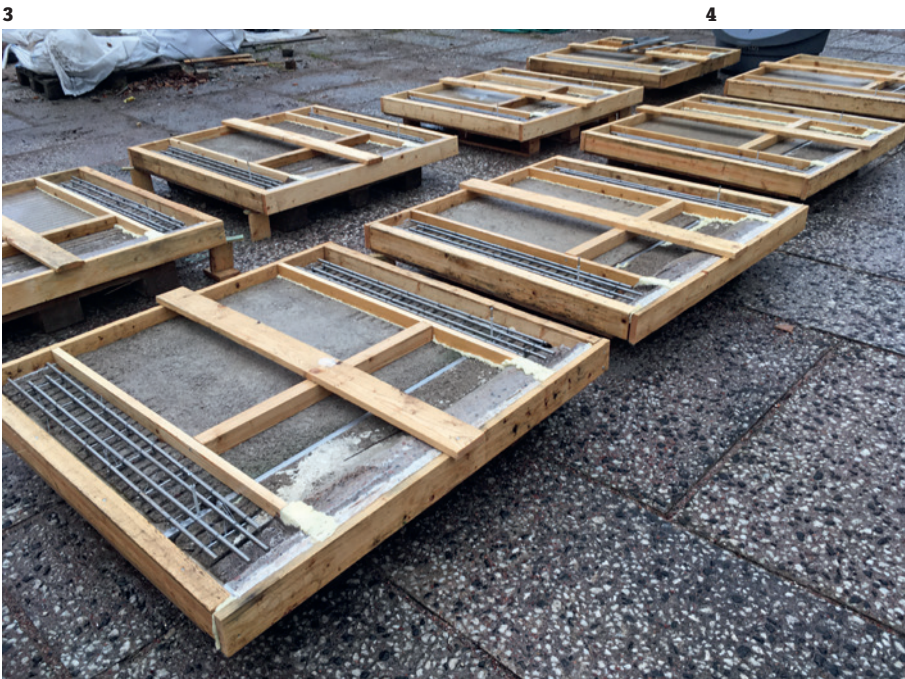
- 3 Laajennuksen betonirakenteet ennen uudelleen-  
käytetyn elementin asennusta.
- 4 Uudelleenkäytetyn julkisivuelementin taustau-  
rituksia ennen liittovalukaistaa.
- 5 Laajennuksen tieltä julkisivusta irrotetut vanhat  
julkisivulaatat vahvistettiin ennen kiinnittämistä.
- 6 Uuden hissikuilun rakenneleikkaukset ja detaljit  
Lauttasaaren seurakunnan puolella rakennusta.

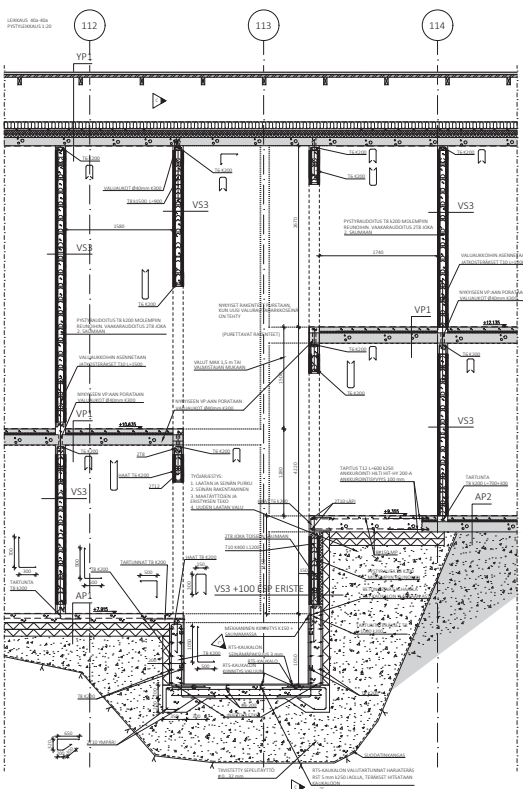
5

Juuri tällainen näkyvä paikka on peruskorjauksen ainoassa laajennuksessa, kirkkokahvilan sisäänkäynnin kohdalla, jossa ensimmäisen kerroksen ulkoseinää siirrettiin kolme metriä ulospäin. Verhouselementit päätettiin irrottaa, niiden taustaa vahvistaa valamalla ja lopulta ne kiinnitettiin uuteen paikkaansa.

Aronen suunnitteli uudelleen, mutta eri kohtaan kiinni laitettaville verhouselaatoille vahvistusrakenteet. –Se oli hauska ja mielenkiintoinen tarkastelu. Piti varmistaa, ettei uusi betoni kutistuessaan lähde rikkomaan vanhaa laattaa ja laskea, minkälaiset uritukset laatan taustalle tehdään, jotta uuden ja vanhan betonin välille saatiin tarvittava tartunta.

Vain 40 mm paksuun betonilaattaan oli vaikea saada uusia kiinnikkeitä, joten sitä varten Aronen suunnitteli lisävalukaistat ja sille oman kiinnikejärjestelmänsä. –Kiinnityksen suunnittelu pikkudetaljina oli mukavaa puuhua.

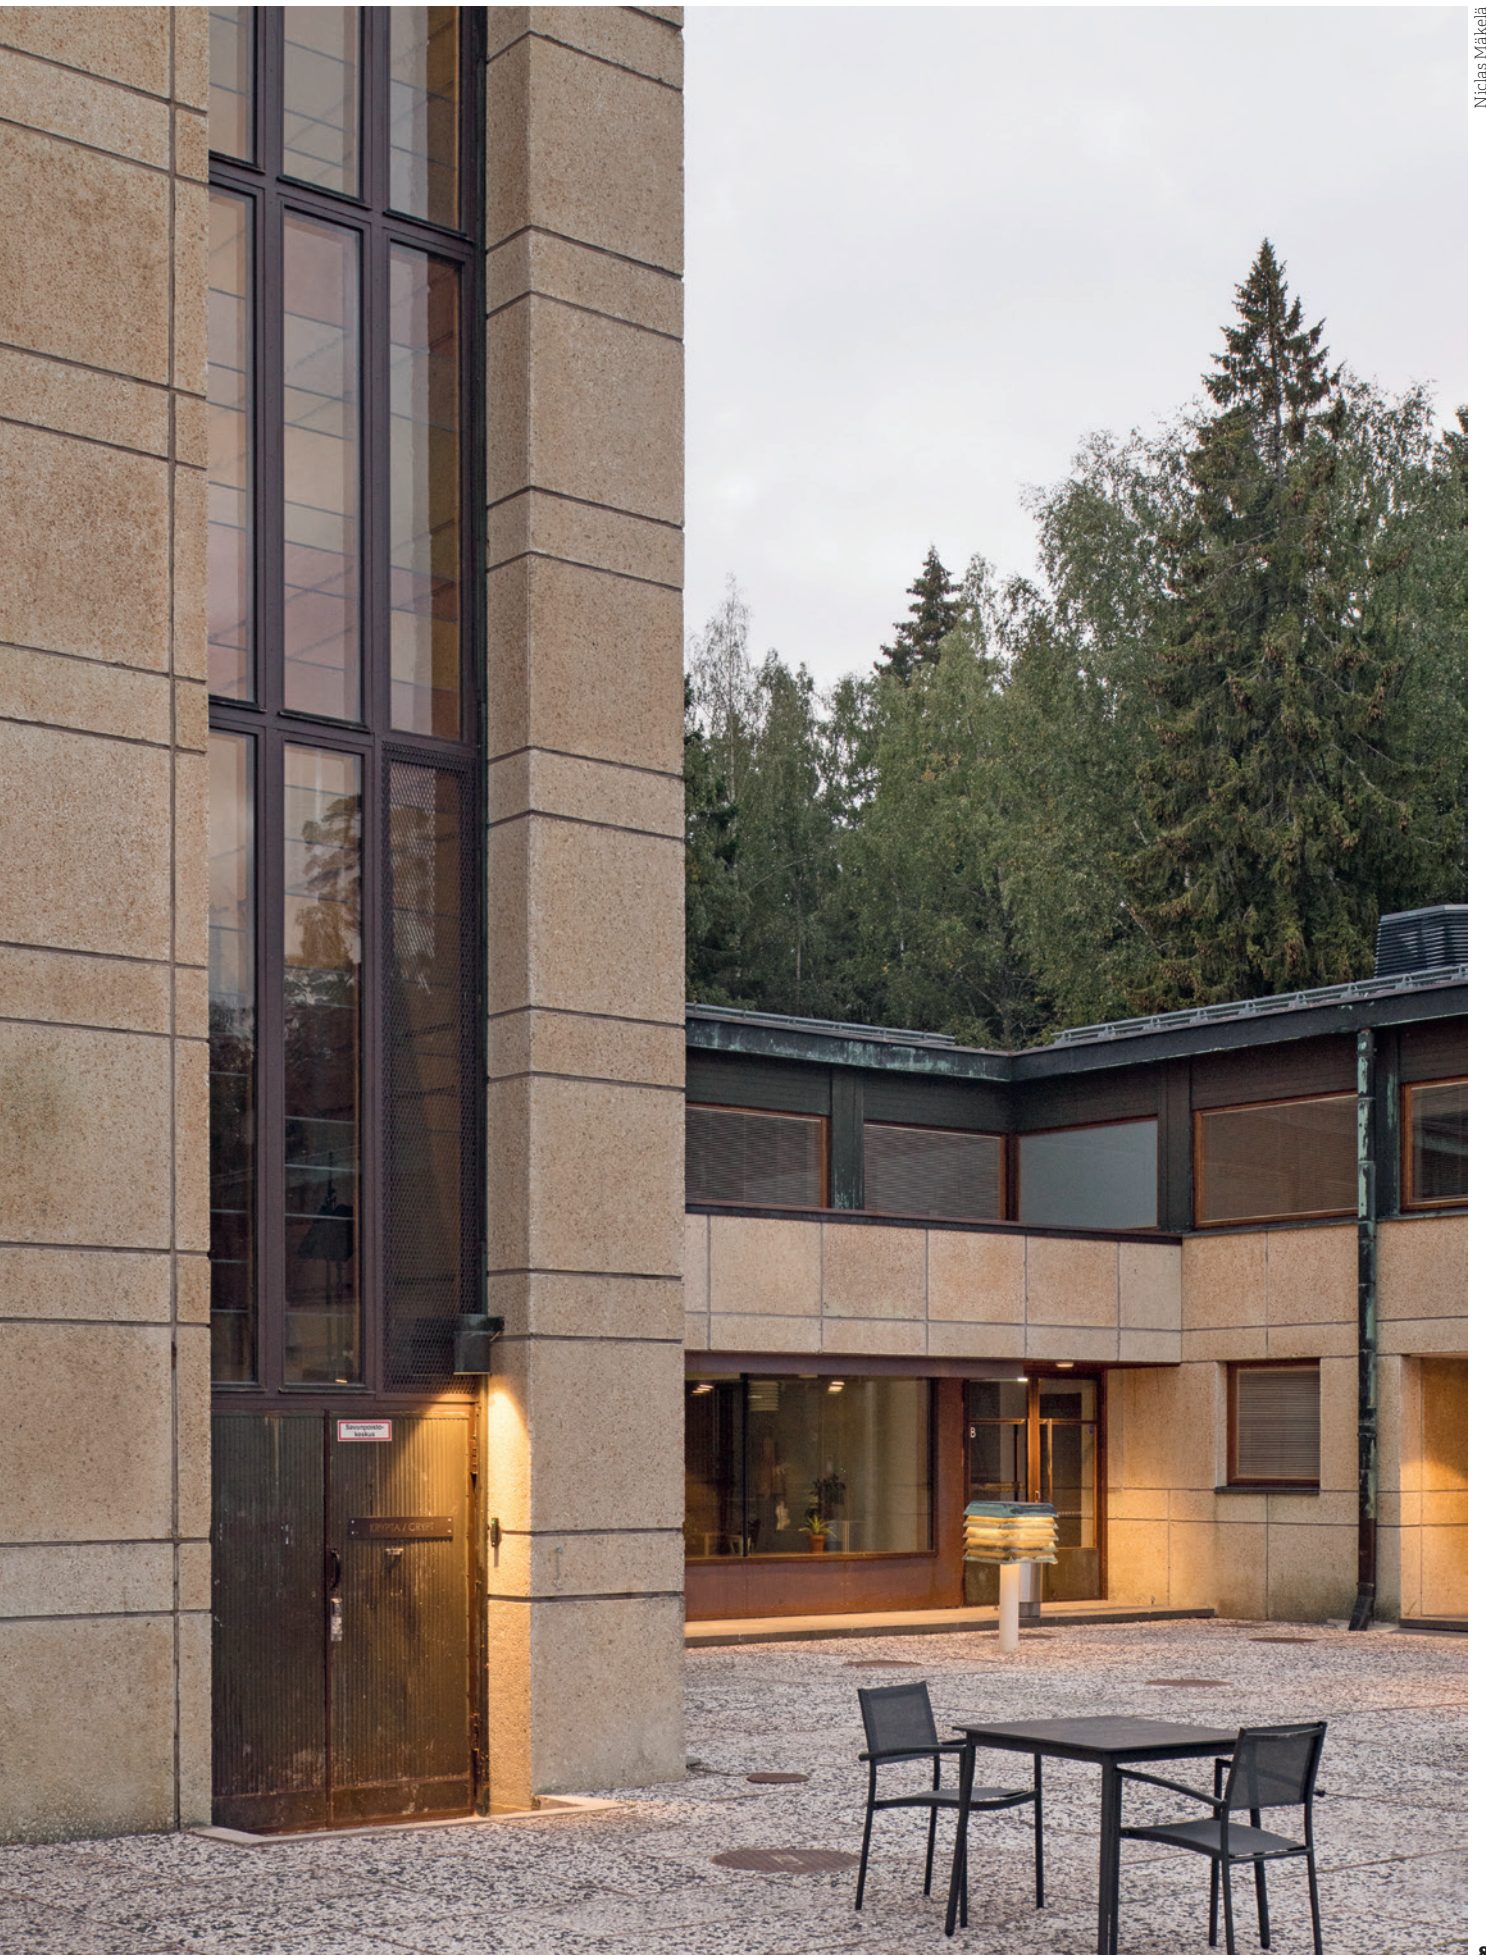
8 Puhdistettu betonijulkisivu ja uudet ulkokuorielementit matalassa osassa. Kirkon piha on päällystetty kohteelle luonteenomaisilla pesubetonilaatoilla.

Kirkkosalin eteläpuolelta löytyi yllättäen kuitenkin alue, jonka yläosasta elementit olivat haurastuneet kosteuden ja niitä vasten kinostumaan päässeen lumen vaikutuksesta niin huonoon kuntoon, että ne jouduttiin uusimaan.

Uudet verhouselementit tilattiin Betoniluoma Oy:ltä. –Ulkokuorielementit olivat kooltaan reilun 1,5 m<sup>2</sup> kokoisia ja niitä oli kaikkiaan 56 kpl, Betoniluoman toimitusjohtaja *Mikko Torvela* kertoo.

Uudet verhouselementit päädyttiin valamaan käyttämällä mahdollisimman suurta kiviainesta. –Onneksi ne eivät ole aivan silmän korkeudella, joten ne menevät aika täydestä. Jos elementtejä olisi jouduttu uusimaan näkyvämältä paikalta, se olisi ollut aika hankala paikka, kohteen pääsuunnittelija *Anna Puisto* sanoo.
