SUOJELLUN VOIMATALON SISÄPIHALLE UUDET BETONIELEMENTTIJULKISIVUT

Entinen Imatran Voiman pääkonttori, Voimatalo, peruskorjattiin täydellisesti vv. 2008 - 2009. Vuonna 1952 valmistunut Voimatalo on arkkitehti Arne Ervin suunnittelema. Voimatalo oli valmistuessaan rakenteiltaan hyvin edistyksellinen. Julkisivut olivat betonielementtejä, kuten saman aikakauden toisessakin merkkirakennuksessa Palacessa. Runko valettiin paikalla. Peruskorjauksessa sisäpihan huonokuntoiset betonijulkisivut korvattiin uusilla betonielementeillä. Ilme on alkuperäinen, rakenne on räätälöity täyttämään suojelukohteen vaatimukset.

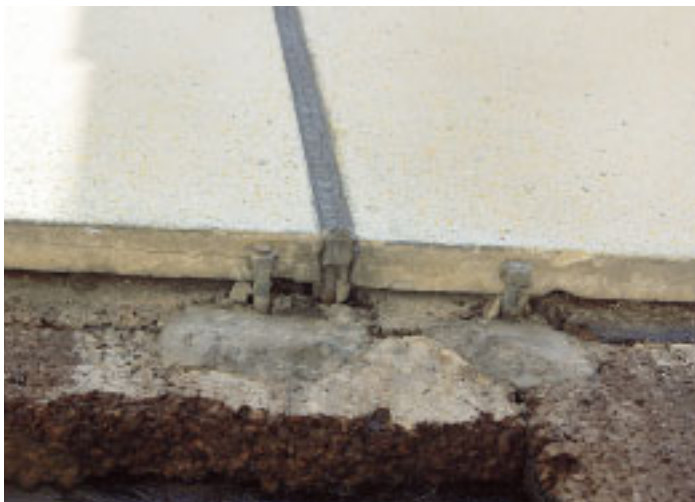
2

2, 3 Alkuperäisen elementtijulkisivun kannatus oli erikoinen. Koska rakennetta jouduttiin kasvattamaan pari senttiä sen teknisen toiminnan turvaamiseksi, myös elementtien kannatukseen oli kehitettävä uusi systeemi.

sa kunnossa, että kunnostaminen oli mahdotonta. Vanhat elementit olivat ohuita, 4 - 5 senttiä paksuja, teräksissä oli runsaasti korroosioaurioita ja vuotokohtia. Suuri osa elementeistä oli halki.

"Jouduimme miettimään, miten saamme elementit kannatettua. Ripustaa ei voitu, vaan ne piti kannattaa alhaalta. Kunnollisen tuuletusraon takia leukapalkin pituus ei kuitenkaan enää riittänyt. Kannatimme elementit alareunastaan L-mallisilla järeillä kulmarauodoilla. Elementin yläreuna kiinnitettiin kierretangoilla samaan teräsprofiiliin."

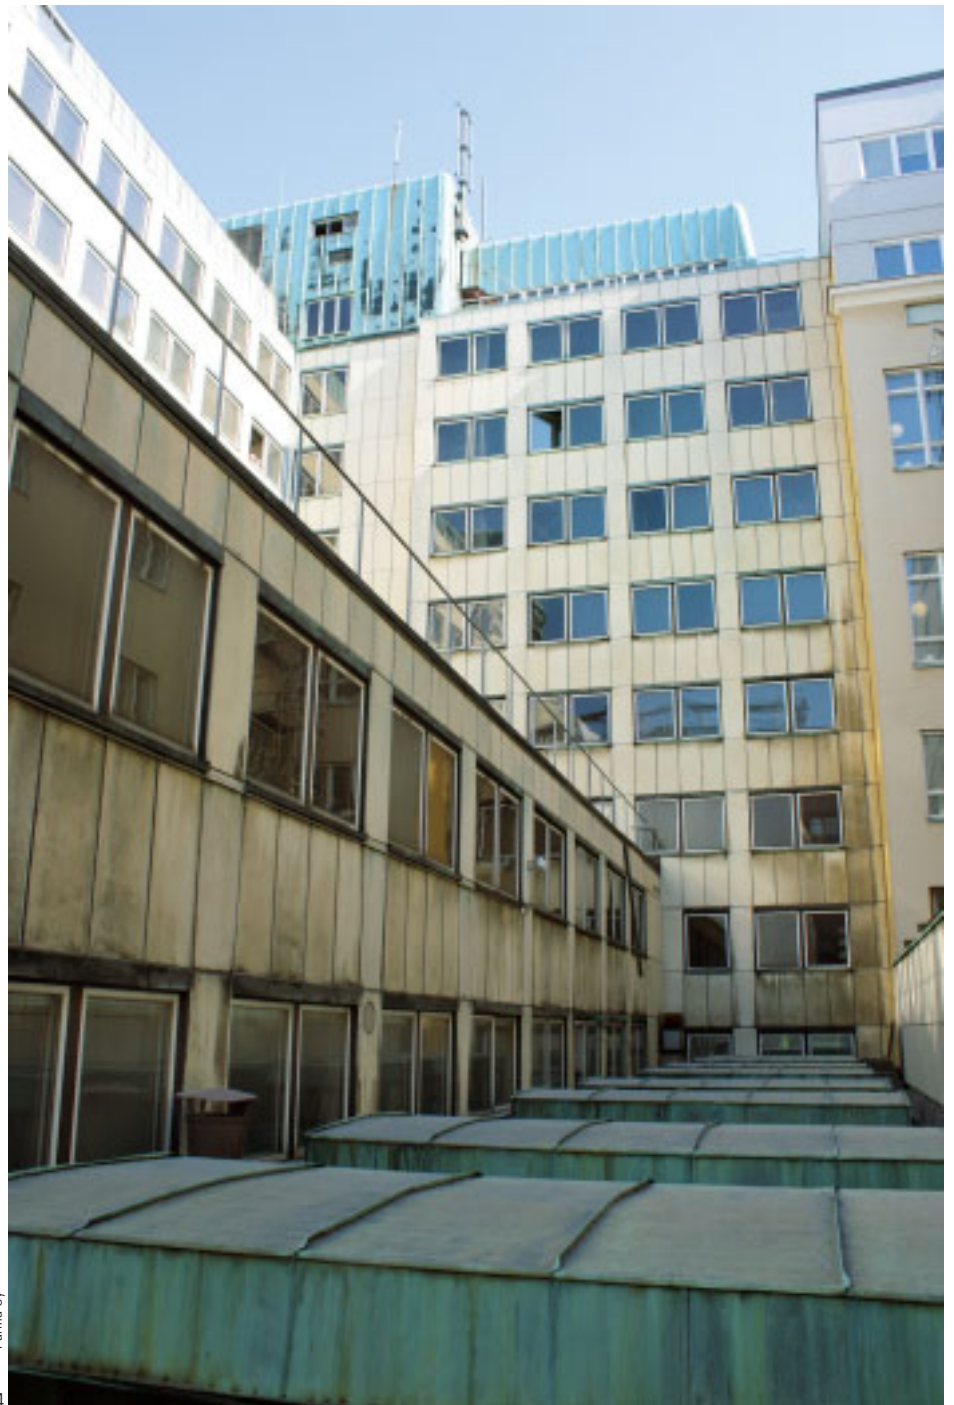
4 Julkisivu oli sisäpihan puolella erittäin huonokuntoinen, suuri osa elementeistä oli halki.

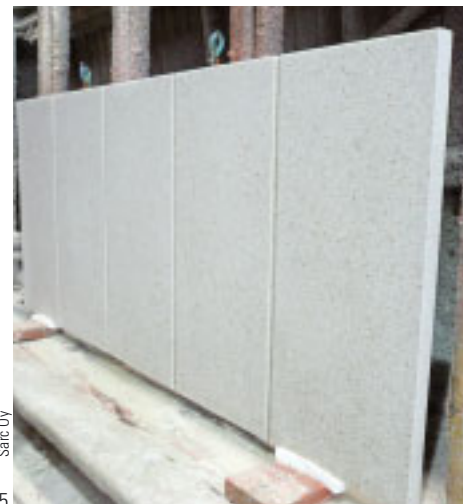
5 Vanhan julkisivun pieni 60 sentin elementtijako saavutettiin isommilla elementeillä, joihin tehtiin vanhan jaon mukaiset valesaumot ja ne saumattiin.

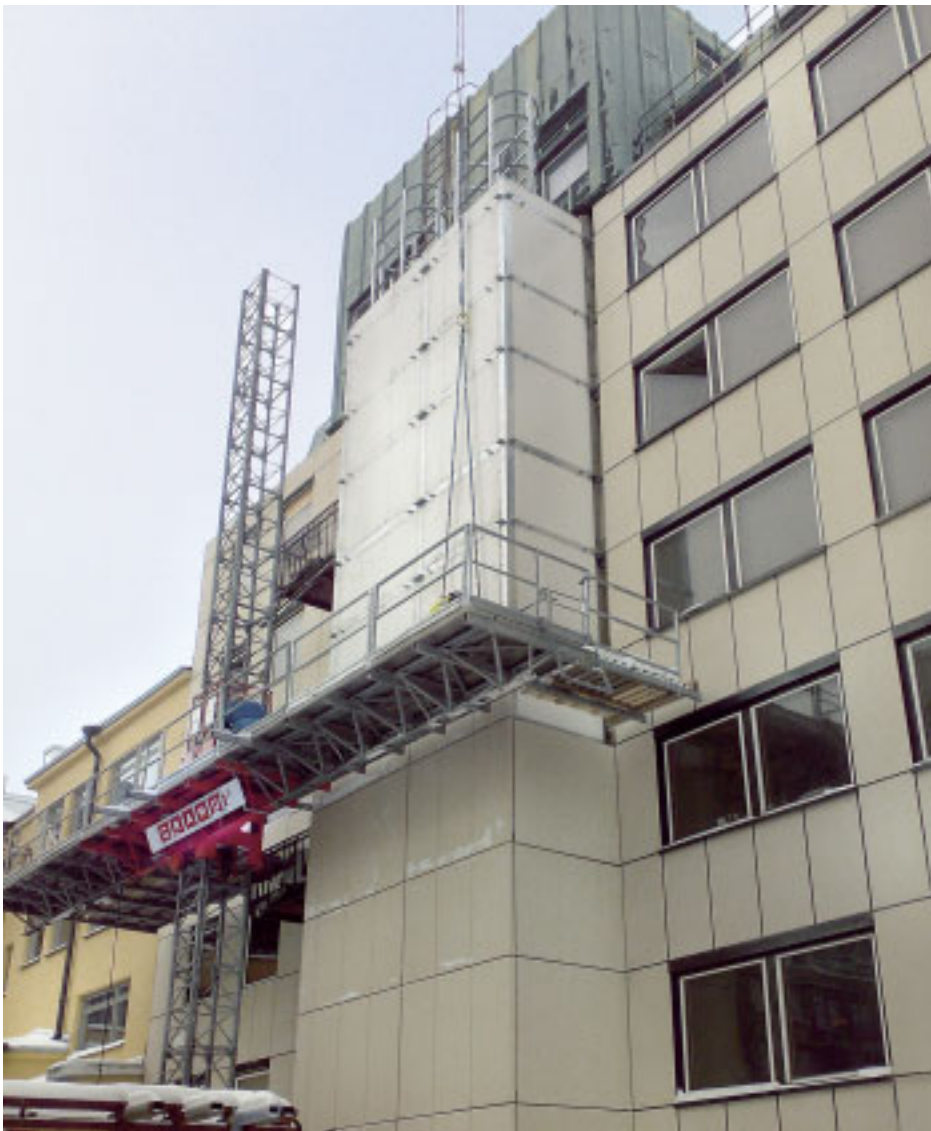
6 Uusi julkisivu asennettiin sisäpihan kaksikerroksisen rakennuksen vesikaton päälle pystytetyiltä mastolavoilta. Uudet elementit kannatettiin alareunastaan L-mallisilla järeillä kulmarauodoilla. Elementin yläreuna kiinnitettiin kierretangoilla samaan teräsprofiiliin.

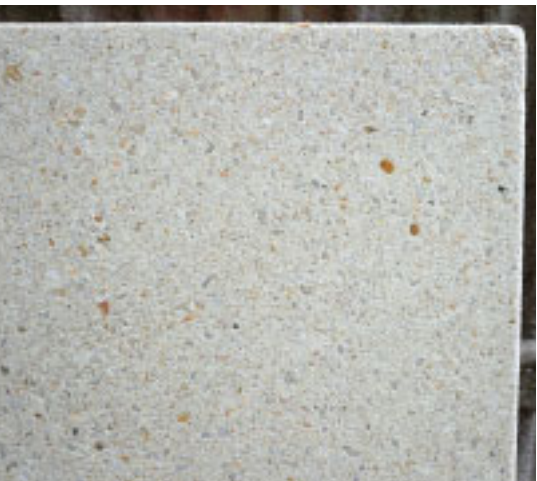
7 Vanhan julkisivun alkuperäinen ilme saavutettiin käyttämällä kellertävää hienopestyä väribetonia.

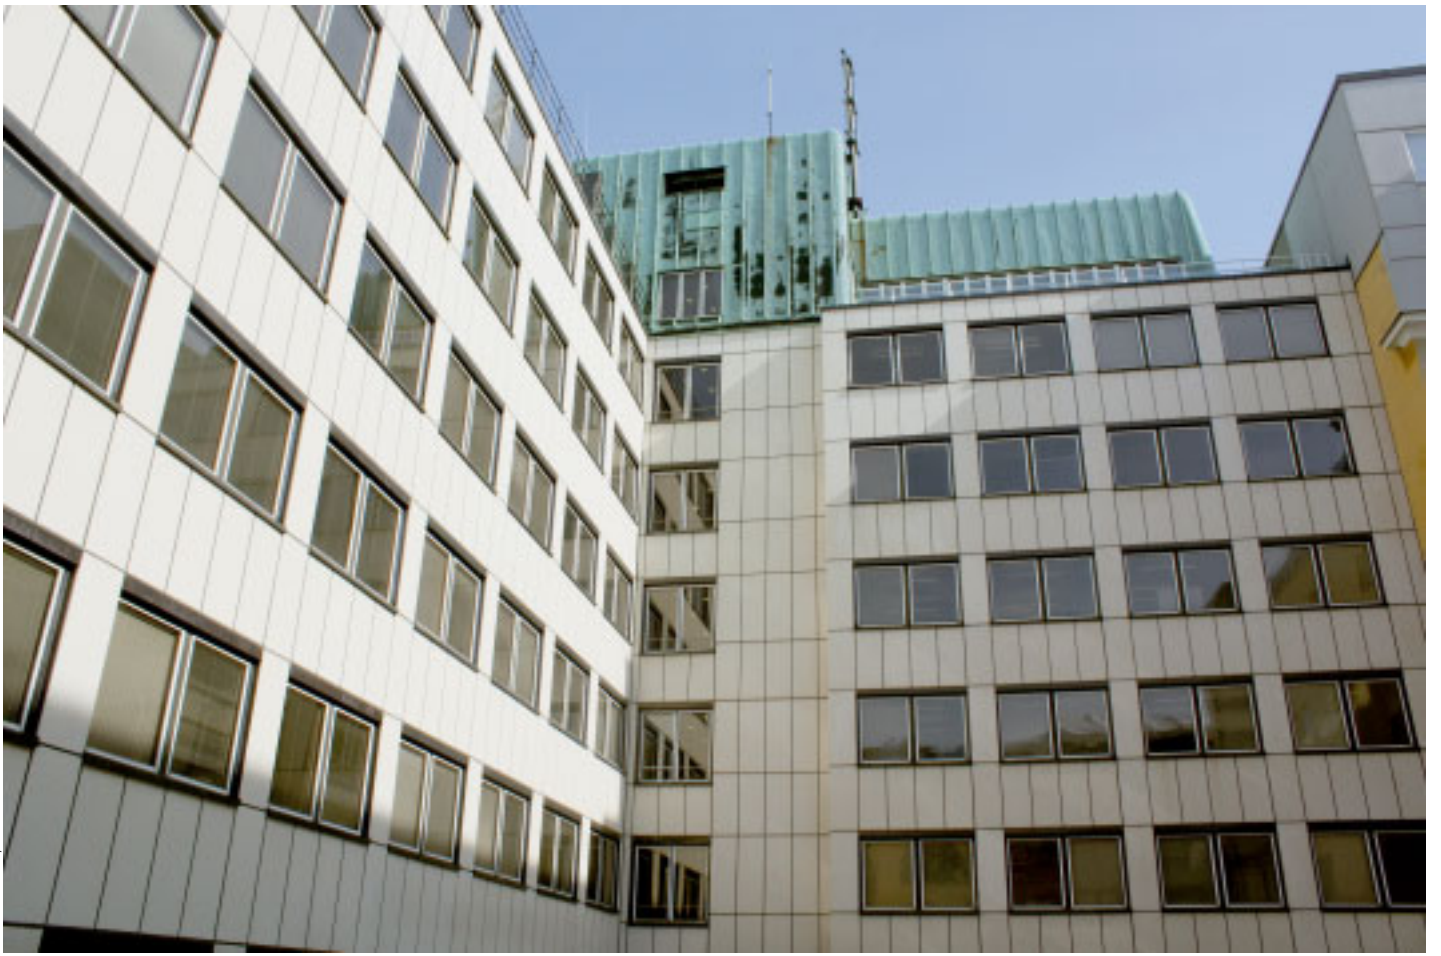
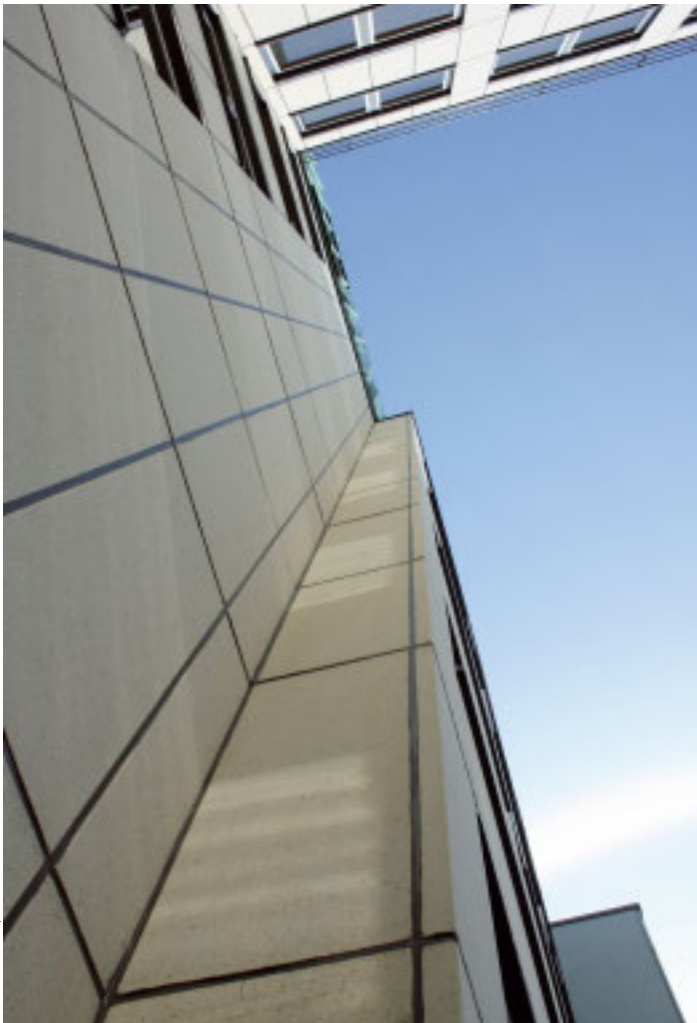
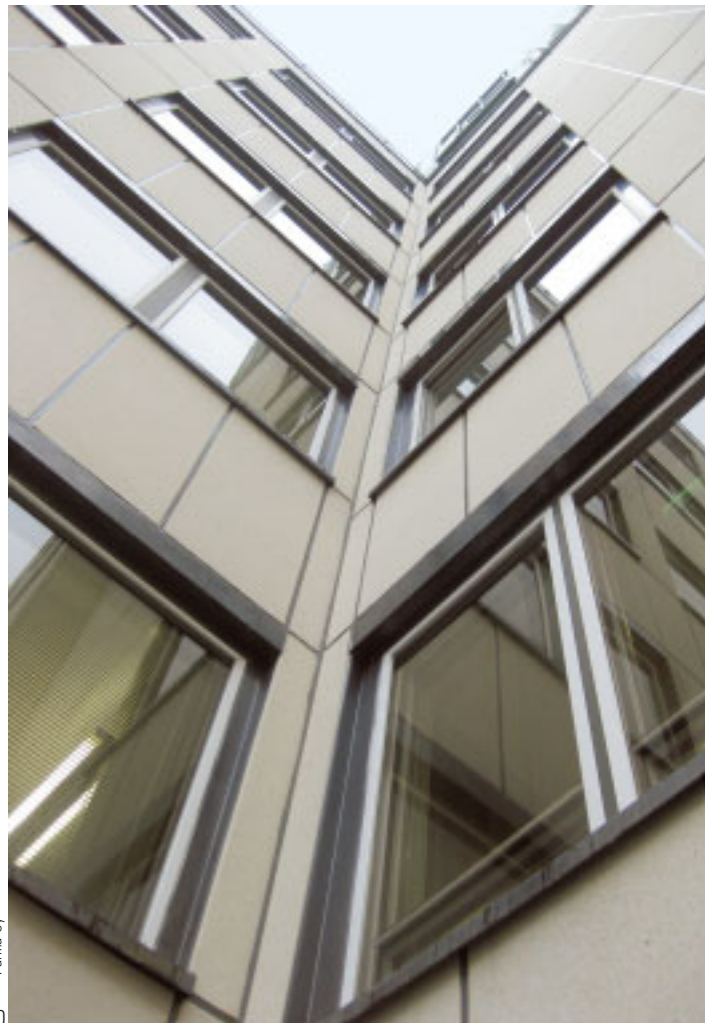
8, 9, 10 Julkisivun elementit tehtiin isommilla elementeillä, joihin tehtiin vanhan jaon mukaiset valesaumamat. Uutta julkisivua tehtiin noin tuhat neliötä, uusia elementtejä tarvittiin noin 400 kappaletta.
