# Lapinlahdenkatu 1:n toimistotalon peruskorjaus Uudessa julkisivussa säilyi 70-luvun ilme

Helsingin kantakaupungissa Kampissa, Lapinlahdenkatu 1:ssä sijaitseva toimistotalo on peruskorjattu täydellisesti. Vuonna 1972 valmistuneen rakennuksen julkisivukorjauksen suunnitteli Insinööritoimisto Lauri Mehto Oy. Se toteutettiin pesubetonisilla betonisandwich-elementeillä.

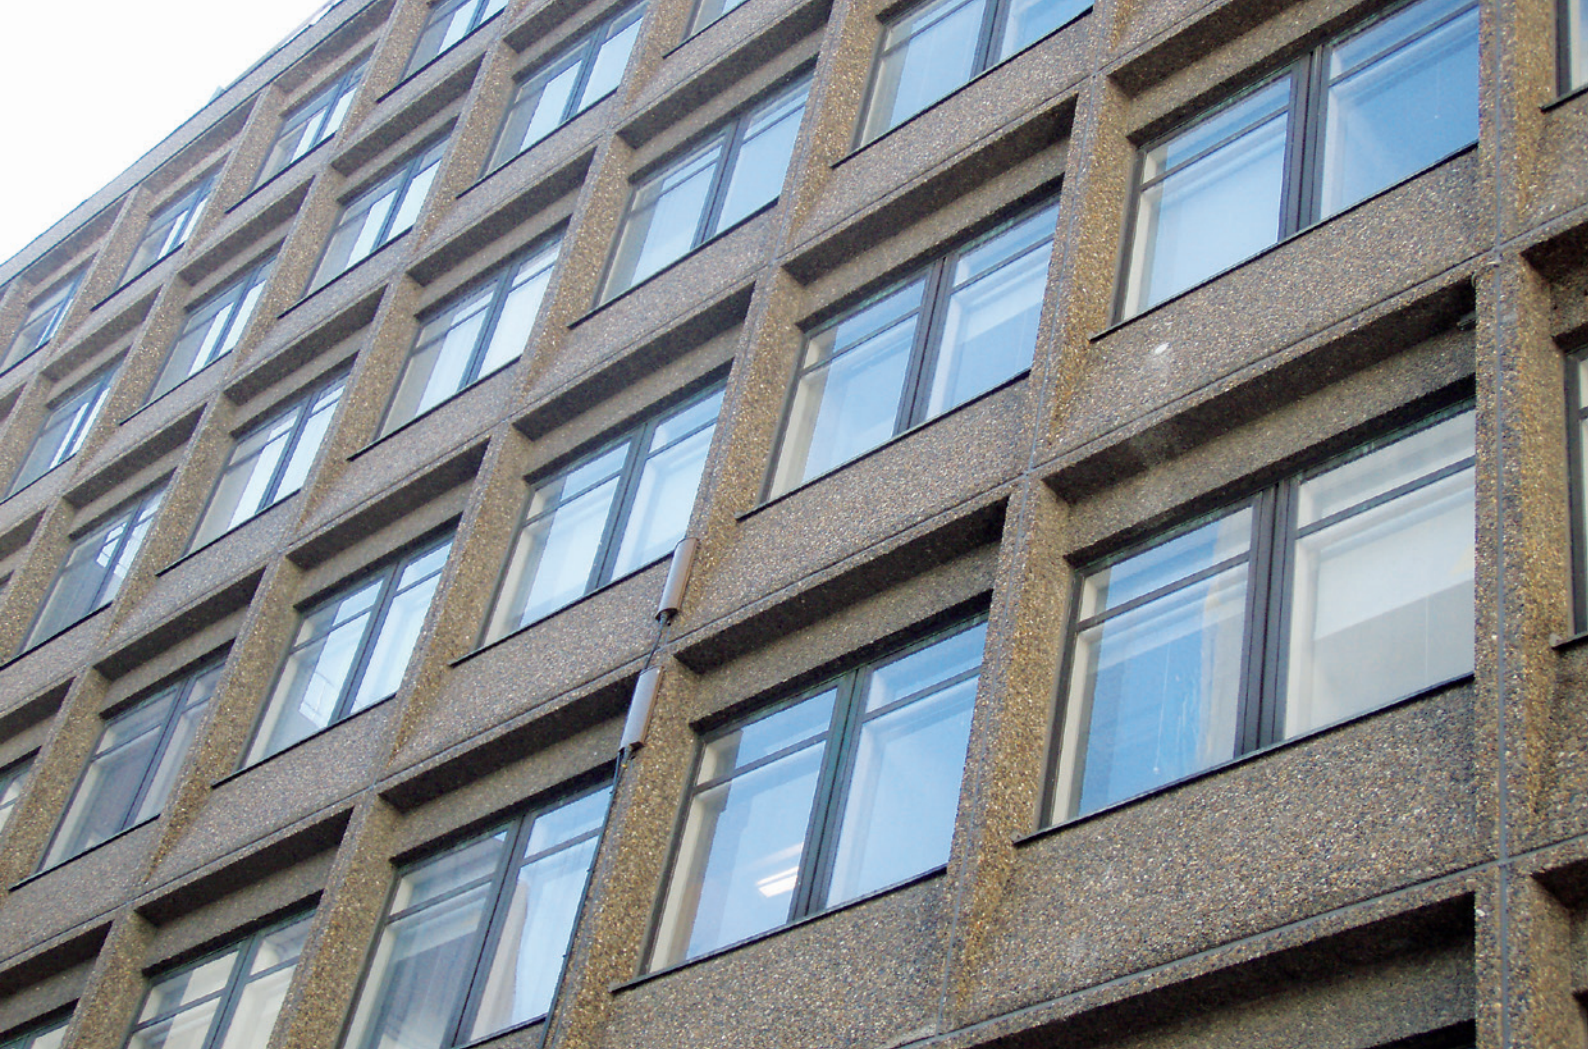
1

**1** Arkkitehti *Veijo Martikaisen* suunnittelema Lapinlahdenkatu 1:n toimistotalo valmistui vuonna 1972. Julkisivurakenteena oli tuolloin betonikuorielementti, sisäkuorena oli kevyt puulevy.

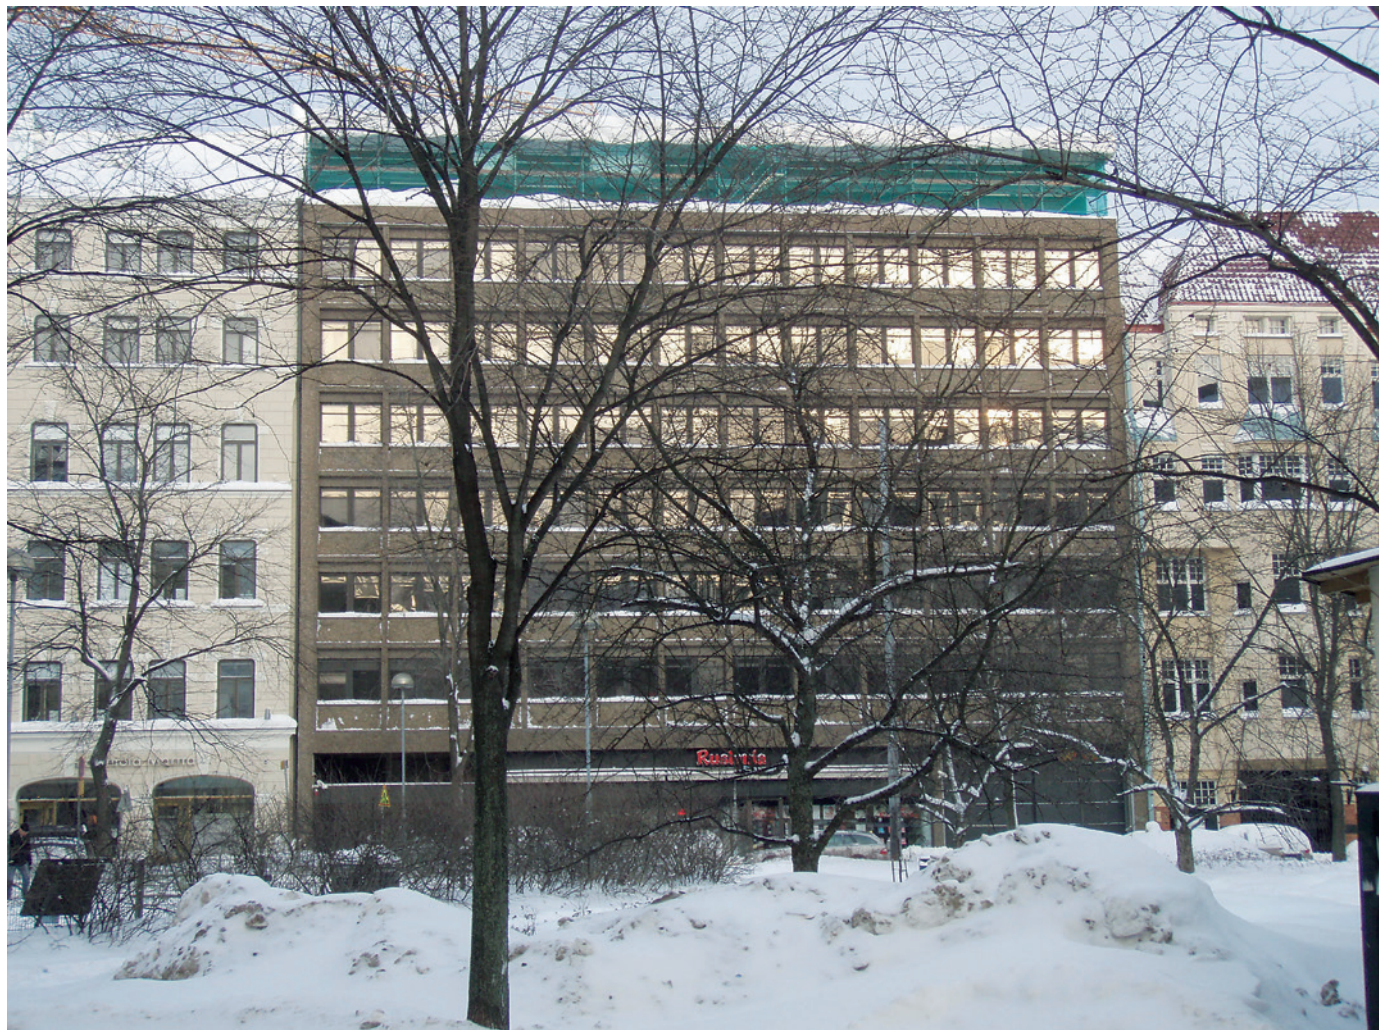
2

"Toimistomme teki rakennuksen julkisivujen kuntotutkimuksen vuonna 2009. 40-vuotiaan rakennuksen pääasiallinen julkisivurakenne oli betoninen kuorielementti, sisä rakenteena oli puurunkoinen levyseinä. Ulkovaipassa oli ilmavuotoja ja jonkin verran kosteusvaurioita-kin. Varsinaisella ulkokuorella olisi ollut vielä käyttöikä, mutta sen korjaaminen olisi ollut erittäin vaikeaa", kohteen pääsuunnittelija arkkitehti *Katja Puronen* ja rakennesuunnittelija *DI Ari Mäki-Ruuti* kertovat kesäkuussa 2012.

**2** Talon julkisivu ennen korjausta.

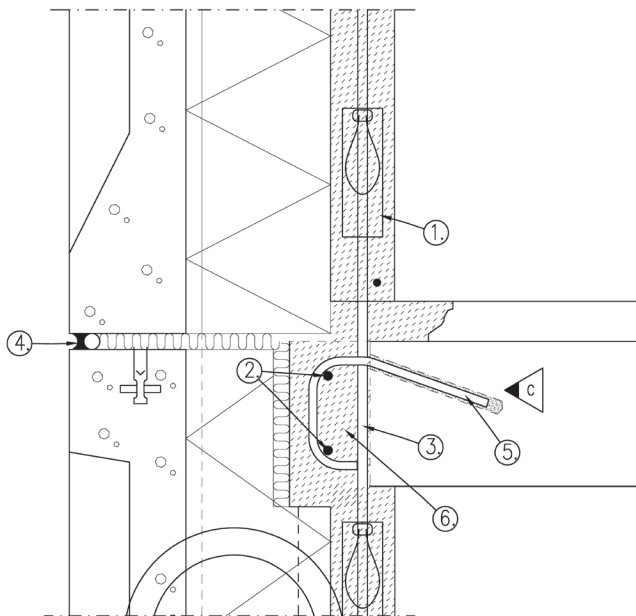
1. VS-vaarnaleikit VS-80 k250
2. 2TW12 jp.>700
3. TW16 harjateräs, jp.>600
4. Elastinen elementtisaumas + pohjanauha
5. Lenkki TW10 k500 L=200+130+50 + kem. ankkurointi
6. Betonivalu K30-2

**7** Rakennekuva: sandwich-elementin liittymisestä vanhaan paikallavalurunkoon. Sandwich-elementin vaakasauma ja kiinnitys laattaan elementin päissä
