# Betonilattioiden korjaamisesta

## Martti Matsinen

puh. joht., Suomen Betonilattiayhdistys BLY ry  
www.bly.fi

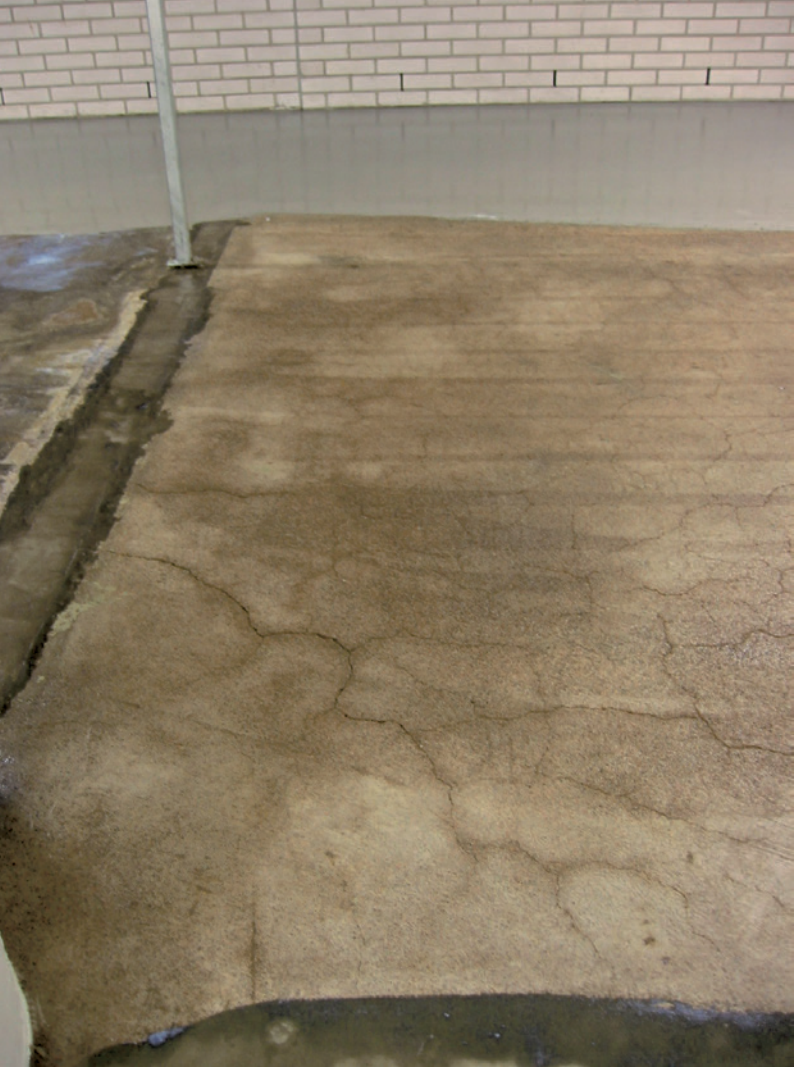
**2, 3** Kerrostalon pysäköintihallin ylemmän kerroksen betonilattiaa oli halkeillut niin, että vesi vuoti alemman kerroksen autojen päälle. Ongelma ratkaistiin 2 mm sementtipolymeeripinnoitteella, joka täyttää pysäköintihallien lattiapinnoitteelle asetetun paloluokkavaatimuksen ja muodostaa vesitiiviin pinnan. Käytetty Cemprotec E-Floor on kaksikomponenttinen polymeerimodifioitu sementtipohjainen pinnoite, jossa on epoksia ja ominaisuuksia parantavia lisäaineita.

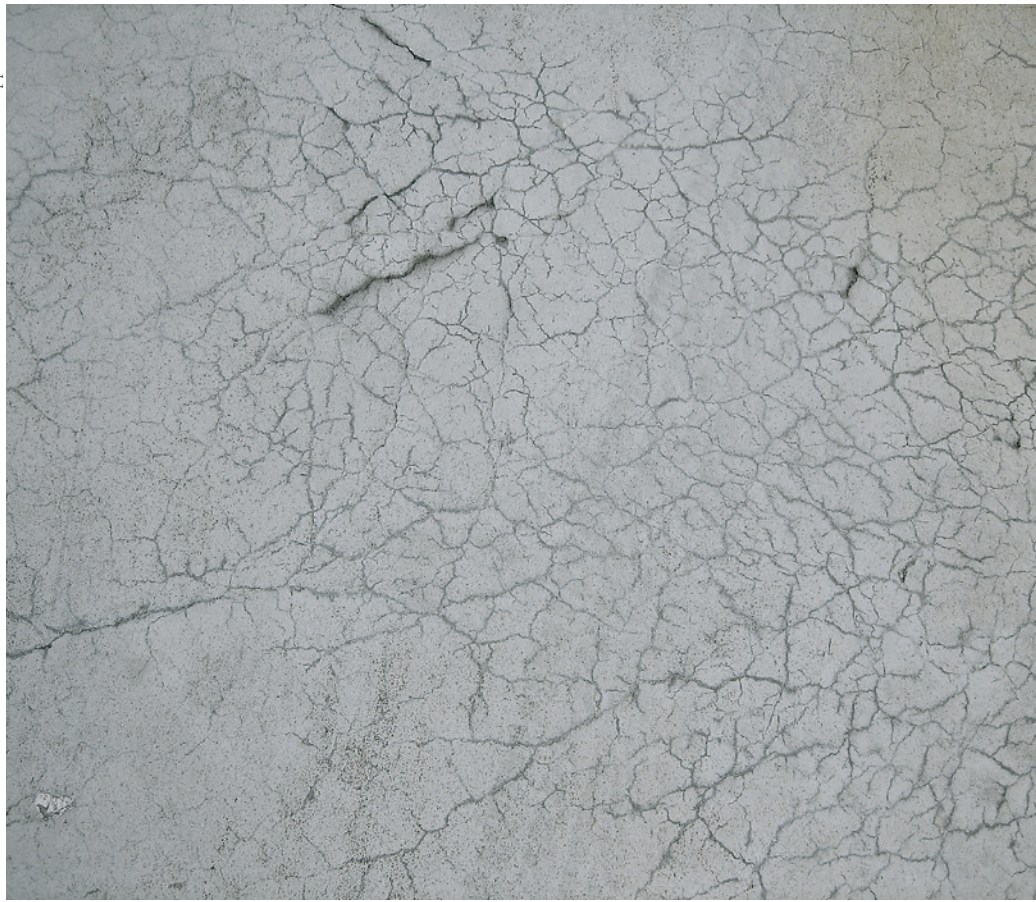
5 Halkeillut lattia aiheuttaa sekä esteettisiä että  
rakenteellisia haittoja. Betonin kuivumiskutistumaa  
on mahdollista pienentää valitsemalla muun muassa  
betonin suhteitus, runkoaine, ympäristön suhteellinen  
kosteus ja rakenteen mitat harkiten.

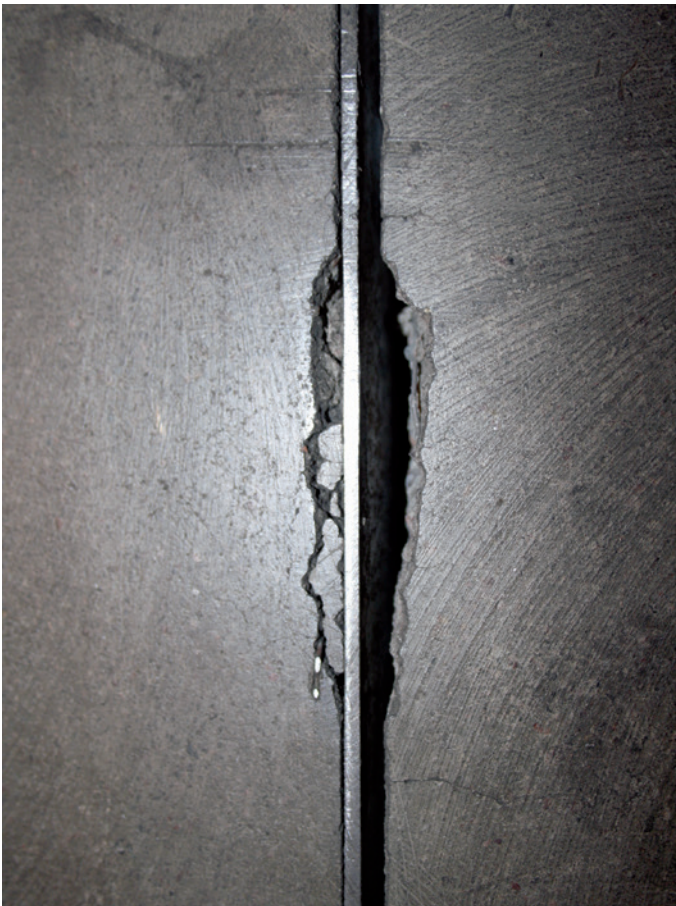
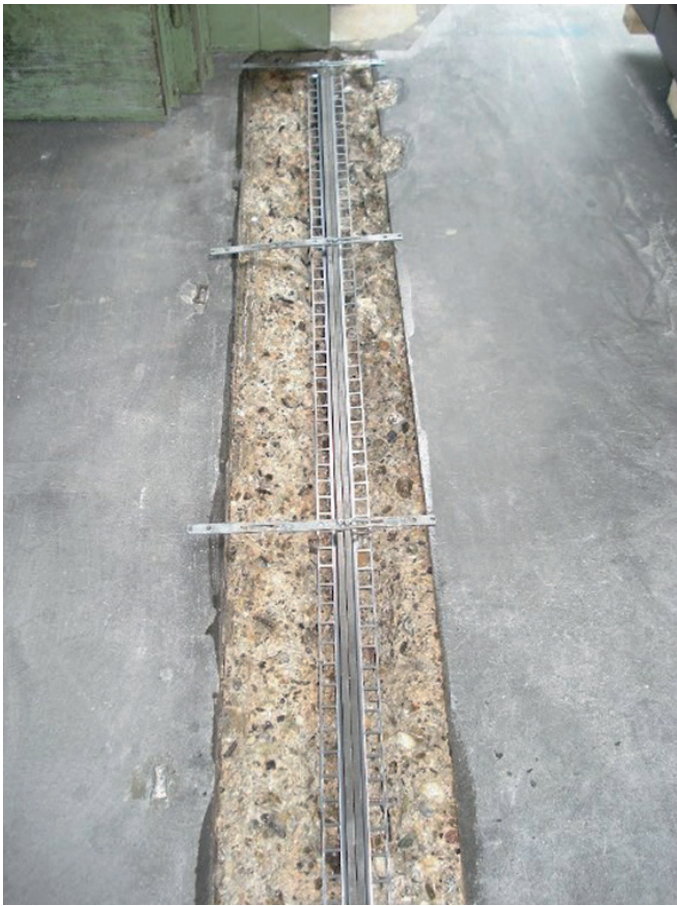
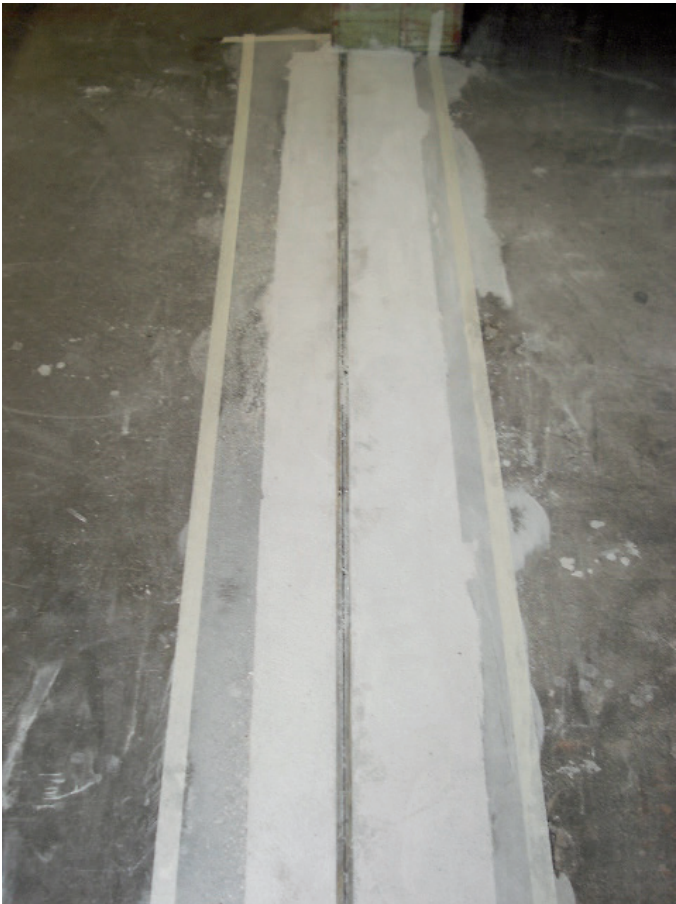
**6, 7, 8** Teollisuushallin lattian liikuntasauman vierestä betoni oli pahasti murentunut ja saumassa oli pykälä niin, että se haittasi jo trukkiliikennettä.

Vanha saumarauta piikattiin irti ja korvattiin valmiilla Permaban korjaussaumaraudoitteella, joka kiinnitettiin vanhaan betoniin polymeeribetonin avulla.

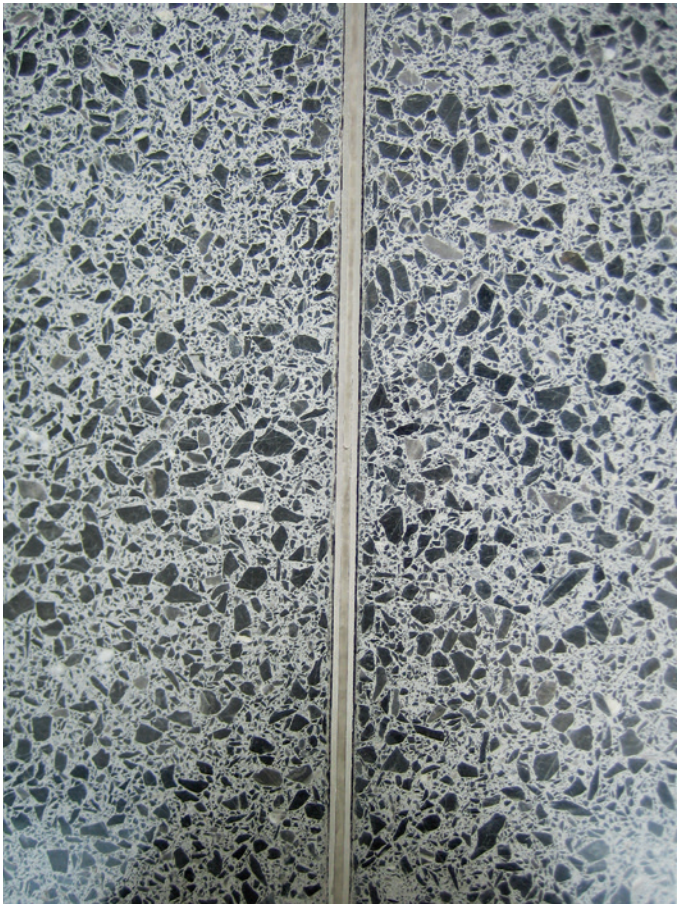
9

**9** Esimerkki laadukkaasta mosaiikibetonilattiasta, jossa on käytetty saumalaitetta. Sauma ei ole kalkeillut. Lattian pintabetonin tartunta alusbetoniin on luja.

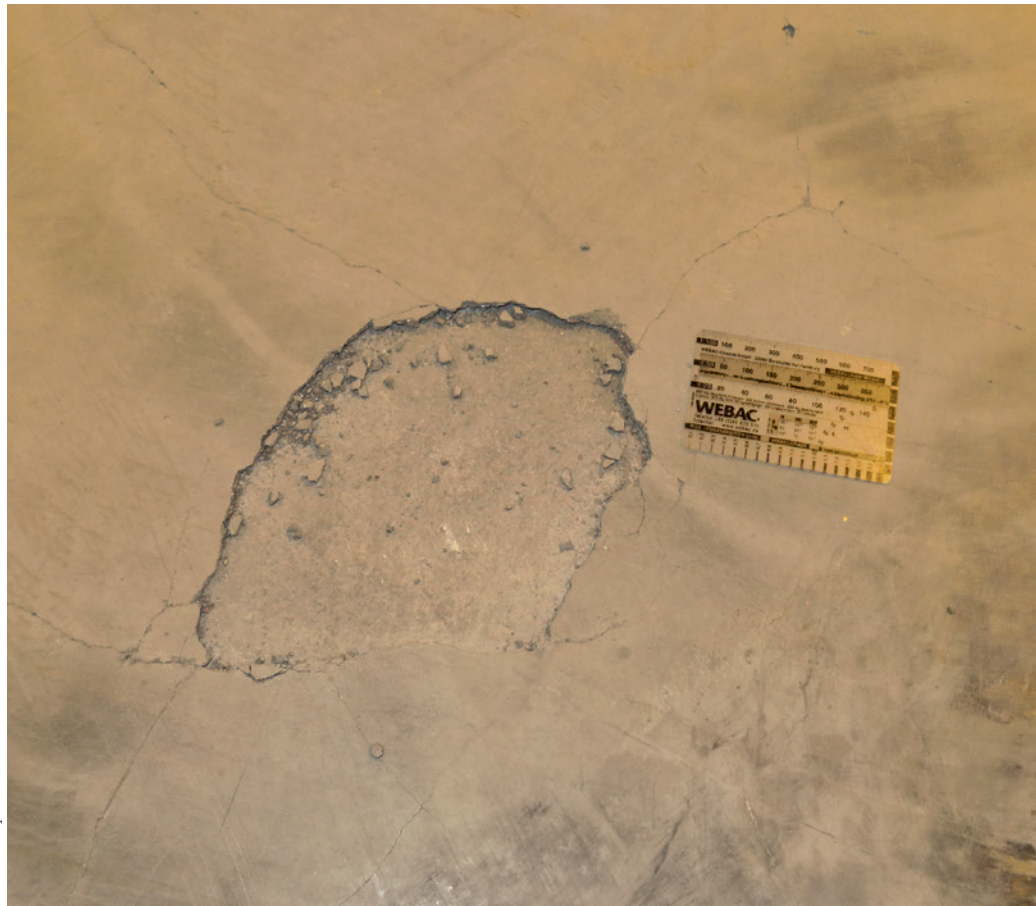
10

**10** Kuvassa on heikosti alustassaan kiinni ollut tasoite, joka on vaurioitunut. Korjausmenetelmänä alusta sin-kopuhdistettiin tartuntakelpoiseksi ja tehtiin uusi pumpputasoite oikeita ohjeita tarkasti noudattaen.

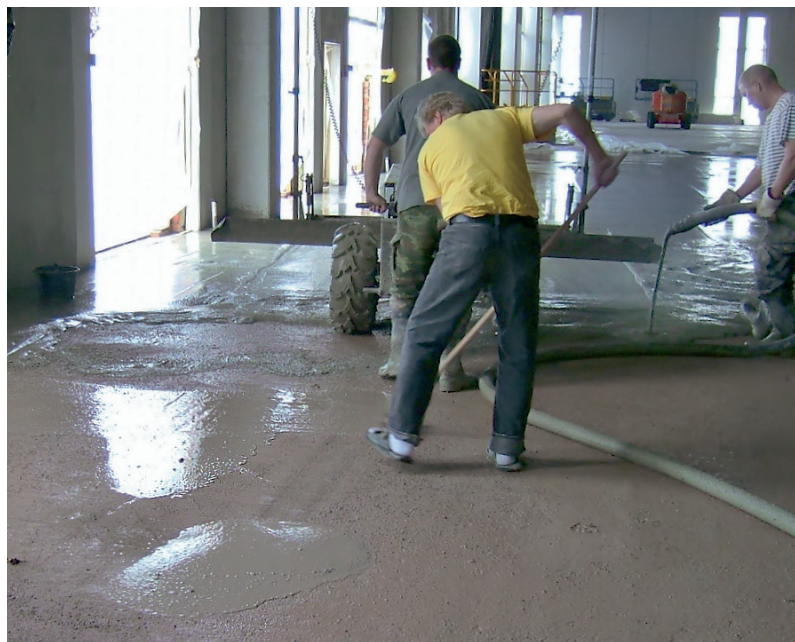
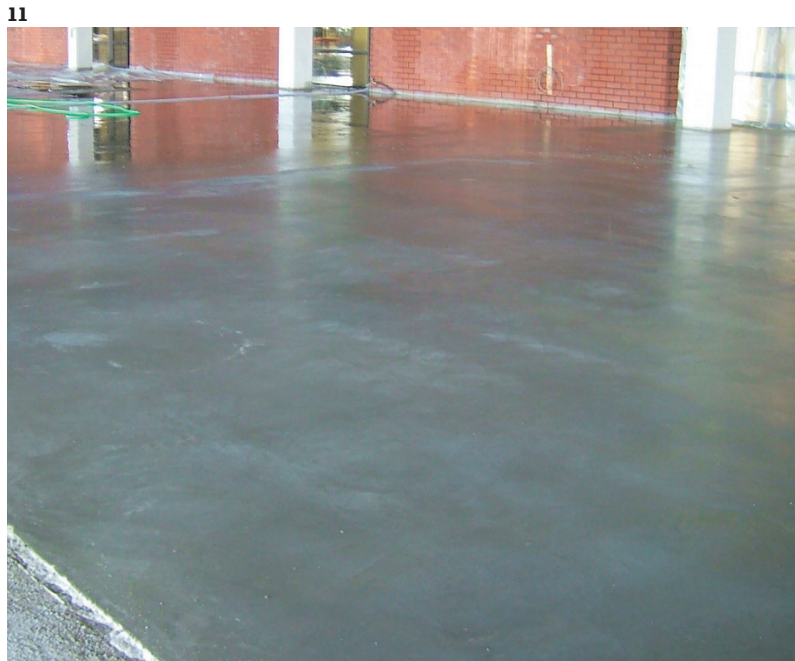
**11, 12** Kuvien kohteessa varastohallin kulutuslattia korjattiin Neodur HE65 kovabetonipintauksella. Ensimmäisessä kuvassa näkyvät työvaiheet tartuntalaastin levitys, kovabetonimassan pumppaus sekä tasaus lasertasaimella. Toisessa kuvassa edellisen päivän pintaa jälkihoitotoimenpiteiden alla.

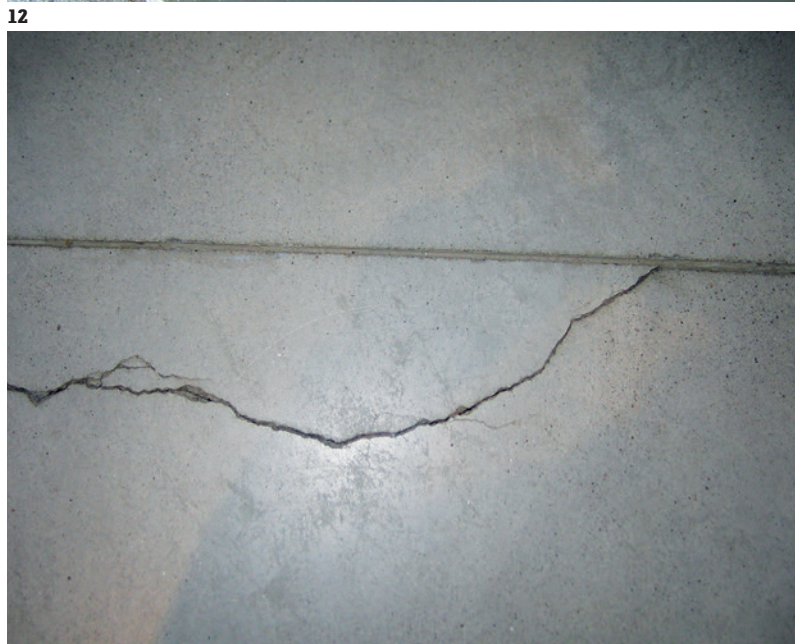
**13** Halkeama syntyy melko usein liikuntasauaman viereen. Ovatko saumat myös halkeamien aiheuttajia? Saumaussmassa repeää helposti kapean liikuntasauaman auetessa. Saumaus tulisi uusiksi esimerkiksi 2 vuoden iässä kun betoni on loppuun kutistunut. Myös ylipaksu pintalaatta on herkkä halkeilemaan ja kehittää isot irrotusvoimat tartuntarajapintaan. Leveä kopoalue mahdollistaa halkeaman kasvamisen isoksi ja halkeamakohtaan nousemisen koholle. Tartunnan varmistus olisi pitänyt olla tehokkaampi, betonin vähemmän kutistuvaa, verkko yläpinnassa ja jälkihoidon pitempi.

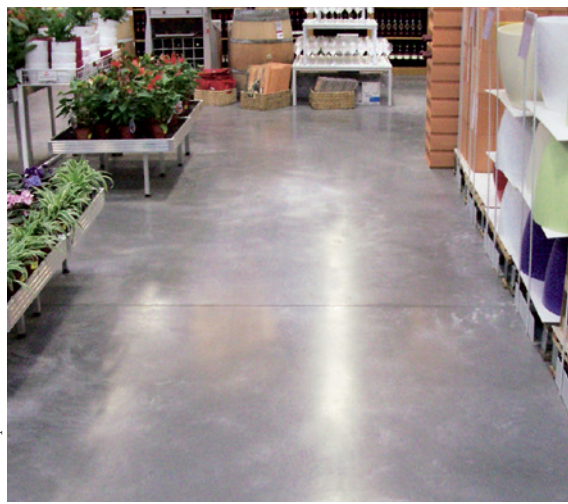
15

**15** Puutarhamyymälän lattia pölysi ja imi nesteitä ennen Koromineral-silikaattikäsittelyä
