# Helsingin Kaupunginteatteri Laaja peruskorjaus alkuperäistä arkkitehtuuria kunnioittaen

Kaupunginteatterin laaja peruskorjaus toteutettiin vuosina 2015–2017. Peruskorjauksen arkkitehtisuunnittelija on LPR Arkkitehdit Oy, rakennesuunnittelija Pontek Oy ja projektinjohtourakoitsija SRV. Rakennuttajakonsulttina

toimi Saraco D&M Oy. Peruskorjauksen laajuus oli 24780 m<sup>2</sup> ja kustannukset yhteensä 67 miljoonan euroa.

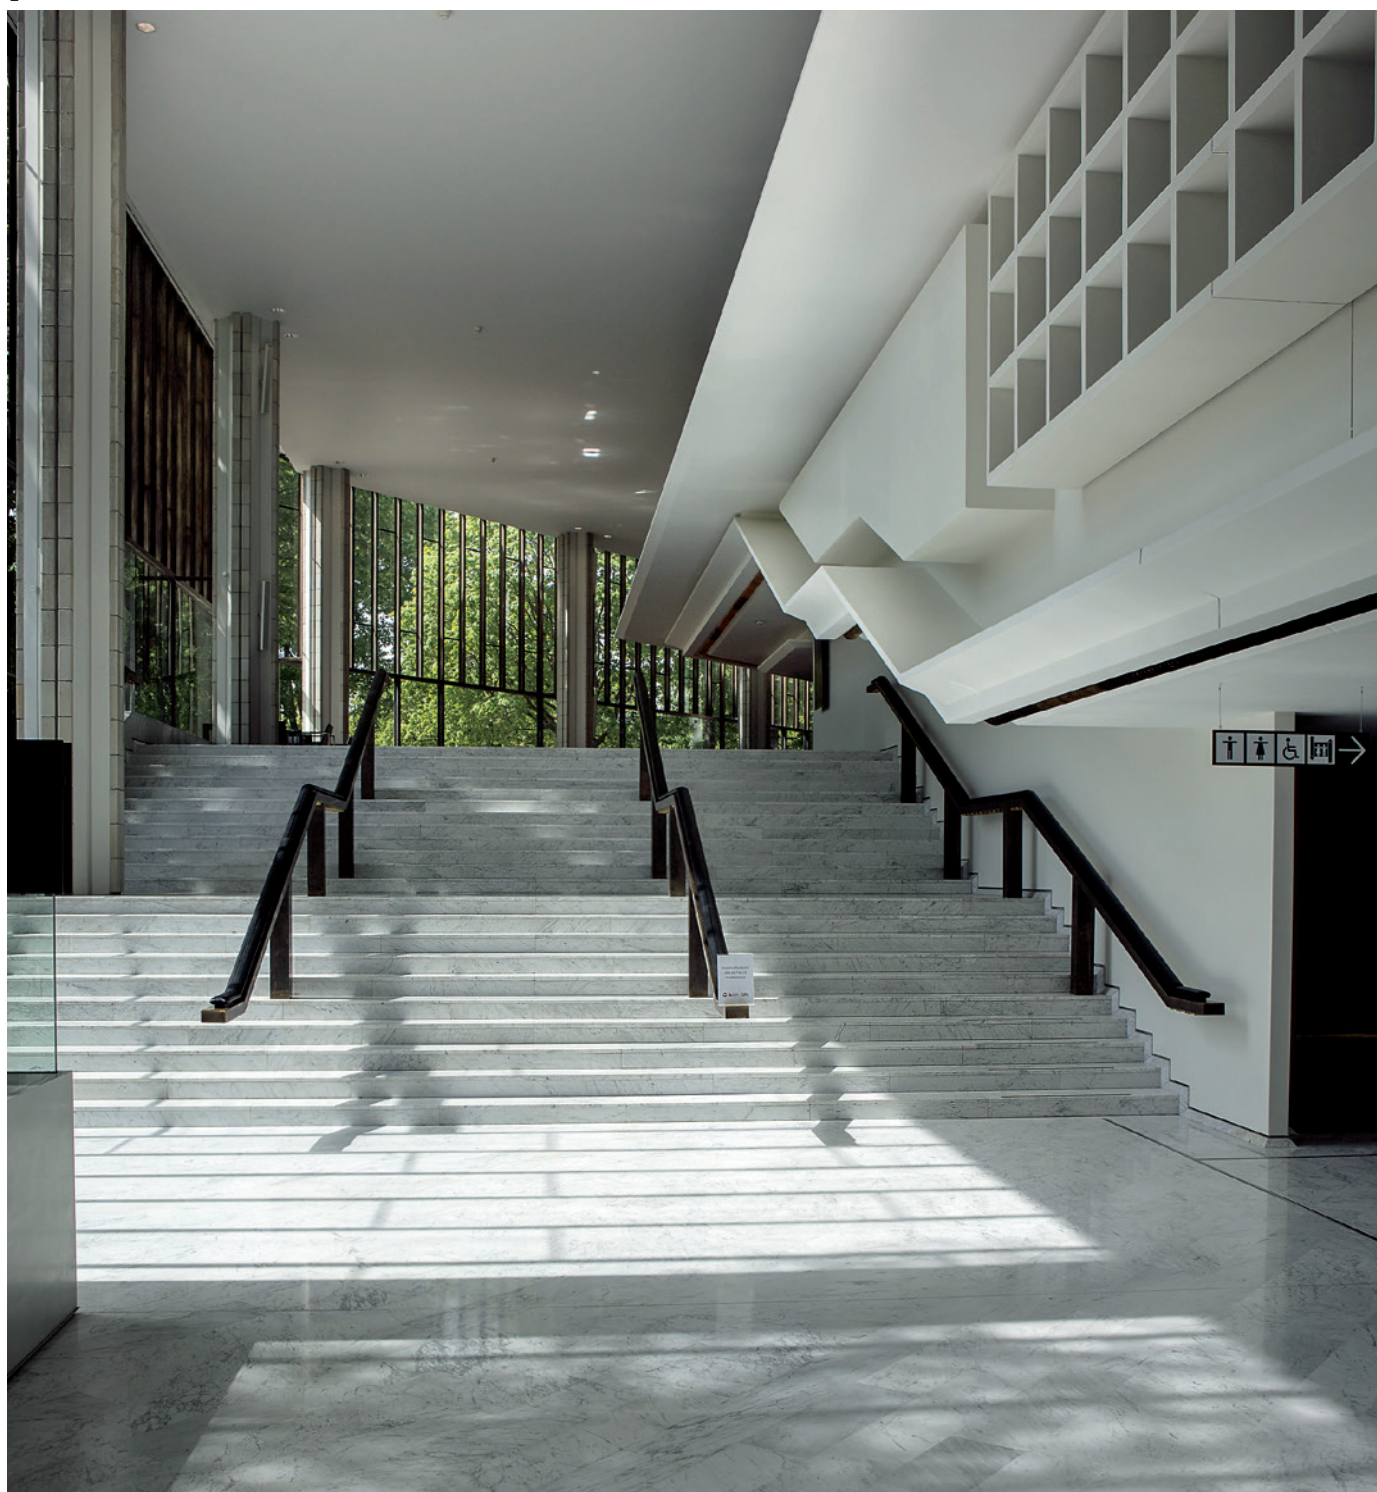
4 Teatterin lämpiön kaikki pinnat puhdistettiin.

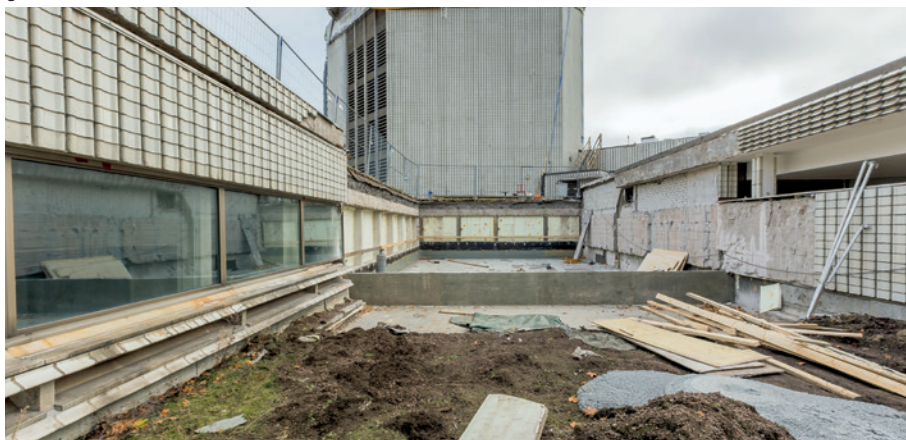
7 Studio Elsan ja laajennusosan julkisivuelementit uusittiin korjaus- ja laajennustöiden yhteydessä.

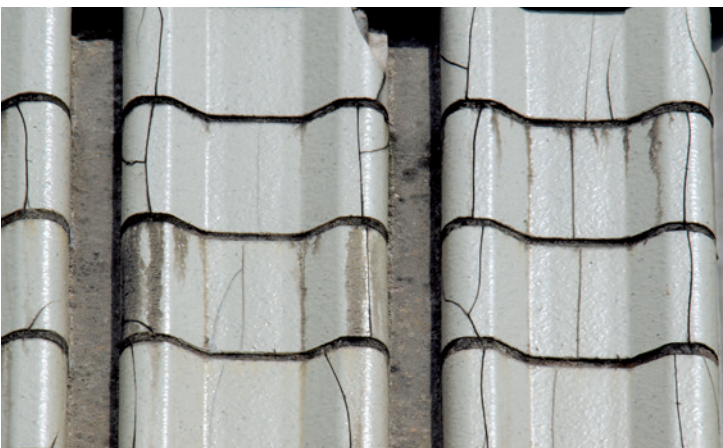
Myöhemmin Studio Elsan julkisivuihin tehtiin uusi tulkinta samasta laatasta. Ulkonäöltään laatta oli alkuperäisen kaltainen, mutta laatan taustan muotoa muutettiin tavoitteena parempi kiinnipysyminen. Tavoitteessa ei kuitenkaan onnistuttu, vaan rikkoutuneita laattoja oli runsaasti.

11 Studio Elsan vanha rikkoutunut julkisivulaatta.

”Tarvittiin uudet laatat. Tekijän löytäminen vaati sitten melkoista salapoliisityötä”, Pauno Narjus kertoo.

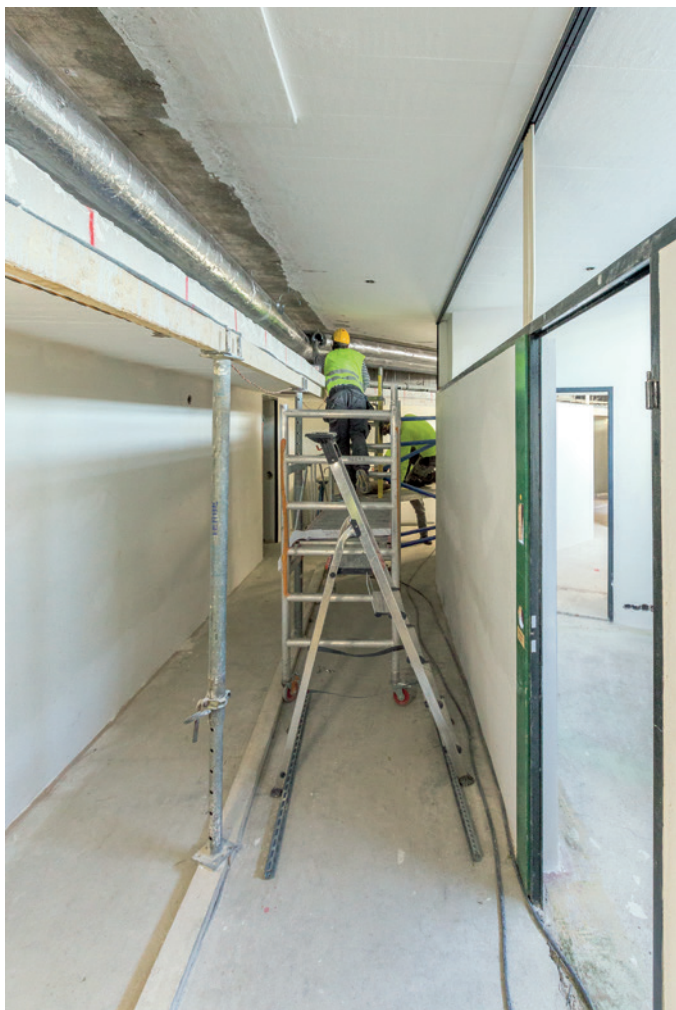
15

**15** Peruskorjauksessa piti alakaton lautamuottipintaa vahingoittamatta purkaa ensin vanhat, asbestilla verhoillut kanavat pois. Samaan tilaan oli myös mahdutettava modernin talotekniikan kanavat.

Työ eteni tukemalla ensin alakattorakenne lattiasta, purkamalla betoniotsa pois, rakentamalla reunaan teräskannatus ja laatalle ripustuskannakkeet. Vanhat kanavat poistettiin avatun otsapinnan kautta, asennettiin uudet kanavat tilalle ja tehtiin uusi otsapinta. Levyrakenteinen otsapinta varustettiin vaimentavalla levytyksellä, jonka kautta talotekniikka pystytään huoltamaan.

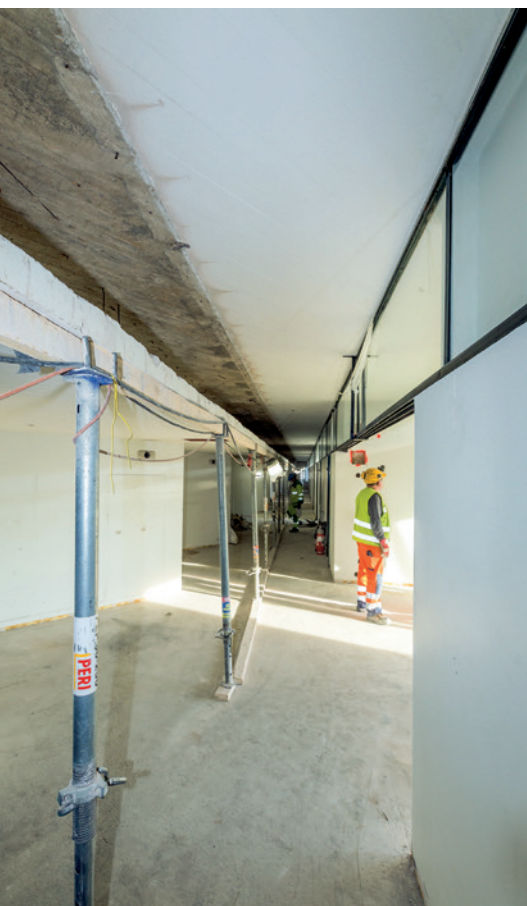
20

**20** Vanhat kanavat poistettiin avatun otsapinnan kautta, asennettiin uudet kanavat tilalle ja tehtiin uusi otsapinta.

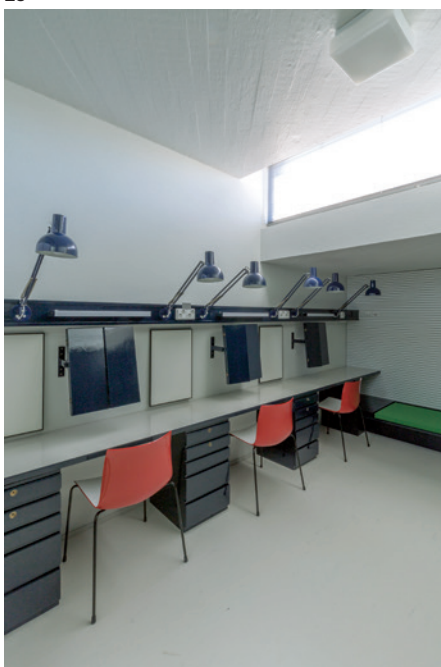
22

**22** Pukuhuoneiden suojellut kalusteet korjattiin.
