# Klassikkorakennus Dipoli peruskorjattiin

**Sirkka Saarinen**, toimittaja

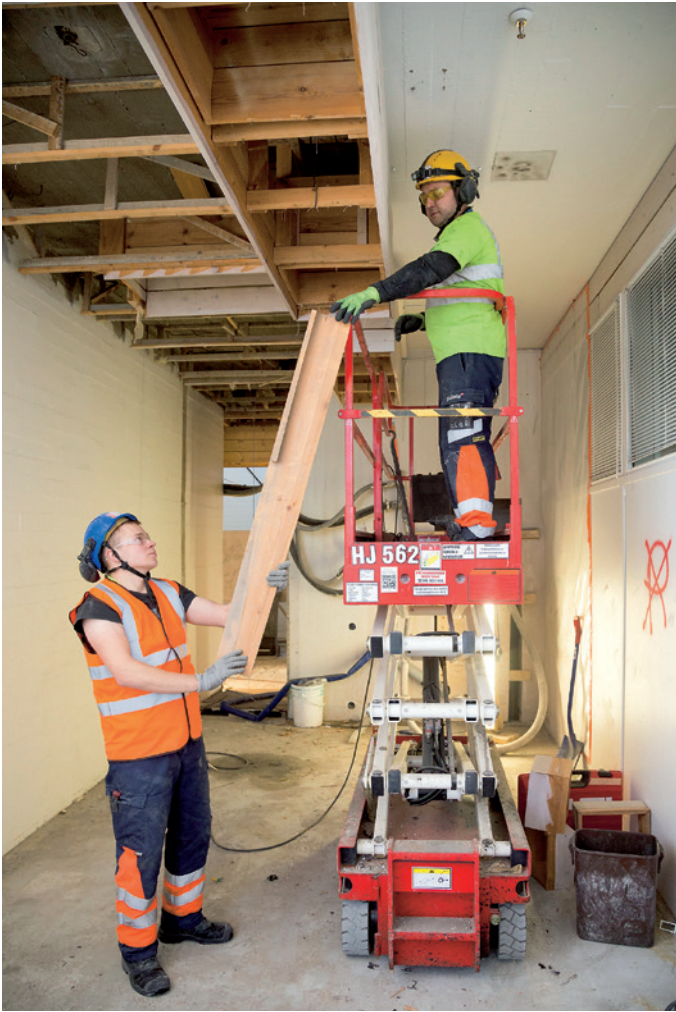
**2** Dipolissa purettiin muun muassa pintamateriaaleja, talotekniikkaa, konehuoneita ja wc-tiloja. Talotekniikan uusimistarve tarkoitti kaikkien alakattojen avaamista.

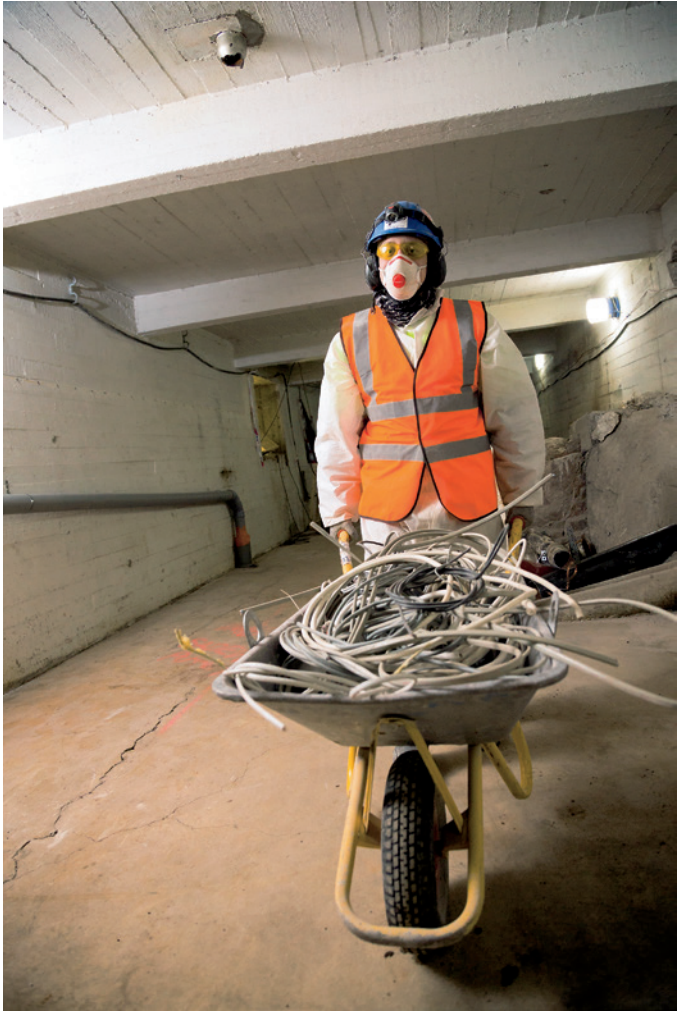
**3** Vuosikymmenestä toiseen rakenteiden taakse lisätyistä kaapeleista muodostui mittavia vyyhtejä.

Yllätyksiltä ei silti välttytty. Asbestia löytyi rakenteista enemmän kuin ajateltiin. Myös vuosikymmenestä toiseen rakenteiden taakse lisätyistä kaapeleista muodostui mittavia vyyhtejä.

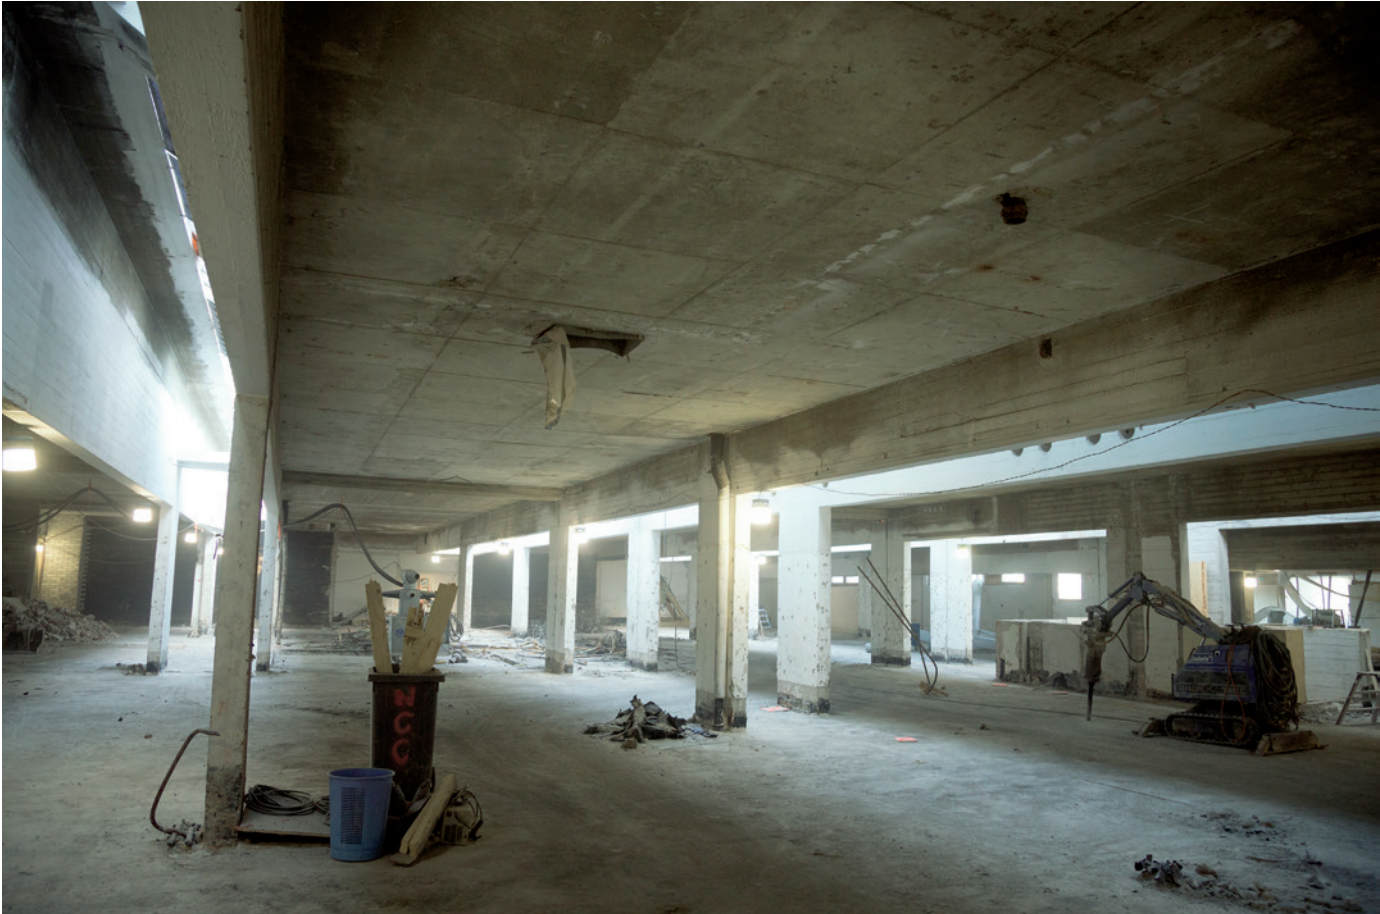
4

**4** Koneellista purkua pystyttiin tekemään esimerkiksi kellarissa ja keittiötilassa.

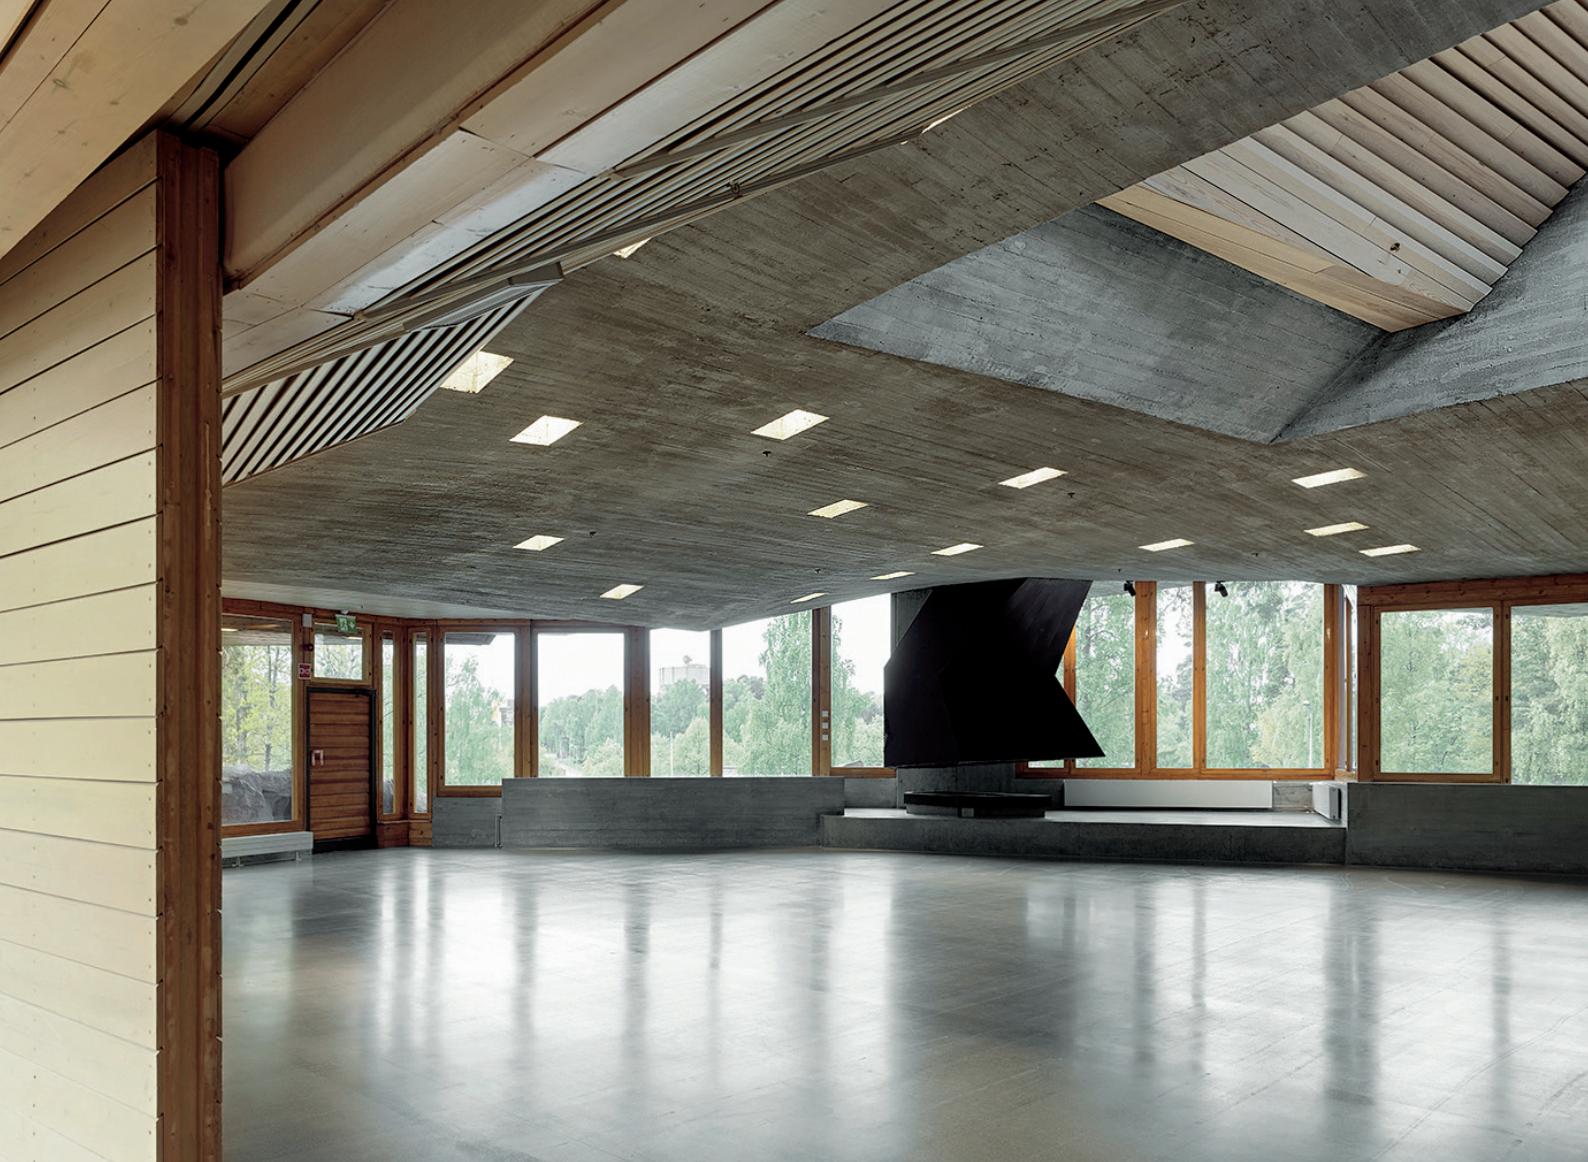
5

**5** Raili ja Reima Pietilän suunnitteleman, vuonna 1966 valmistuneen uniikin, kokeellisen rakennuksen alkuperäiset suunnitteluratkaisut ja suojelevarvot säilytettiin. Rakennuksen kaikki ovet, ikkunat ja valaisimet ennallistettiin, kattoikkunat ja seitsemän takkaa kunnostettiin.

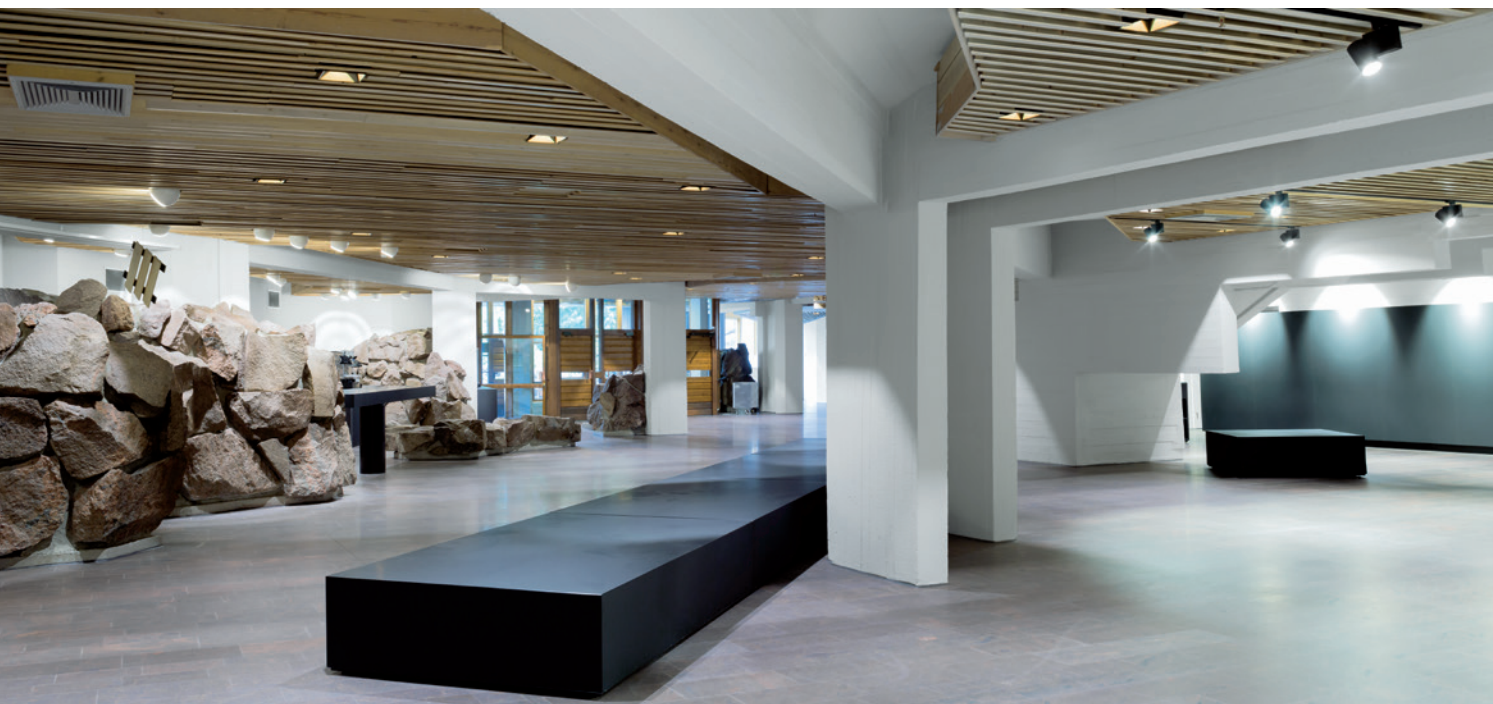
6

**6** Maantason kiiltävä graniittilaattalattia olisi haluttu palauttaa alkuperäiseksi betonimosaiikkilattiaksi. Kun kustannukset eivät antaneet myöten, lattia hiottiin mattapintaiseksi.

Maantason kiiltävä graniittilaattalattia olisi haluttu palauttaa alkuperäiseksi betonimosaiikkilattiaksi. Kun kustannukset eivät antaneet myöten, lattia hiottiin mattapintaiseksi.

”Tulos oli varsin hyvä. Hiotun lattian pehmeä ilme on nyt paremmin sukua seinien graniittilohkareiden ympäröimälle luolamaiselle tunnelmalle kuin superkiiltävä pinta”, Woolston sanoo.

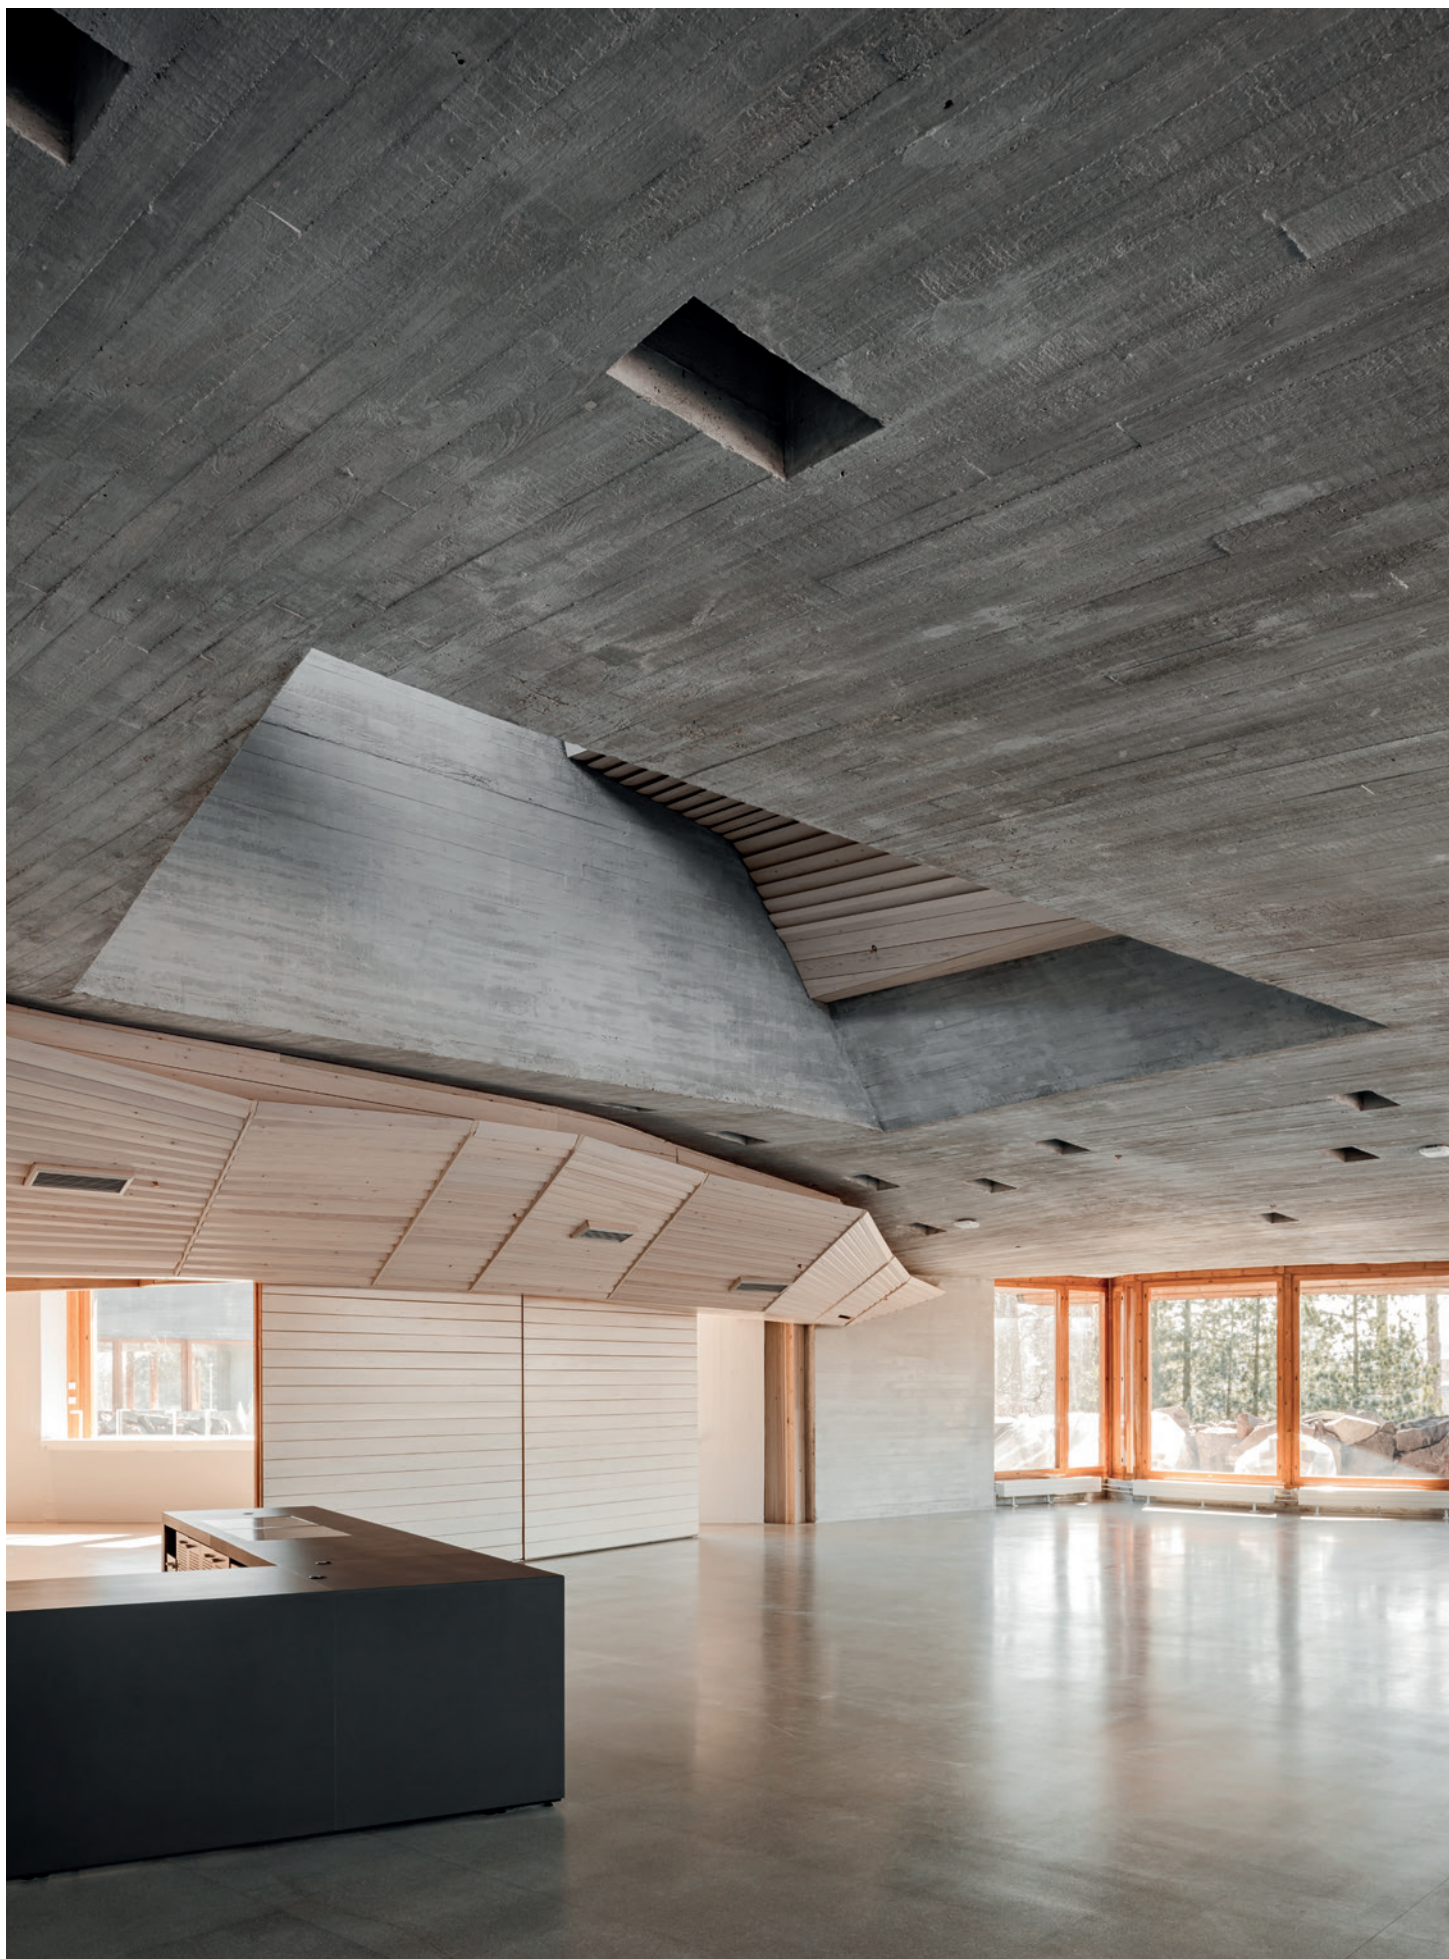
**7** Julkisivuihin ei peruskorjauksessa kajottu kuin ikkunat uusimalla. Pokat hiottiin, käsiteltiin uudelleen ja sisempi lasi vaihdettiin lämpölasiksi

Julkisivuihin ei peruskorjauksessa kajottu kuin ikkunat uusimalla. Pokat hiottiin, käsiteltiin uudelleen ja sisempi lasi vaihdettiin lämpölasiksi. Tarkkasilmäiset huomaavat muutoksen ikkunapokiin palautettuna alkuperäisenä lämpimänä värisävynä. Aikojen kuluessa väreihin oli tullut vaihtelua.

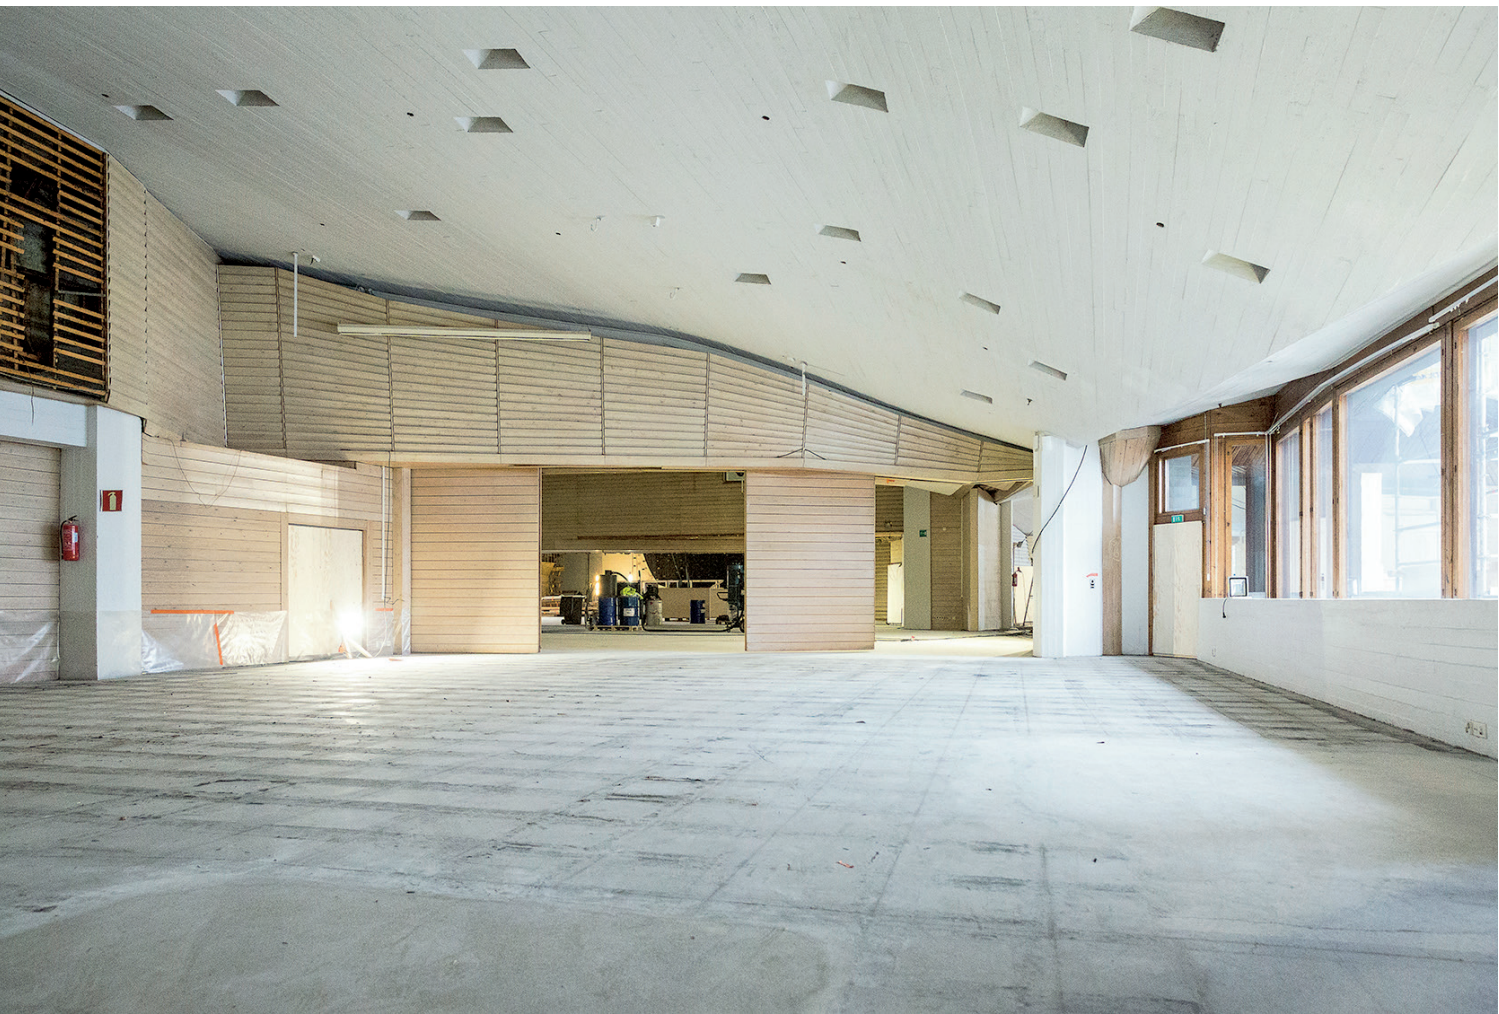
8 Lattioiden betonimosaiikkipintoja hiottiin esiin.

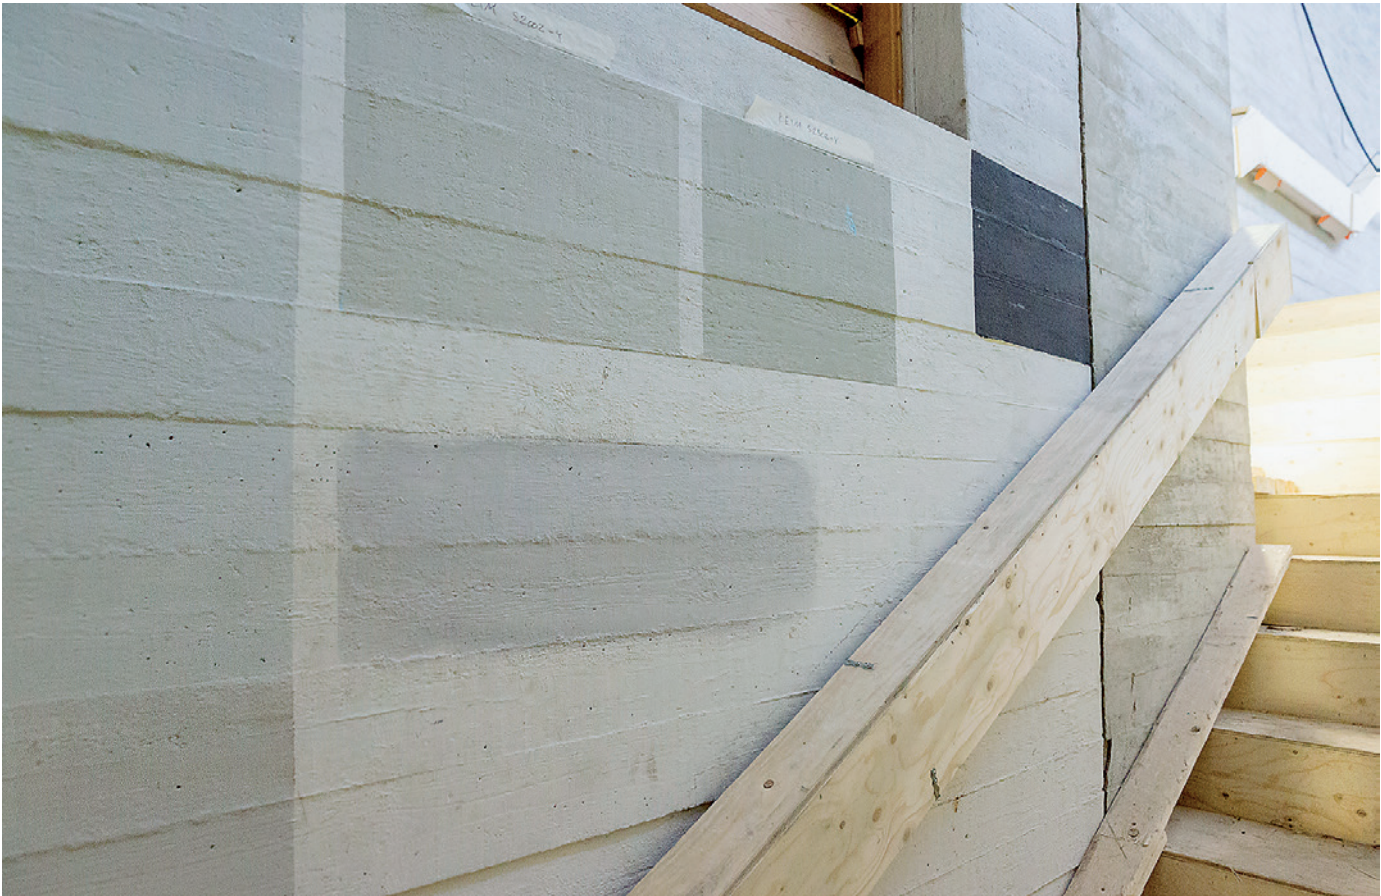
9 Portaikkojen värikokeita.

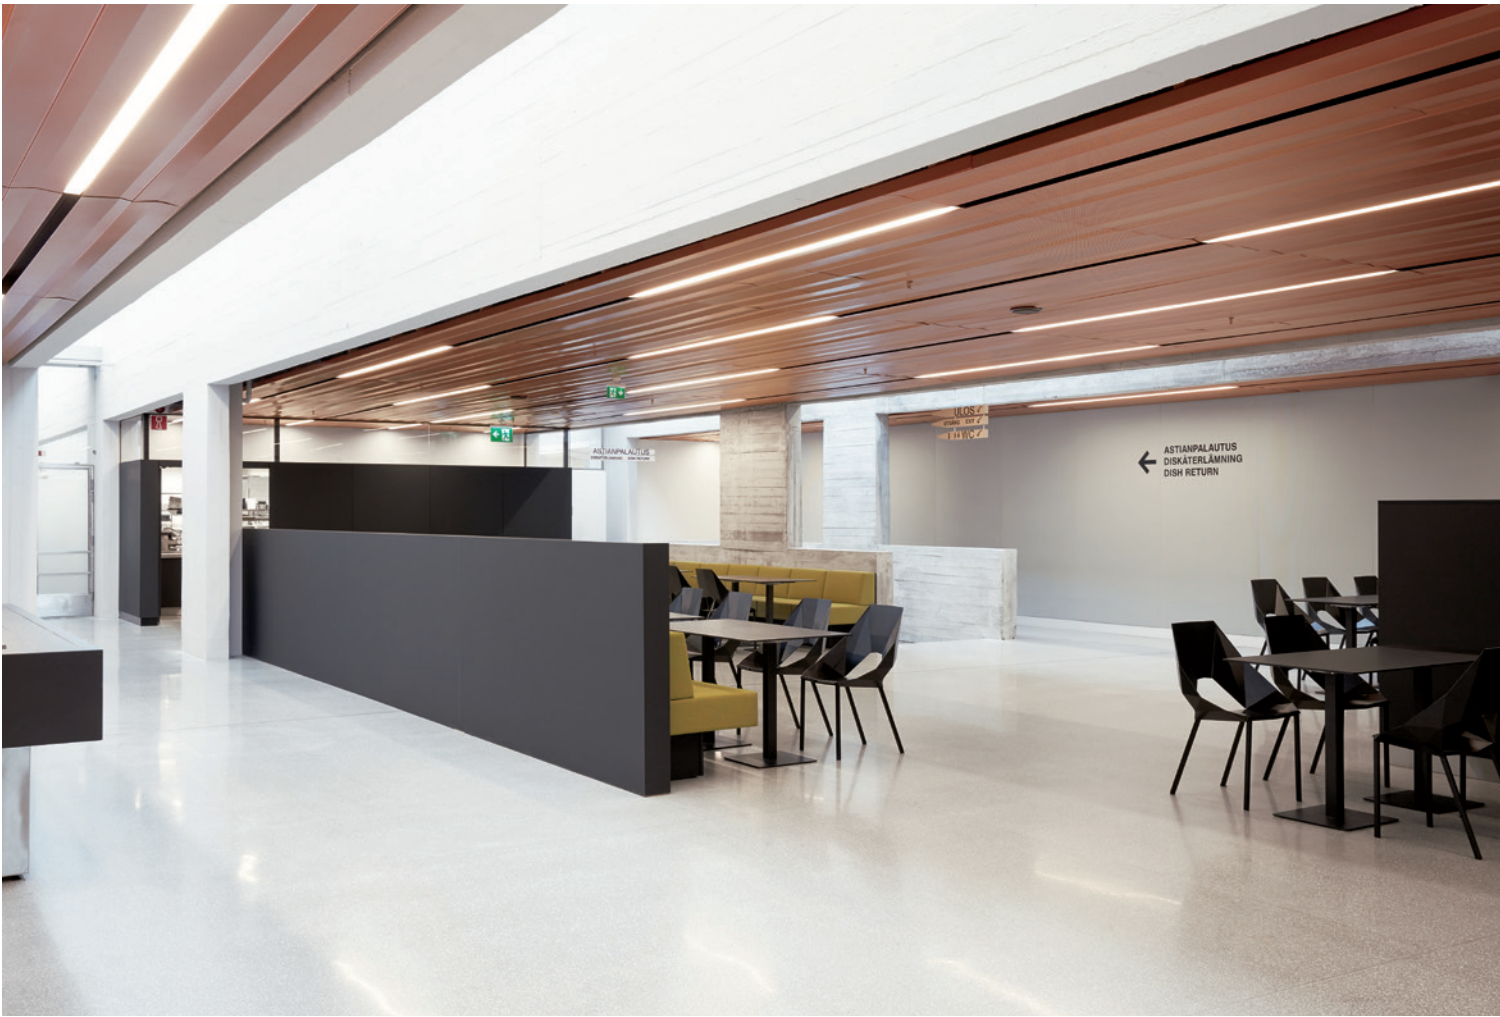
10 Toisen kerroksen keittiötä pienennettiin ja ja muu-  
toksessa saatiin suurennettua tarjoilutilaa. Uuden-  
laisessa valoisassa tilassa on nyt myös uudenlainen  
alakatto, jonka pitkät kattoikkunat voitiin avata tilaan.

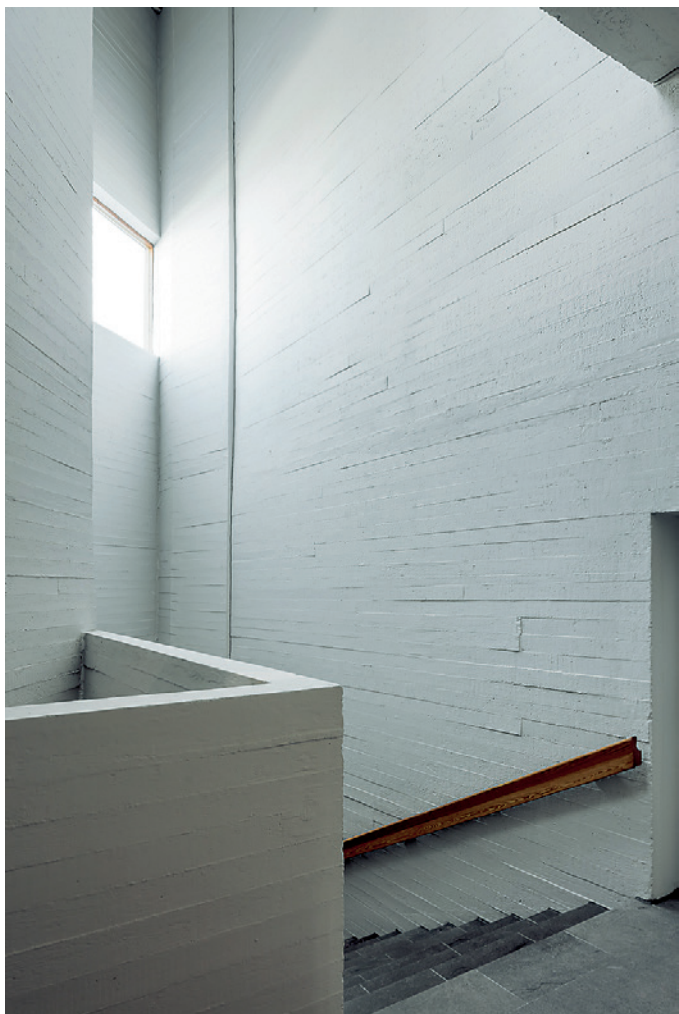
13

Sisätilat – seinät, holvit, portaiden kaiteet – olivat alun perin vaaleaksi kuultokäsiteltyjä betonilautamuottipintoja. 1980-luvulla ne maalattiin valkoisella lateksilla. Lautamuottipinta näkyi edelleen maalin alta, mutta alkuperäistä huomattavasti pyöreämpänä.

**13** Portaikkojen maalattuja lautamuottipintoja.

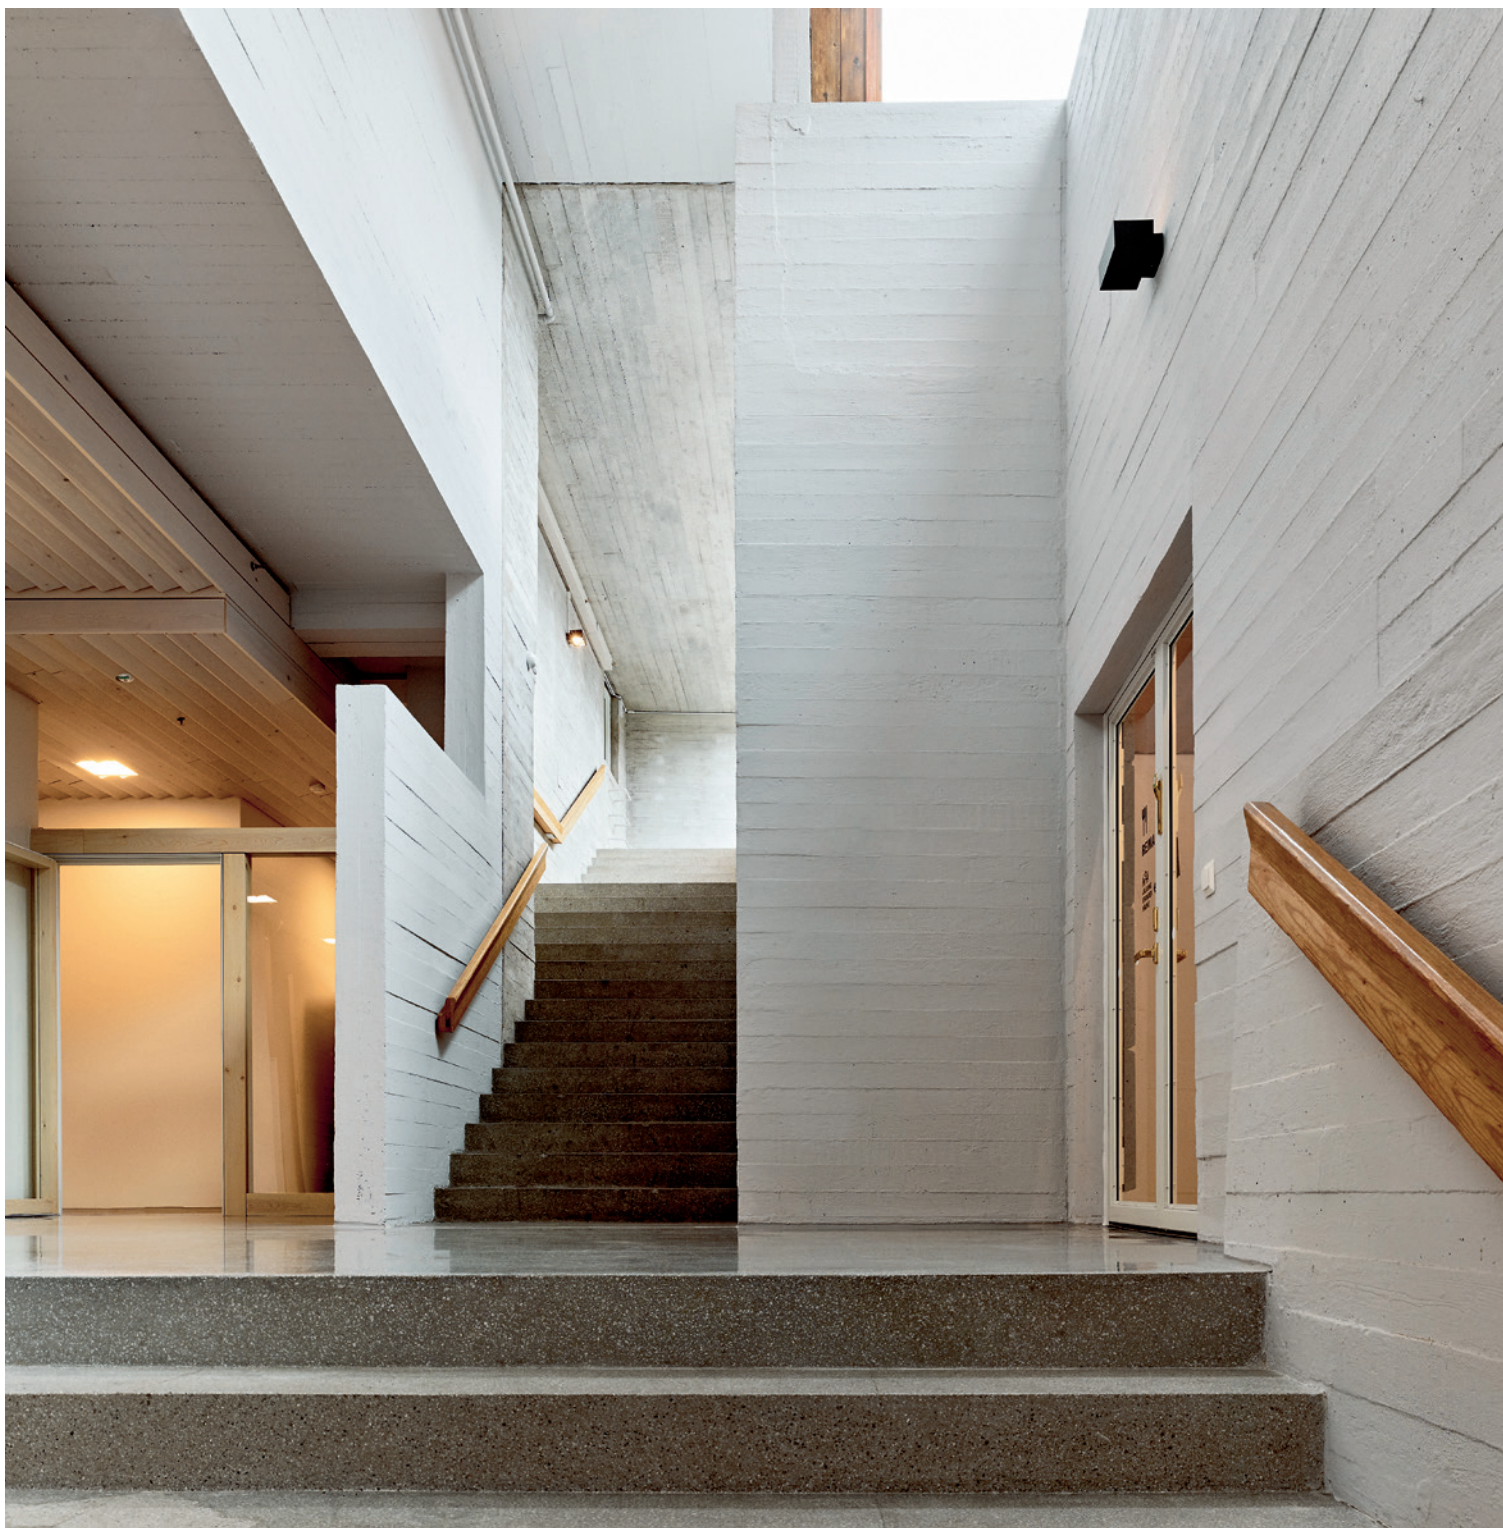
15

**15** Sisätilat -seinät, holvit, portaiden kaiteet -olivat alun perin vaaleaksi kuultokäsiteltäviä betonilautamuottipintoja.
