# Betonirakenne tulipalossa

## Mika Oikari

## Betonirakenteen vauriot tulipalossa

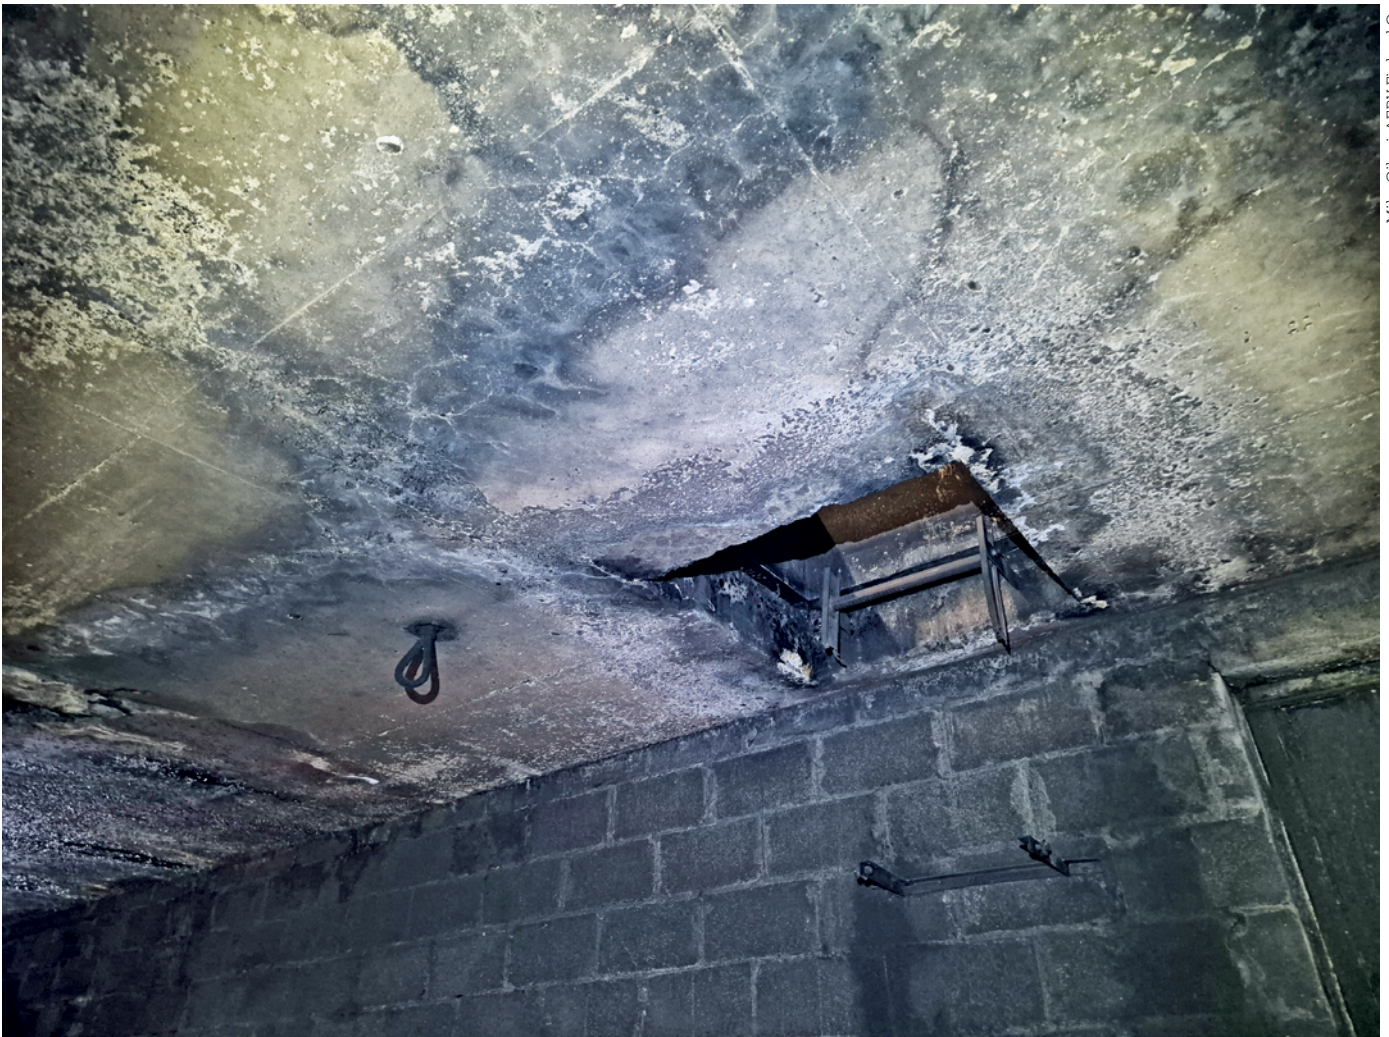
2

**2** Esimerkki tyypillisestä näkymästä palokohteessa betonirakenteiden vaurioitumista selvitettäessä. Betonisen välipohjan alapinnassa näkyy erilaisia ja eri-ikäisiä vaurioita. Erityisesti korvausvastuukysymyksiä selvitettäessä on tärkeää erottaa tulipalon aiheuttama vaurioituminen tavanomaisesta ikääntymisestä sekä aiemman käytön aikana syntyneistä vaurioista.

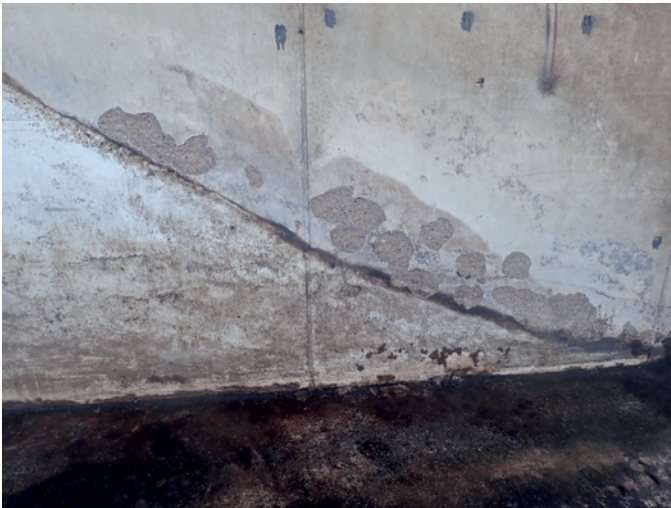
3

**3** Kuumuuden aiheuttamia pinnan lohkeamia betoniseinässä. Seinää vasten varastoituna ollut materiaalikasa (betonipinnassa näkyvän tumman vinon rajan alapuolella) on suojannut seinän alaosa kuumuudelta, mutta kasan yläpuolelle on syntynyt vaurioita. Lisäksi aivan kuvan yläosassa näkyy betonin raudituksen tukemisessa käytettyjen muovisia väliskeitä, jotka ovat kuumuuden vaikutuksesta sulaneet.

Värimuutosten lisäksi toinen tulipalon seurauksena betonipinnoissa näkyvä vauriotapa on eriasteinen halkeilu ja lohkeilu. Ensimmäinen tulipalossa betonipintaan näkyvää säröilyä aiheuttava tekijä on kuivuminen. Pinnan lämpeneminen haihuttaa betonin huokosrakenteesta kaiken irtoavan veden, jolloin betoni luonnollisesti kutistuu, mikä näkyy pinnan voimakkaana säröilyinä.

Koska betonin lämmönjohtavuus on varsin huono, syntyy palotilanteessa aina suuria lämpötilaeroja rakenteen pintaosien ja syvemmällä

olevan betonin välille sekä betonirakenteen eri puolien välille. Tästä johtuen betoni vaurioituu palossa kerroksellisesti alkaen kuumimmasta pinnasta ja vaurioituminen etenee syvälle betoniin yleensä varsin hitaasti. Suoraan kuumuudelle altistuvassa betonin pintakerroksessa olevan vapaan veden höyrystyessä ja laajentuessa äkillisesti syntyy jopa räjähdysmäisesti pinnan lohkeamia. Tämä tapahtuu tyypillisesti varsin varhaisessa vaiheessa palon alussa. Myöhemminkin vastaavan kaltaisia lohkeamia voi edelleen syntyä lämpölaajenemiserojen seurauksena sekä rakenteen raudituksen kuumenemiseen liittyen. Lohkeamat voivat korkeammissa lämpötiloissa liittyä myös betonin kemiallisen rakenteen muutoksiin, erityisesti lämpötila-alueella noin +500 – +600 °C.

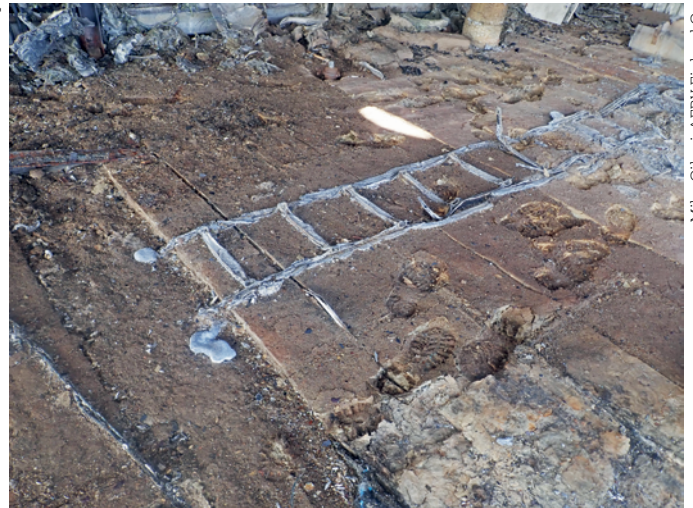
4

**4** Tyypillinen sekundäärinen havainto palokohteessa tulipalon aikana vallinneista lämpötiloista. Alumiininen kaapelihylly on irronnut katosta ja pudonnut yläpohjan lämmöneristeiden päälle. Sulanut metalli on jähmettynyt uudelleen jäähdyttyään.

Tyypillisiä sekundääristen rakenteiden havaintoja, joiden avulla lämpötiloja ja vaikutusaikoja voidaan arvioida, ovat puuosien hiiltyminen, muoviosien sulaminen ja palaminen, lasin pehmeneminen, alumiiniosien sulaminen, erilaisten lämmöneristeiden vaurioituminen sekä teräsosien muodonmuutokset.

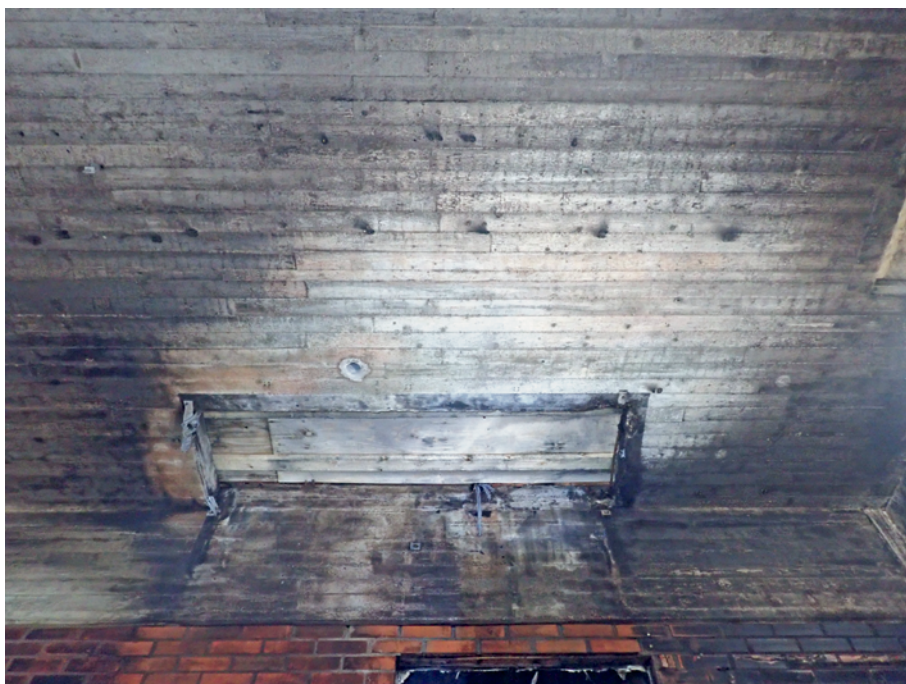
**5** Palo jälkeä betonisen välipohjan alapinnassa. Kaikki liittyvät rakenteet on jo purettu pois, mutta palon vaikutuksia arvioitaessa myös niiden merkitys lämpötiloihin ja vaikutusaikeihin täytyy huomioida.

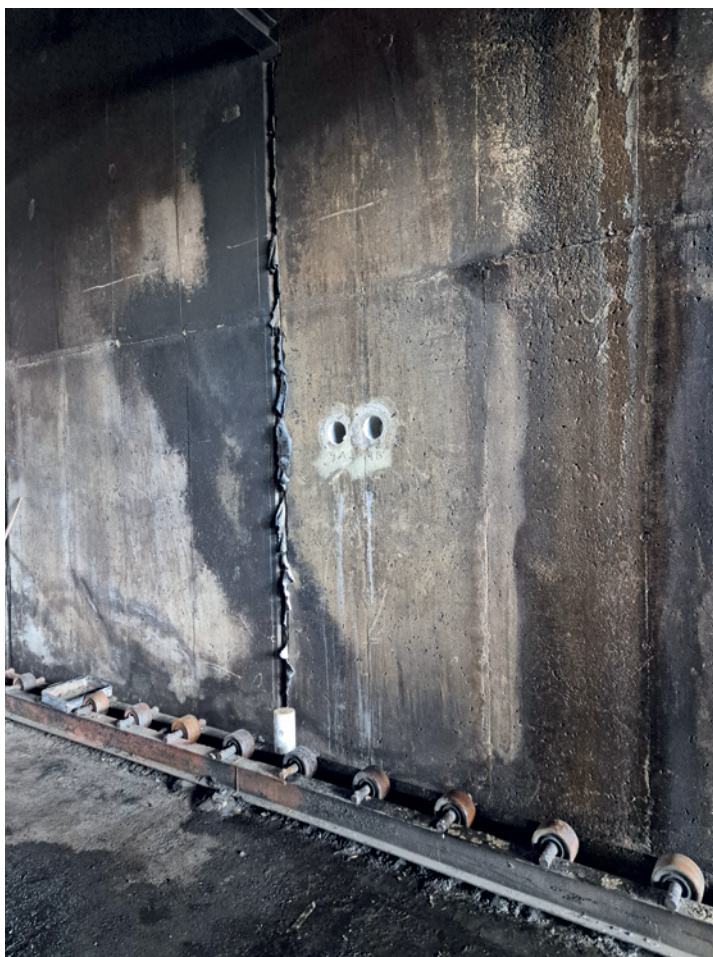
6

**6** Materiaalinäytteiden ottoa betoniseinästä. Lieriönäytteet irroitetaan timanttiporaamalla ja toimitetaan laboratorioon tutkittavaksi.

Palovaurioita arvioitaessa rakenteista valikoiduista kohdista irrotetut rakennekoekappaleet ovat ainoa luotettava tapa määrittää

betonin todellinen jäljellä oleva lujuus. Pintaosan lujuutta ja potentiaalisesti vaurioituneita rakenteita voidaan kartoittaa aistinvaraisesti mm. koputtelemalla sekä paikan päällä tehtävillä vertailevilla mittauksilla, kuten kimmo-vasaroinnilla. Betonin lujuusominaisuuksien muutoksen osalta on huomattava, että betonin kimmomoduuli ja taivutusvetolujuus heikkenevät lämpötilan noustessa huomattavasti aikaisemmin kuin puristuslujuus. Tämä yhdessä lämpötilan noustessa tapahtuvan raudituksen lujuuden alenemisen kanssa edesauttaa muodonmuutosten syntymistä rakenteisiin, esim. palkkien taipumista, vaikka betonissa ei merkittävää vaurioitumista vielä olisikaan nähtävissä.

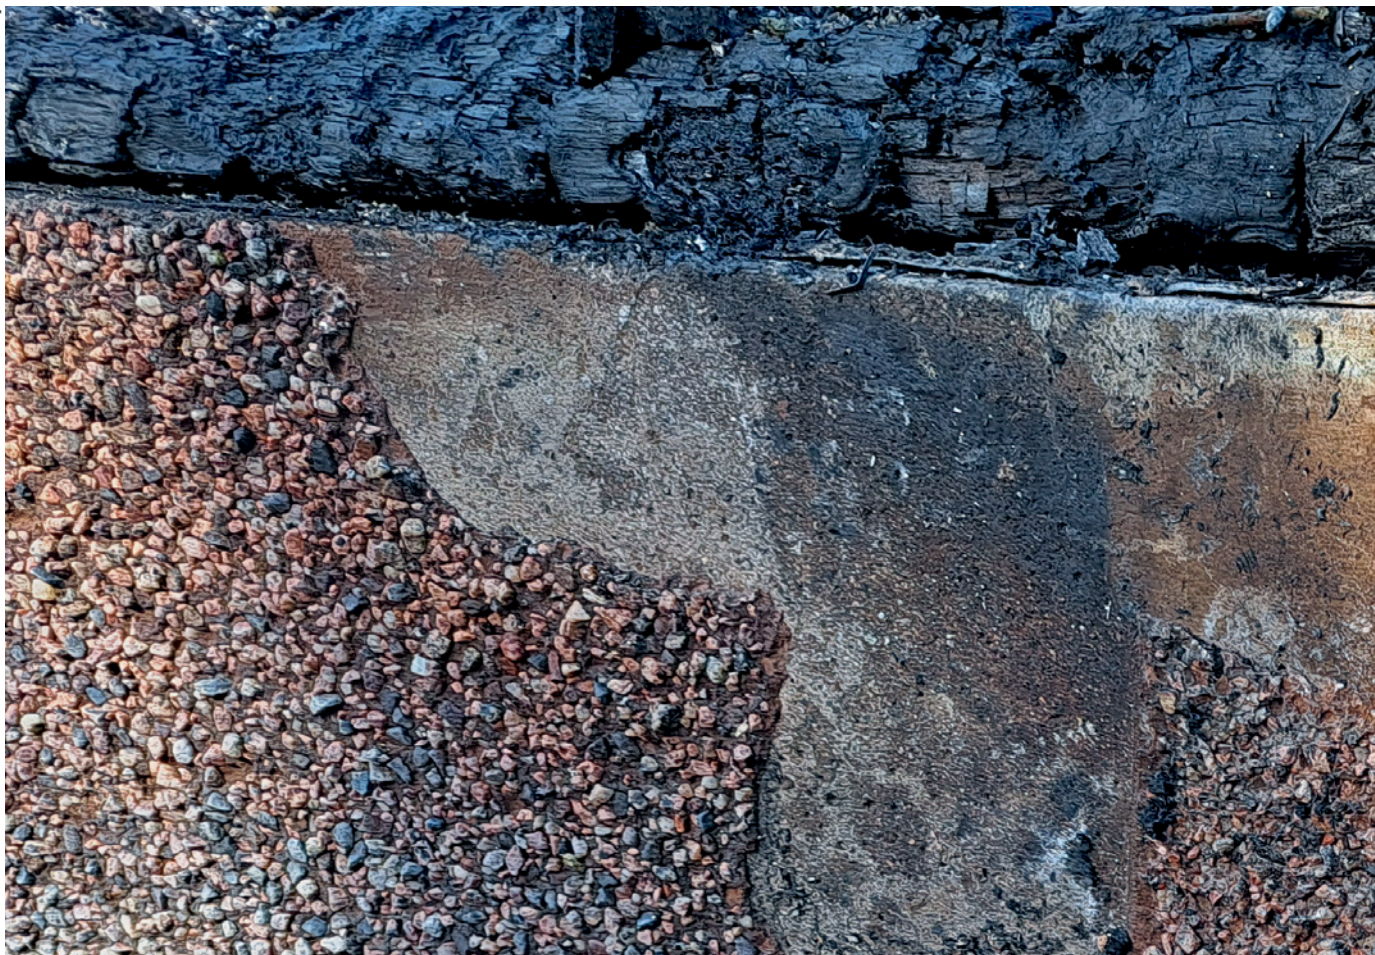
8

**8** Rouhepinnoitettu betonisokkeli rakennuspalon jälkeen. Pinnoitteet vaurioituvat palossa helposti, mutta usein ne suojaavat vielä irrottuaankin hyvin alla olevaa betonipintaa. Erilaisia näkyviä kiteytymiä voi syntyä sammutusveden kuivumisen seurauksena, mutta ne voivat olla kertyneet betonin pintaan pinnoitteen alle myös jo paljon aikaisemmin.
