# Tampereen uintikeskuksessa käynnissä laaja peruskorjaus

Vuonna 1979 valmistunut Tampereen uintikeskus on tullut elinkaarensa kattavan peruskorjauksen tarpeeseen. Uintikeskuksen alkuperäiseen osaan on suunniteltu sekä peruskorjausluonteisia toimenpiteitä että toiminnallisia muutoksia, joilla parannetaan kohteen käyttöä liikuntapaikkana. Osa tarvittavista toimenpiteistä toteutetaan teknisinä peruskorjauksina osa puolestaan parantaa merkittävästi uintikeskuksen toiminnallisuutta. Jatkossa Tampereen uintikeskus profiloituu entistä vahvemmin vesiurheilukeskuksena, jossa on hyvät olosuhteet eri lajien harrastamiseen ja kilpailujen järjestämiseen.

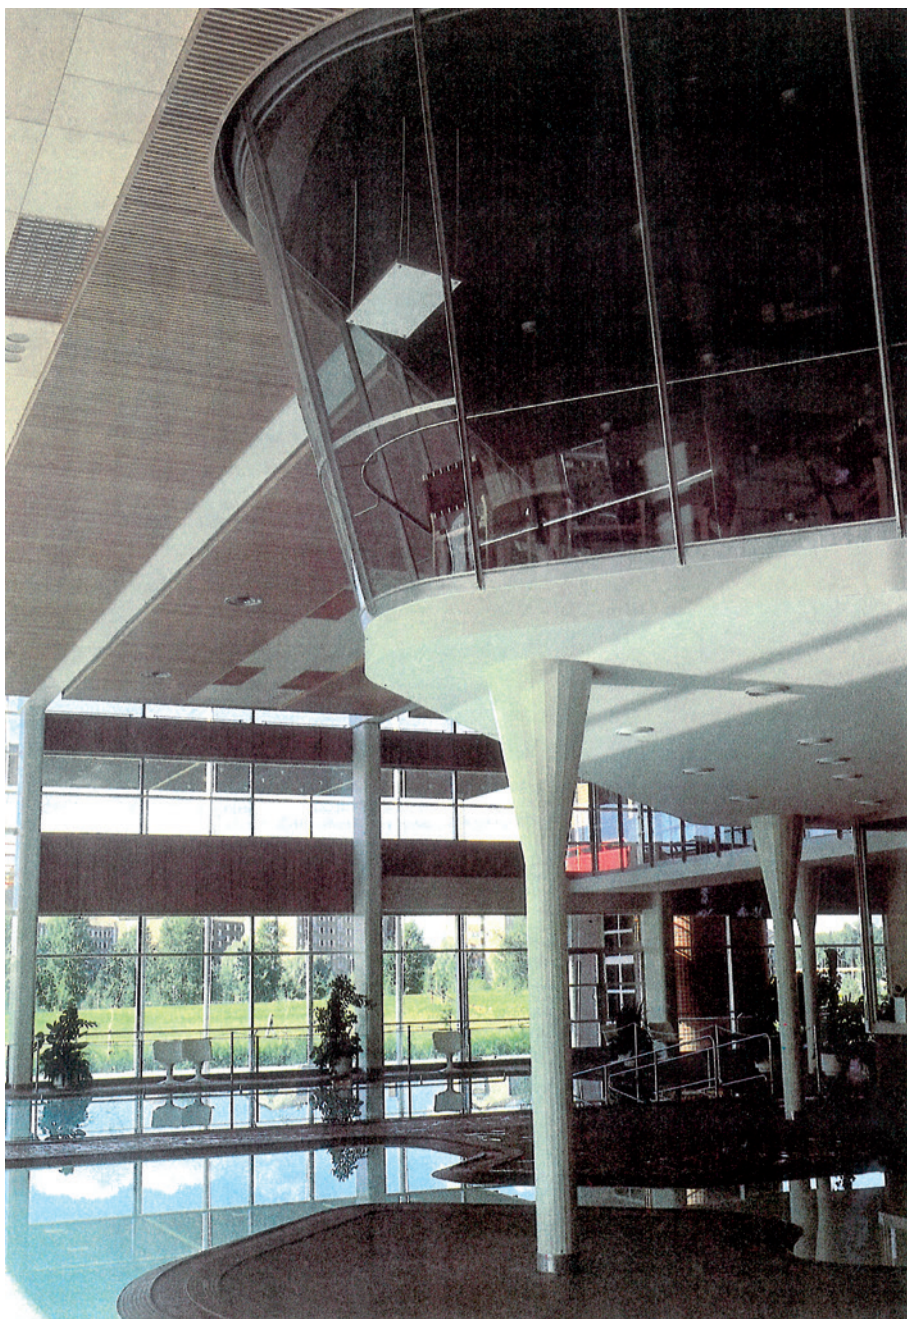
**1** Tampereen uintikeskus 70-luvun asussaan. Kahvilaa kannattelevat yläpäästään kartiomaisiksi laajenevat pilarit.

Sisätiloihin on luotu kylpylähenkeä pylväskäytävän, seinälaatoituksien, runsaiden viherkasvien ja oleskelutilojen avulla sekä sijoittamalla ravintola hallitilaan avautuvaksi hallin keskelle 2-kerroksessa. Kahvilaa kannattelevat, yläpäästään kartiomaisiksi laajenevat pilarit toimivat katseenvangitsijoina ja rytmittävät näkymää Kalevan suuntaan yhdessä kaarevamuotoisen lasten altaan kanssa. Seinä- ja kattoverhouksien luonnonvärinen mänty sekä lattiapintojen kauttaaltaan tiilenpunainen keraaminen laattapinta luovat lämpimän vaikutelman.

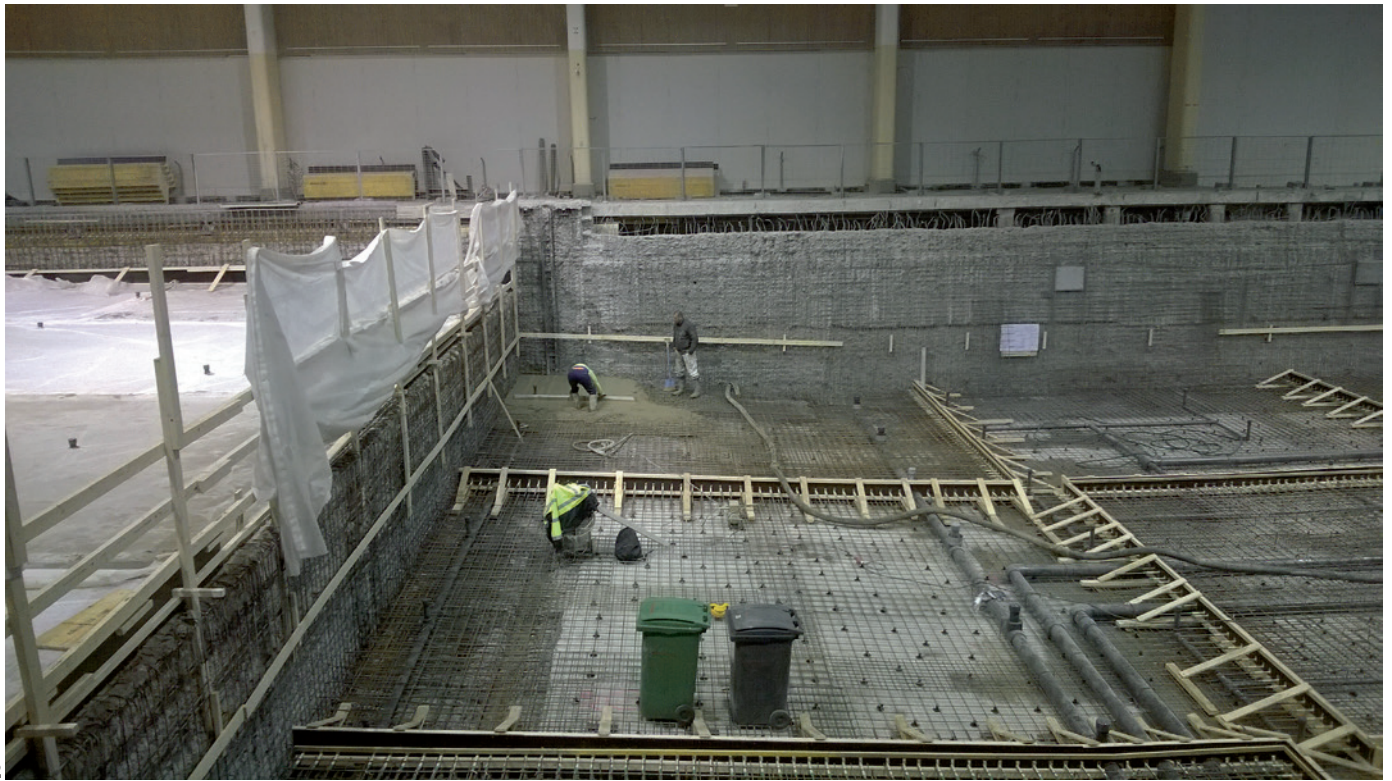
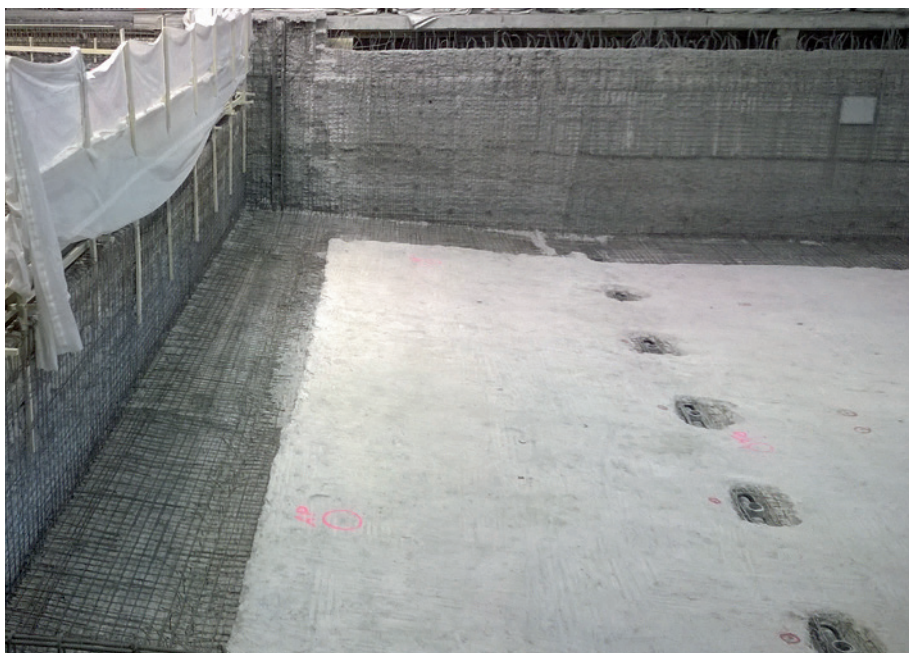
2

**2,3** Uusi ja vanha betoni sidottiin toisiinsa 12 mm harjaterästartunnoin. Seinän yläpäässä olevat loiskekourut ja välipohjan tuki valetaan tavanomaisella täryttimellä tiivistettävällä betonilla.

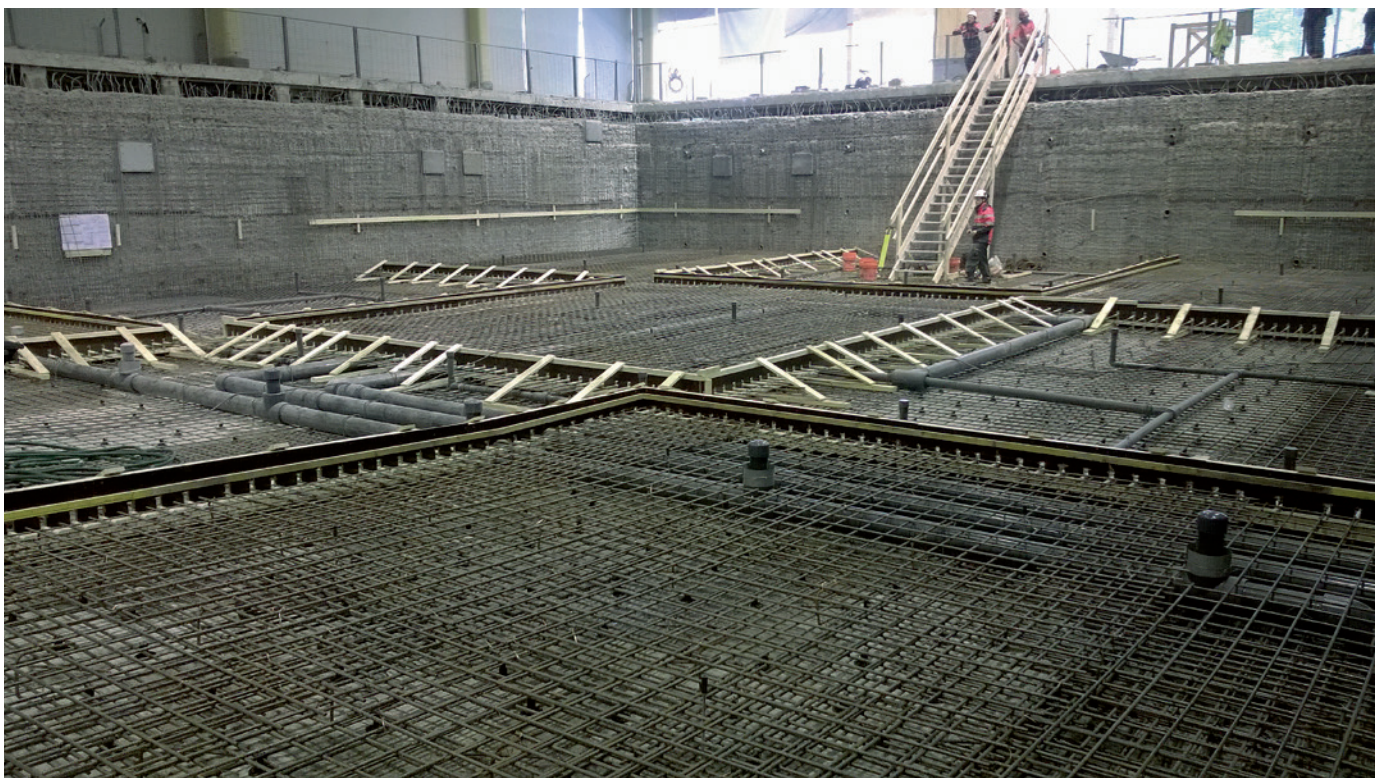
3

**4** Altaan syvässä päässä uudet vedenkäsittelyputket asennetaan vanhan pohjalaatan päälle ja pintaan valetaan uusi 300 mm paksuinen kantava betonilaatta.

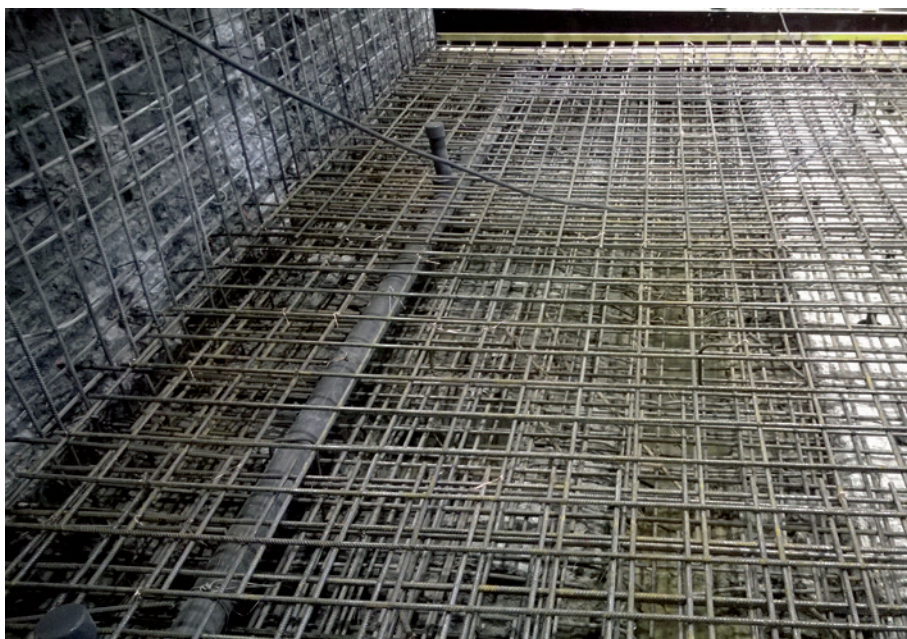
**5** Seinien valu tehdään itsetiivistyvällä betonilla tiheän raudoituksen vuoksi. Valu tehdää painevaluna noin 500 mm kerroksina, jotta varmistutaan siitä, että betoni täyttää kaikki vesipiikkauksen jäljiltä jääneet kolot hyvin.
