WEILING & GÖÖSIN ENTISEN PAINOTALON MUUTTAMINEN KULTTUURI- JA MUSEOKESKUS WeeGee-TALOKSI

Henna Helander,
arkkitehti SAFA

WEILING & GÖÖS OLD PRINTING HOUSE BUILDING CONVERTED INTO CULTURE AND MUSEUM CENTRE WEEGEE HOUSE

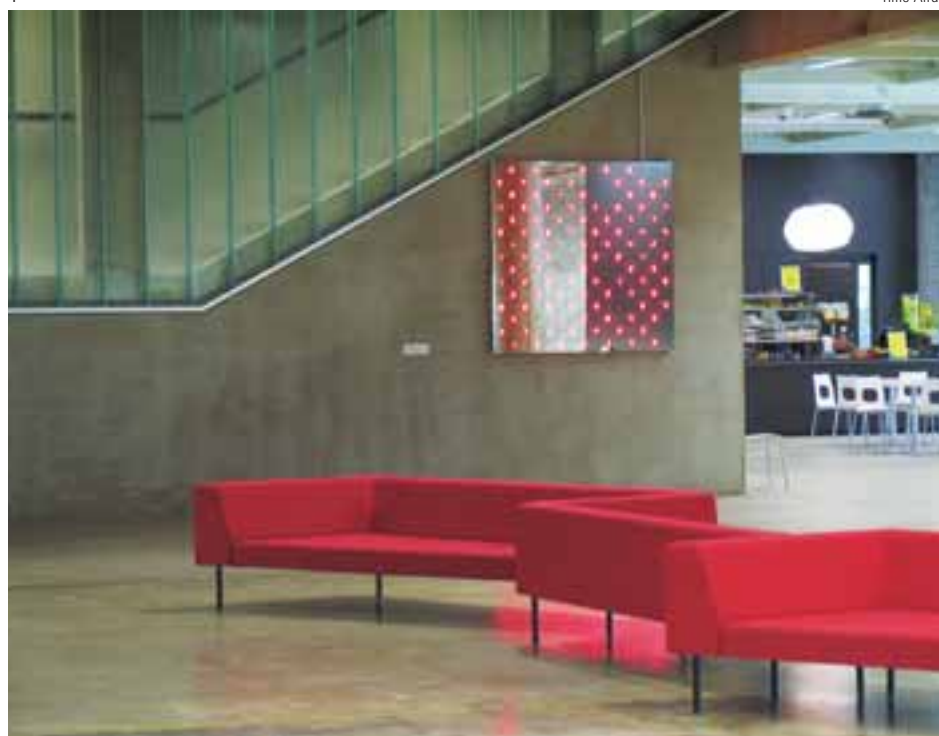
1

Pääaulan uusi betonilattia louhitun IV-konehuoneen yläpuolella. Uusien pääportaiden takana on uusi kantava betonielementti. Taustalla näkyy WeeGee-talon kahvio.

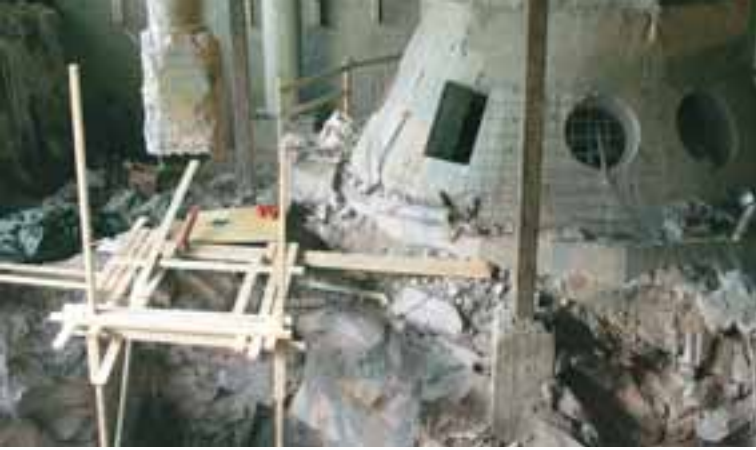
2
Timo Airas

2 Pylonin uusi betonivahvistusvalu sekä roikkuvat vanhat pilarit.

Pylonijuurien manttelointi

Kellarissa pylonit piti uusien ilmastointiläpivientien takia vahvistaa. Vahvistus tehtiin manttelioimalla ne 300 millimetrin vahvuisella teräsbetonilla. Osa jouduttiin tekemään ruiskubetonointimenetelmällä ja ne, joissa oli mahdollista käyttää muottilaudoitusta valettiin normaalina valuna. Lisäksi yleisötaloon liit-

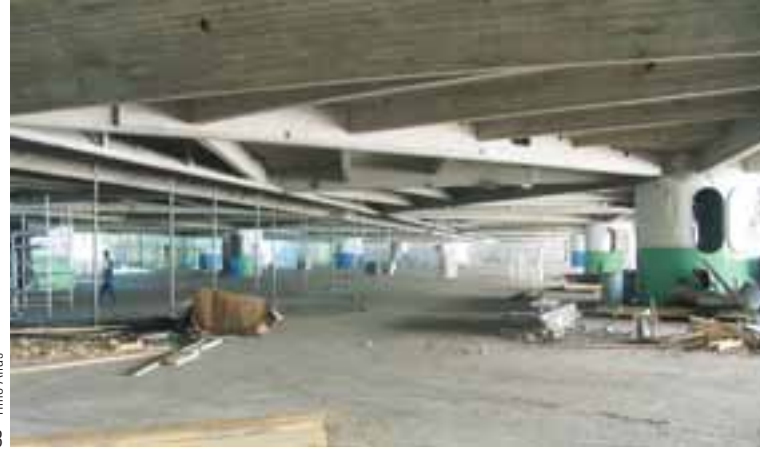
3
Timo Airas

3 Yläkerran painosali. Puolessa osassa on kattopalkistona 700 mm syvä hämähäkkiverkkopalkisto ja toisessa puolessa 3 m x 3 m betoniruudukko. Palkiston raudoitukset kuvattiin öiseen aikaan VTTn laitteistolla, jotta uudet talotekniikkaa varten tulevat reiät eivät vaarantaneet pyloneista roikkuvaa yläpohjapalkistoa. Lattiasta on poistettu muovilaatat.

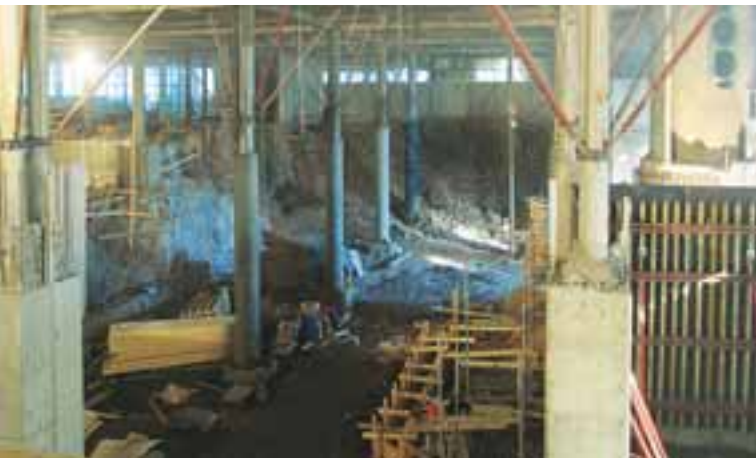
4
Timo Airas

4 Uutta kellaritilaa louhittiin noin 2000 m². Betonipilarit roikotettiin katosta louhinnan aikana, jonka jälkeen niitä jatkettiin uusiin perustuksiin asti.

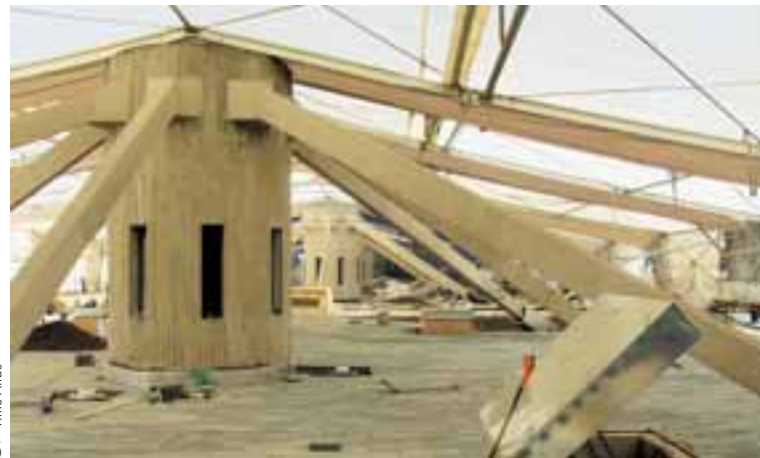
5
Timo Airas

5 Katolla olevien pylonien vetotankojen laastikorjaus. Myös yläpohja uusittiin lukuun ottamatta kantavia rakenteita, lisäksi tehtiin 32 uutta savunpoistolukua yläpohjaan.

Vetotankojen pinnoitus

Esijännitettyjen vetotankojen pinnoitus piti tehdä rajoitetusti rakennepaksuutta kasvattamalla. Uloin pinta tehtiin sävytettyyn laastiin hiekkaa lisäämällä ja vetämällä "lautamuottikuvio" laastin pintaan. Pinnan onnistuminen toteutuneella tasolla oli hyvin onnistuneen yhteistyön tulosta.

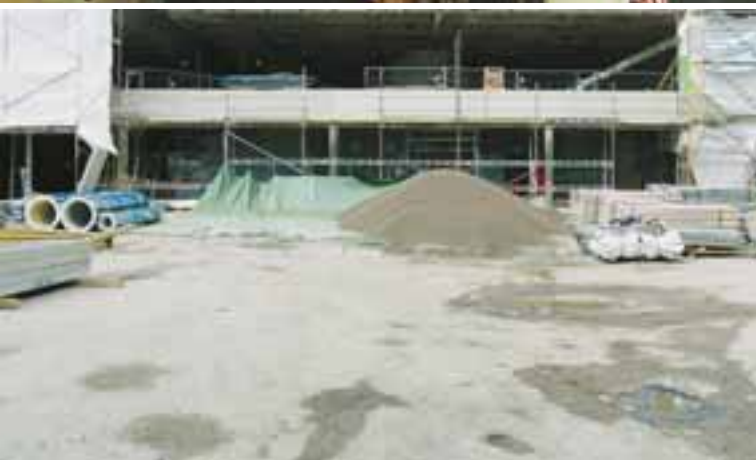
6
Timo Airas

6 Betonelementtien purku ja vaihto. Myös kuvassa näkyvää lautamuottia vasten valettua betonihelmää on uusittu 54 metriä.

Uusimiseen päädyttiin, koska Espoon Taidemuseo EMMAN näyttelytilaan tuli luoda museostandardit täyttävä tasainen ilmankosteus ja lämpö. Alkuperäiset elementtiseinät eivät olisi kestäneet tulevaa kosteusrasitusta. Teräsosien korrosio ja betonin karbonatisoituminen olisivat joka tapauksessa rapauttaneet alkuperäiset elementit nopeasti uusittaviksi. Lisäksi koska teräslasiseinä kylmine karmeineen säilytettiin, oli U-arvo rakennuksen ulkovaipassa saatava kompensoitua betonielementtiseinien kohdalla.

Betonielementit tehtiin yli kaksinkertaisesti paksummiksi kuin vanhat. Tämä aiheutti ongelmia elementtien liitoskohdissa teräslasiseiniin nähden ja rakennuksen kulmissa.

Helmavalun uusiminen

Ensimmäisen rakennusosan helmabetonissa olivat raudoitukset pahasti ruostuneet ja näkyvissä. Helmavalua päätettiin uusida 54 metrin matkalta, kolmessa osassa. Pinnat tuli valaa ilman muottisiteitä lautamuottipintaa vasten. Lautamuotit vastasivat vanhojen lautojen laatua ja kokoa. Betonikuoren paksuus oli ainoastaan 60 mm, mikä vaikeutti valamista.

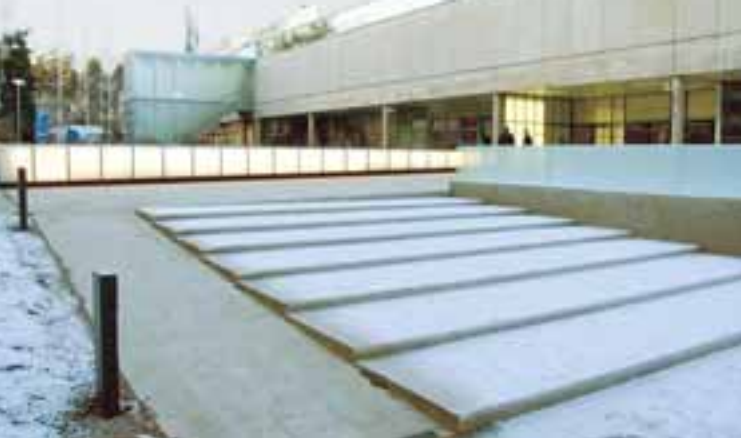
Timo Airas 8

8 Uusi sisäantulo patio laakeine portaineen ja kahvilan terasseineen. Taustalla uusi betonirakenteinen poistumistieporras. Julkisivun betonielementit ovat kauttaaltaan uusittu.

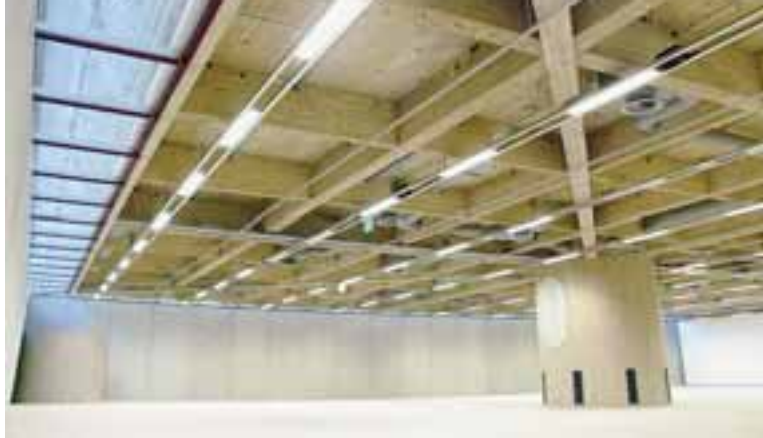
Timo Airas 9

9 Uusi talotekniikka sijoitettiin betonipalkistoon lukuun ottamatta valaisimia. Rakennukseen kehiteltiin oma valaisin- ja sähkökiskojärjestelmä.

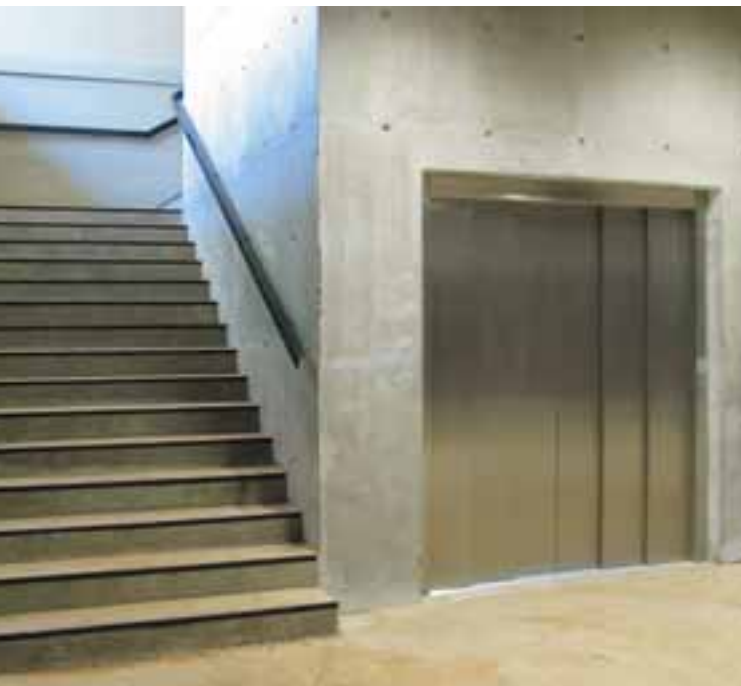
Timo Airas 10

10 Ala-aulaan vievät uudet betoniporaat ja uusi hissi.

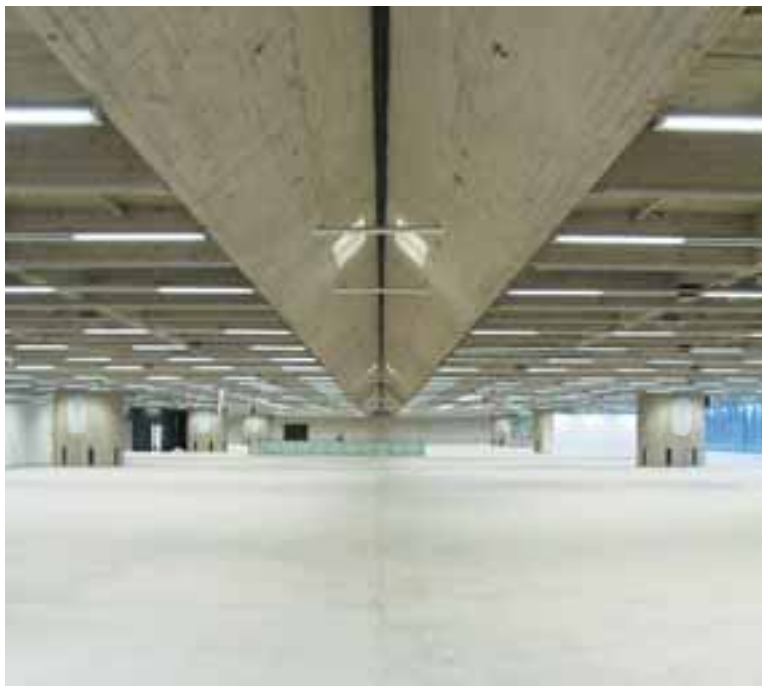
Timo Airas 11

11 Entinen kirjapainosali, tuleva Espoon taidemuseon näyttelytila muutostöiden jälkeen, lähes 5000 m² kahdeksan betonipylonin varassa. Talotekniikan pystyvedot on sijoitettu vanhoihin betonipyloneihin. Kiinteiden uusien rakennusosien määrä on minimoitu.
