# VAATIVISSA OLOSUHTEISSA SILTAPALKKIEN KORJAUSVALUT ITSETIIVISTYVÄLLÄ BETONILLA

Heinäkuun helteissä tehtiin Lahti-Kerava oikoradan pohjoispäässä sijaitsevan kahden palkkisillan korjausvalut itsetiivistyvällä betonilla. Kysimme tuotepäällikkö *Arto Solanteelta* Lohja Rudus Oy:n Lahden alueyksiköstä miten työ sujui ja millainen oli lopputulos.

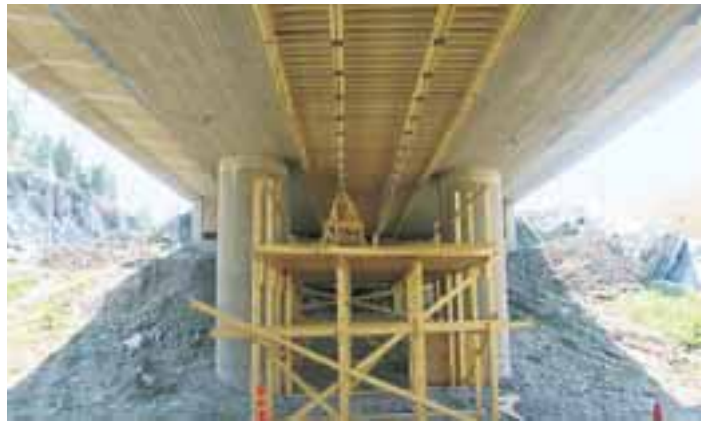
1 Lyhyemmän, 44-metrinen sillan muotitusta.

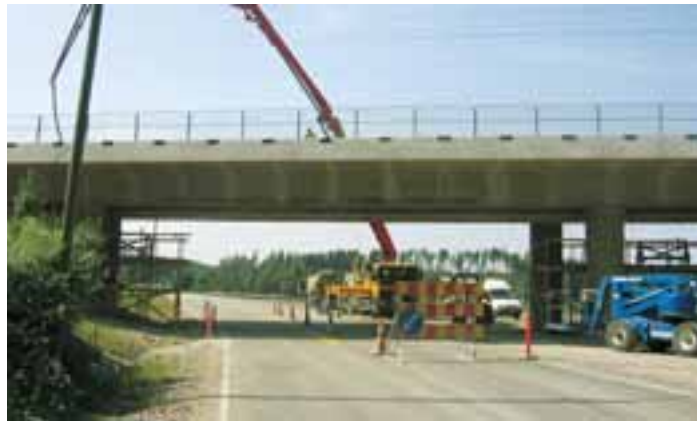
2 Itsetiivistyvää betonia pumpattiin kahden siltapalkin korjausvaluun yhteensä 160,5 kuutiota.

vää IT C32/40 #16 P30 betonimassaa kului siltojen valuihin yhteensä 160,5 kuutiota. "Valun kokonaiskesto taukoineen ja pumpun siirtoineen kesti 14 tuntia. Varsinaista valuaikaa oli noin 11 tuntia, joten valunopeudeksi tuli noin 14,5 m<sup>3</sup> tunnissa", hän kertoo.

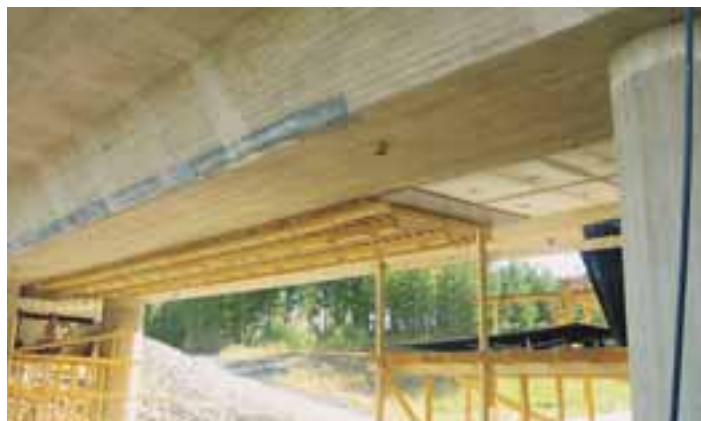
3 Osa muotista purettuna, uutta valupintaa näkyvässä.
