Safety Alert 12: Muottien kaatuminen fakissa

Tapahtuman kulku (tapahtunut ulkomailla)

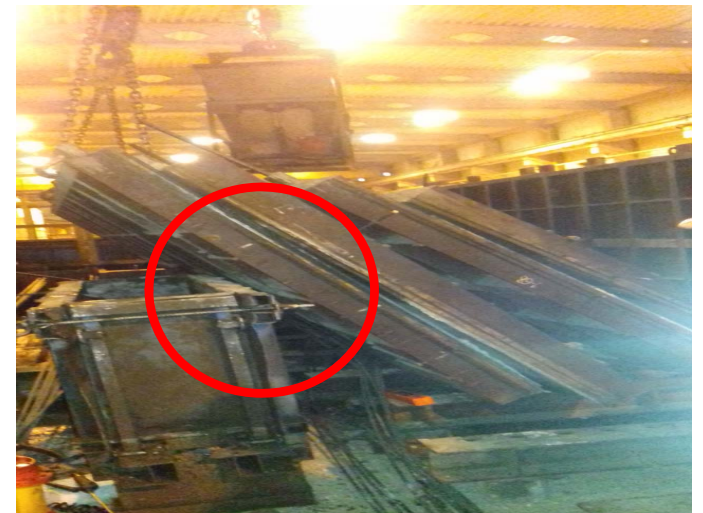
Työntekijä kuljetti nosturia kauko-ohjaimella liikuttaakseen betonia täynnä olevaa kauhaa (alakuva). Kun hän siirsi kauhaa paneelimuottien yli, kauha osui tukitankojen yläosaan, jonka seurauksena muotit kaatuivat puristaen työntekijän kaatuvien muottien ja pienemmän, mutta painavamman muotin väliin, merkitty ympyrällä.

- Arvioidaan kyseisen tuennan soveltuvuus tämän kokoisten paneelien kiinnittämiseen.
- Vaikka Suomessa ei ole käytössä kyseistä varastointitapaa, vastaava vaaratilanne voi syntyä, jos nosturilla törmätään fakkiin varastoituihin seinäelementteihin.
- Suomessa käytössä olevassa fakkivarastoinnissa voisi olla perustelua käyttää sopivin välimatkoin järeämpiä kiinteitä tappeja, esimerkiksi kuvan mukaisia hitsaamalla kiinnitettyjä U-profiileja, jotka pystyvät pysäyttämään elementtien mahdollisen kaatumisen toisiaan vasten.
- Nosturia ajavan tulisi käyttää kauko-ohjausjärjestelmää niin, että on itse tarpeeksi kaukana nosturin reitiltä ja lastaus-/purkualueelta.
- Työpaikan järjestäminen niin, että taakalla on esteetön reitti kulkea.
