Safety Alert 3: Sähköiskutapaturma

Tapaturman kuvaus

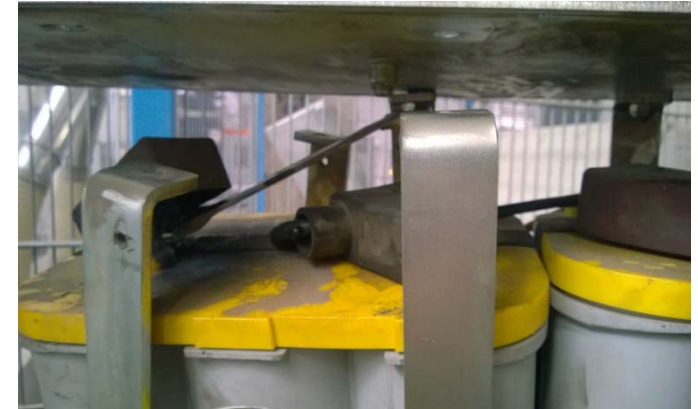
- Sähköasentaja avasi kiintoavaimella 2. akun viimeisen kannatinraudan mutteria. Kiintoavaimen toinen pää osui akun plus-napaan, jonka suojakumi oli siirtynyt pois paikoiltaan.

- Kiintoavaimen koskettaessa akun plus-napaa syntyi oikosulku ja valokaari, minkä seurauksena kuusiokoloavainta pitäneen työntekijän sormet kramppasivat ja jäivät koukkuun. Työntekijä toimitettiin ensiapuun työterveyslääkärille ja sieltä edelleen sairaalaan hoidettavaksi.

- Vahinkoon johtaneita syitä ovat mm. puuttuva riskinarvio ja – työn suunnittelu, 0-johdinta ei oltu irrotettu rungosta, mutteria avattiin työkalulla, joka ei ollut eristetty ja sen oli mahdollista osua jännitteisiin osiin, plus-navan suojakumin rakenteellinen heikkous (irtoaa pienestä kosketuksesta).

Kiintoavain jäi + navan ja mutterin väliin aiheuttaen oikosulun ja valokaaren

- Tapaturma käydään läpi pienryhmissä kaikissa yksiköissä, joissa vastaava tilanne voi tapahtua.
- Akunvaihdosta tehdään yksityiskohtainen työohje.
- Työohjeessa huomioidaan oikeanlaisten työkalujen käyttö.
- Tulevaisuudessa akkujen vaihtotyö valmistellaan siten että työn voi tehdä yksi henkilö (enemmän tilaa, näkee paremmin). Otetaan avuksi säädettävä työtaso millä akut voidaan tukea vaihtotyötä tehtäessä.

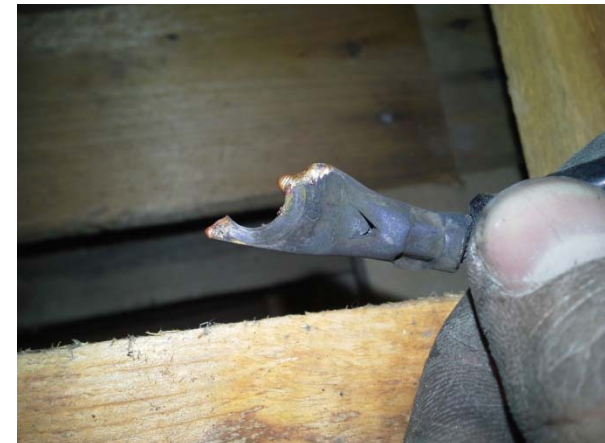
Viimeisen (4.) akun kiinnitysruuvien alla rungossa ollut 0-navan liitin sulki oikosulun seurauksena.
