## Safety Alert 5: Putoamistapaturma

### Tapaturman kuvaus

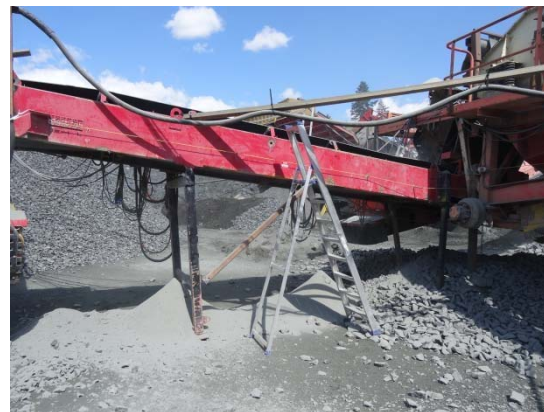
- Työntekijä oli menossa tekemään huoltotyötä (verkon pulttien kiristys).
- Kulkureittinä kohteelle hän käytti viereistä, vaakatasossa olevaa hihnakuljetinta, jonka päälle hän päätti kiivetä a-tikkailla. Asetettuaan tikkaat kuljettimen suuntaisesti, vahingoittunut kiipesi niitä ylös ja ollessaan siirtymässä tikkailta kuljettimen päälle, ne lipesivät alta ja hän putosi 2,3 metriä. Putoamisen seurauksena olkapää meni sijoiltaan ja niskanikamaan tuli hiusmurtuma.
- Tapahtuman syyt: Tikkaista puuttui alalevike, jonka tarkoitus on estää tikkaiden kaatuminen. Tikkaat oli asetettu väärin, josta kaatuminen aiheutui. Tikkaita ei oltu kiinnitetty mitenkään.

Tapatumapaikka ja a-tikkaat

- Uusitaan tikaskalusto alalevikeelliseksi, tai päivitetään vanhat sellaisiksi.
- Etsitään ratkaisuja tikkaiden yläpään kiinnittämiseksi.
- Arvioidaan uudelleen mahdollisuudet henkilönostimien käyttöön työmailla.
- Käsitellään tapaturma kaikissa toimipisteissä, joissa vastaava tilanne voisi tapahtua; on erittäin tärkeää, että työntekijätkin ymmärtävät oman vastuunsa työturvallisuudesta. Viiden sekunnin miettiminen olisi todennäköisesti estänyt tapaturman.

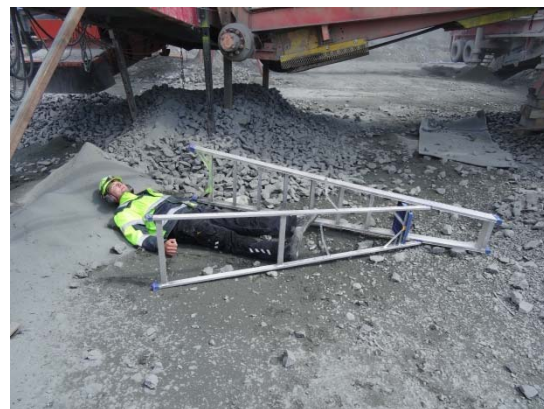
Vahingoittuneen putoamiskohta
