Safety Alert 6: Putoamistapaturma

Tapaturman kuvaus

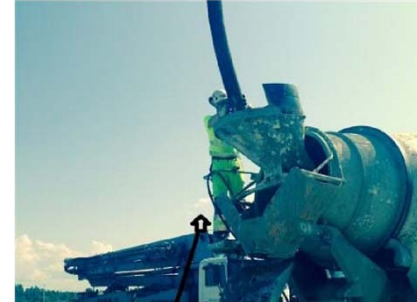
- Pumppuautonkuljettaja ei huomannut ajoissa pumpunperän tyhjenemistä, linjastoon pääsi ilmaa ja letku heilahti. Letkun äkillisen heilahtamisen takia betoniauton kuljettaja menetti tasapainonsa ja putosi hoitotasolta noin 2,5 metrin korkeudesta maahan oikealle kyljelleen.

Kuljettaja tippui hoitotasolta maahan oikealle kyljelleen, taso on noin 2,5 metrin korkeudella.

- Tapahtuma käydään läpi pienryhmissä kaikissa yksiköissä, joissa vastaava tilanne on mahdollinen. Tapaturmasta tiedotetaan koko yritystä.
- Tarkastetaan betoniautojen säiliöiden hoitotasot, kaiteiden korkeudet mitataan ja tarvittaessa korotetaan. Myös muun kaluston hoitotasot tulee tarkastaa ja ryhtyä toimenpiteisiin tarvittaessa.
- Hoitotasoihin asennetaan jousipalautteiset portit portaiden kohdalle tai ohjeistetaan ja vaaditaan käyttämään putoamissuojaimia, mikäli porttia ei ole.

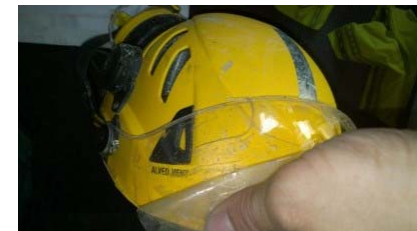
- Vahingoittuneella henkilöllä oli tapahtumahetkellä käytössä kaikki henkilökohtaiset suojavarusteet. Kypärä leukahihnalla varustettuna pysyi päässä ja todennäköisesti pelasti vakavammalta päävammalta.

Kuljettajan kypärästä suojavisiiri on haljennut sekä muutamia naarmuja.
