## Safety Alert 7: Valuastian nostokorvakkeen pettäminen

### Tapaturman kuvaus

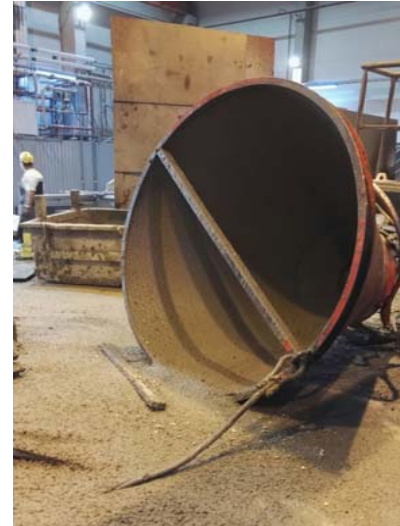
- Valukuoppaa nosturilla siirrettäessä kuupan nostokorvake petti ja kuppa putosi lattialle.
- Henkilövahinkoja ei sattunut, mutta syntyi vakava vaaratilanne, koska työntekijöitä työskenteli kuupan putoamiskohdan lähellä.
- Kuupan nostokorvaketta oli hitsattu jo aiemmin, eikä kuoppa oltu tarkastettu hitsauksen jälkeen.

Lattialle pudonnut valukuoppa.

- Kaikki tehtaalla käytössä olevat nostoapuvälineet tarkastetaan.
- Leimaamattomat, korjaushitsatut ja leimaamisen jälkeen muutetut nostoapuvälineet poistetaan välittömästi käytöstä.
- Em. Nostoapuvälineet joko hävitetään tai korjataan valmistajan ohjeiden mukaan asianmukaisiksi ja tarkistutetaan ja leimataan.

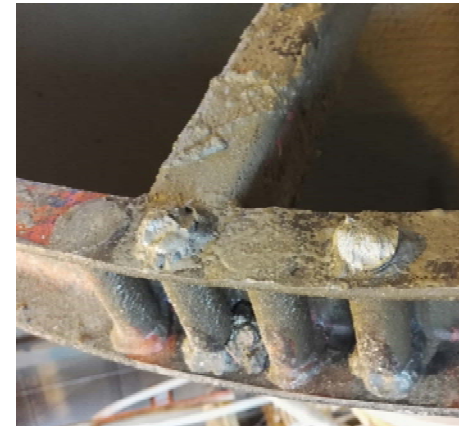
Valukuupan katkennut nostokorvake.
