Safety Alert 8: Seinäelementin kaatuminen kampafakissa

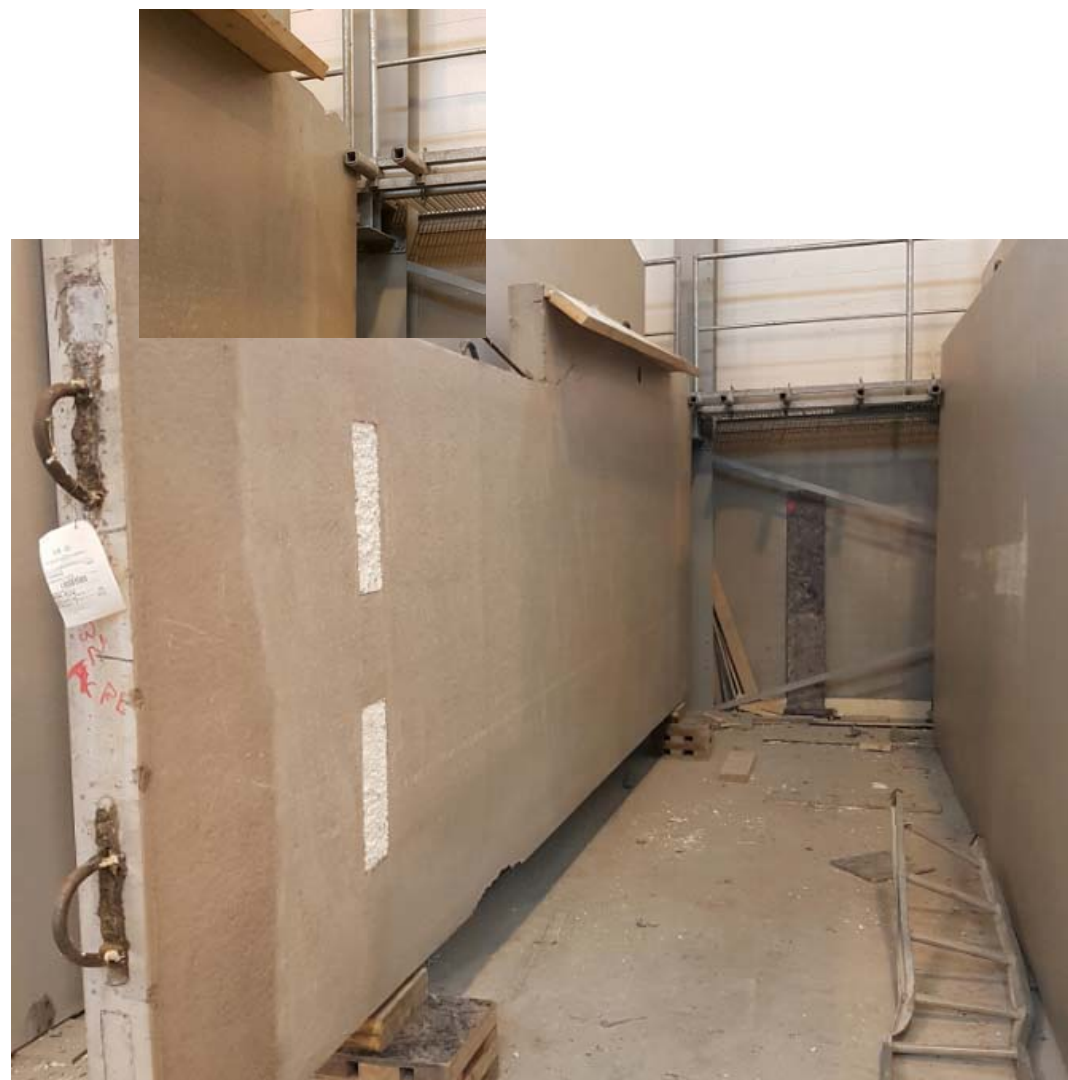
Sisäkuorielementti (kääntökivi) jossa on alareunassa pystysaumapumppaushuullos oli varastoitu korkeiden aluspuiden päälle siten, että sen yläreuna saatiin nousemaan kampafakin tappien väliin.

Hetken kuluttua elementti putosi aluspuiden päältä niiden kaaduttua. Elementin yläreuna putosi kampafakin tappien alapuolelle ja elementti kaatui vapaasti viereistä elementtiä vasten. Molemmat elementit rikkoutuivat.

Elementtien varastoija oli poistunut ko. elementtien välistä n. 20 s aikaisemmin. Seuraukset olisivat olleet kuolemanvakavat, jos henkilö olisi jäänyt kaatuvan elementin alle.

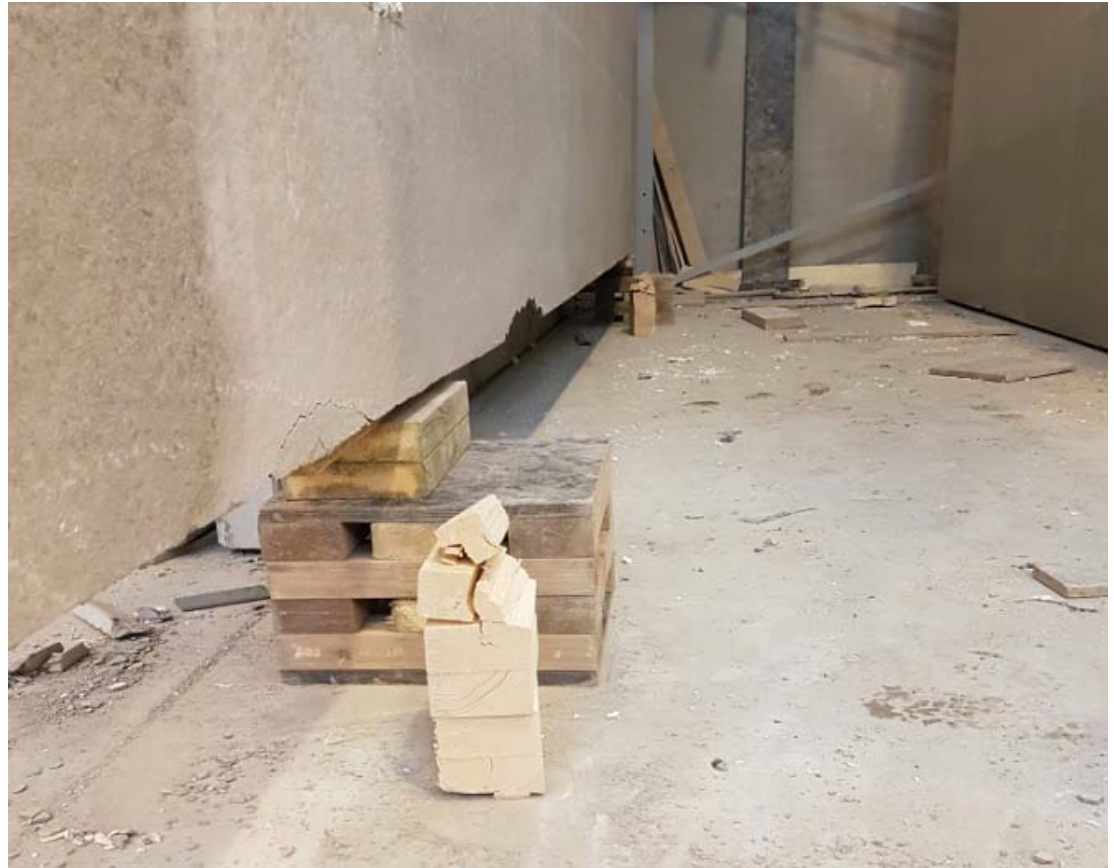
Elementin aluspuut 50 x 100 L=200 olivat elementin alla molemmissa päissä pituussuunnassa.

Elementin paino kohdistui puille epäkeskeisesti johtuen alareunan huulloksesta.

Puut ”leimautuivat” ja pinot nurjahtivat alta pois.

Puut olivat leveydeltään liian kapeita pinon korkeuteen nähden, eivätkä edes elementin levyisiä. Lisäksi puut eivät olleet keskeisesti elementin alla.

Kuvassa nurjahtaneet 50x100 L=200 puupinot

Aluspuun pitää olla aina vähintään elementin levyinen.

Aluspuunipun korkeus saa olla enintään aluspuiden leveyden suuruinen.

Aluspuut sijoitetaan poikkisuuntaan elementtiin nähden.
