Safety Alert 9: Vemon unohtuminen seinäelementistä

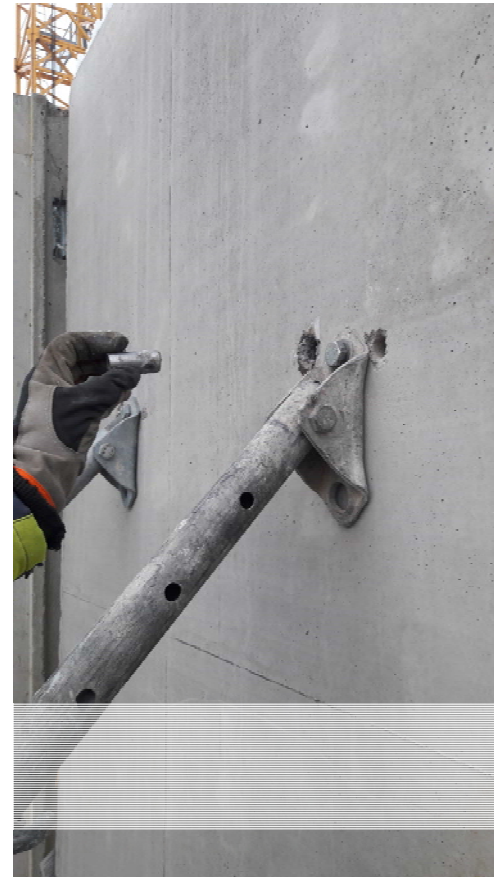
- Seinäelementtiin oli unohtunut laittaa tönärin kiinnikkeeksi tarkoitettu vemo.
- Virheen havainnut työntekijä oli katkaissut vemosta tartuntatapit ja juottanut vemon poraamaansa reikään.
- Toisessa vastaavassa tapauksessa työntekijä oli asentanut poraamaansa reikään lyöntiankkurin, mutta jättänyt lyömättä ankkurin kiilan pohjaan.
- Molemmissa tapauksissa epäkelpo kiinnike huomattiin työmaalla ennen kuin elementtiä oli ehditty irrottaa nostorakseista.

Vemo, josta tartuntatapit on katkaistu ja joka ei siirrä kiinnitysvoimia.

- Jos seinäelementtiin on unohtunut asentaa elementin asennustyössä tarvittava vemo, virhettä ei yritetä korjata tehtaalla.
- Elementtiasentajilla on käytössään jälkiasennuskiinnikkeitä, joita voidaan käyttää puuttuvan vemon tapauksessa.
