# Olympiastadion uudistui

**Maritta Koivisto**, päätoimittaja Betoni,  
arkkitehti SAFA  
maritta.koivisto@betoni.com

Lähteenä: Arkkitehtien *Kimmo Lintulan* ja  
*Kari Raimorannan* kuvaus Olympiastadionin  
arkkitehtuurista ja perusparannuksesta.

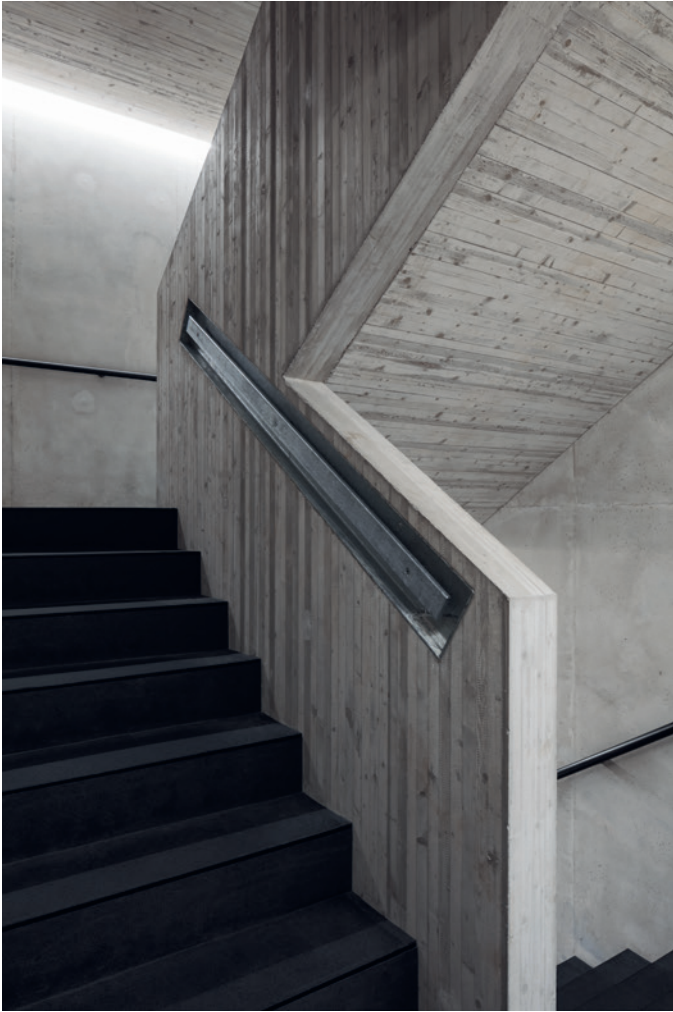
18

**18** Uusiin kellaritiloihin johtavien paikallavalettujen betoniportaiden muotteina on käytetty sileitä muotilevyjä sekä kapeaa puurimaa.

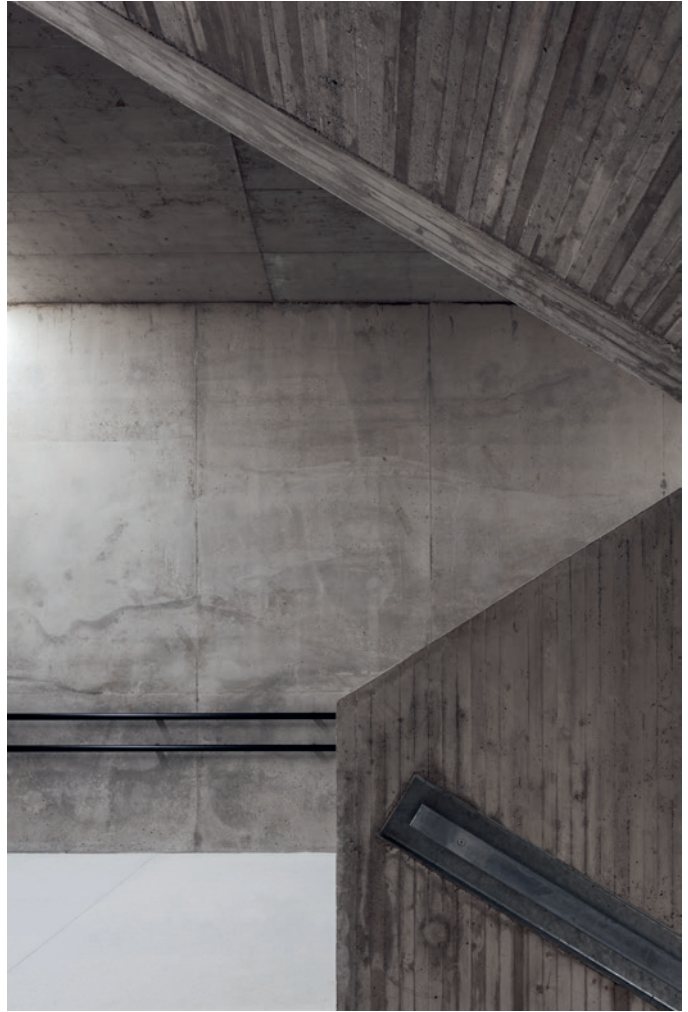
19

**19** Yksityiskohta portaista.

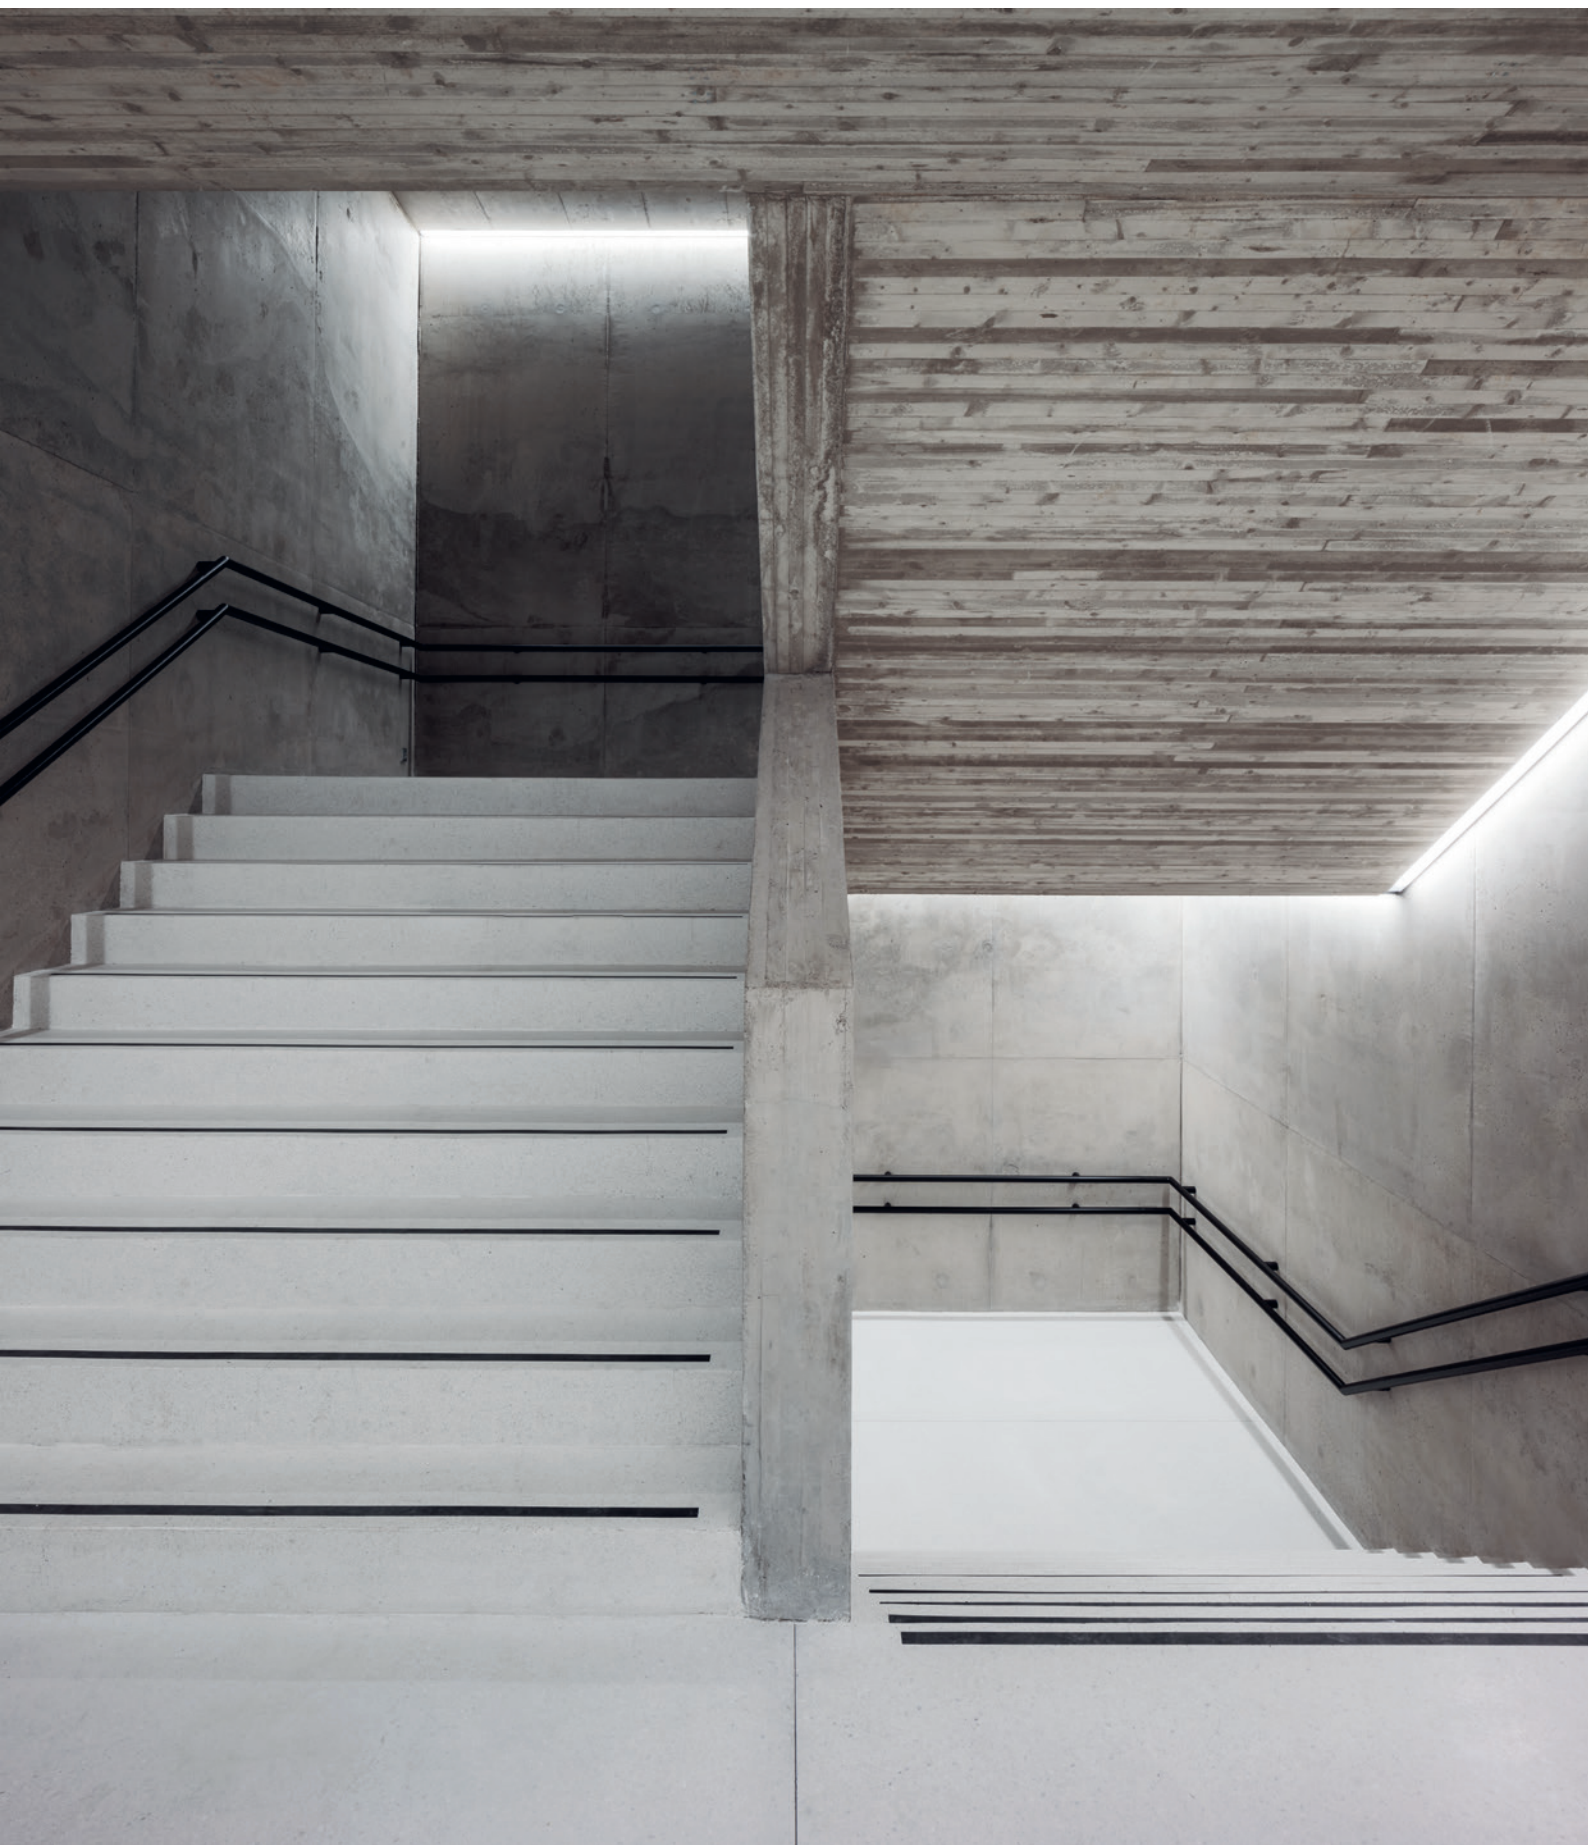
**23** Uusi betoniporras yhdistää aulat maanalaisiin liikuntatiloihin. Seinä- ja porrasvalujen betonia on vaalennettu Sementu Oy:n Titaaninvalkoinen R -titaanioksidilla. Lattiapinnoissa ja porrasaskelmissa on käytetty valkoista, hiottua mosaiikkibetonia.

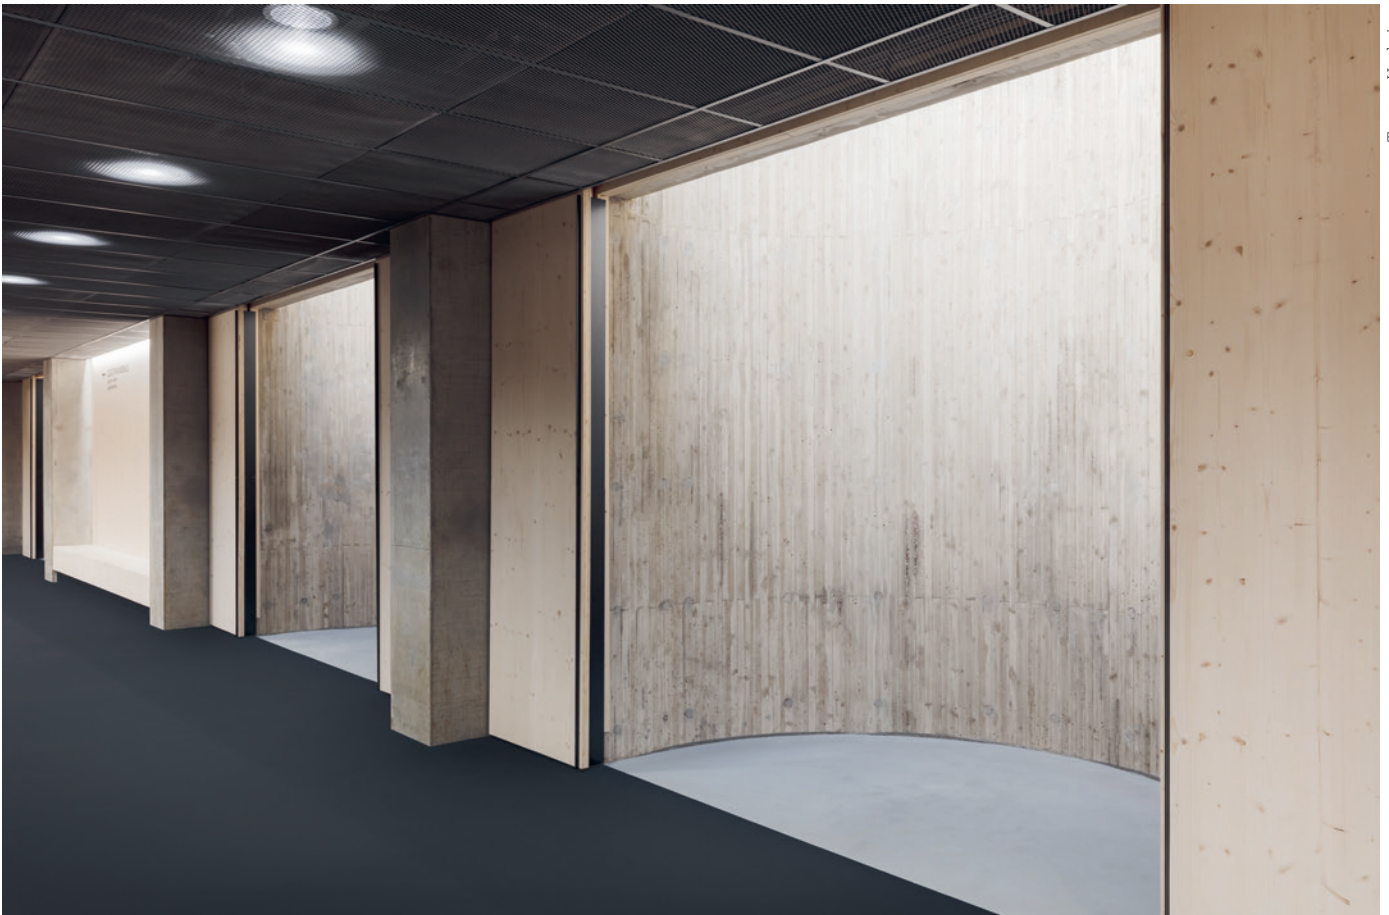
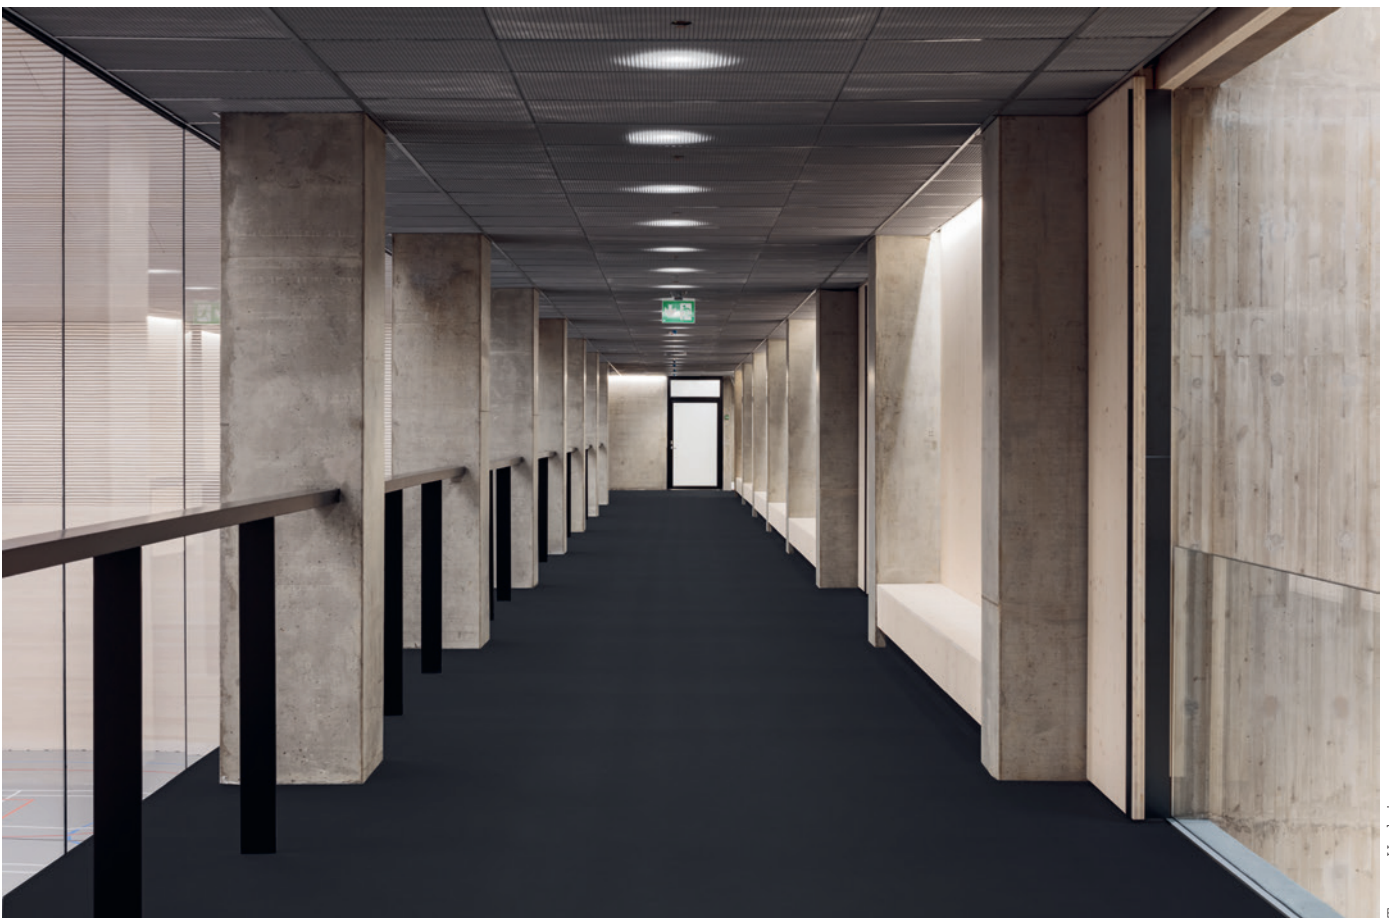
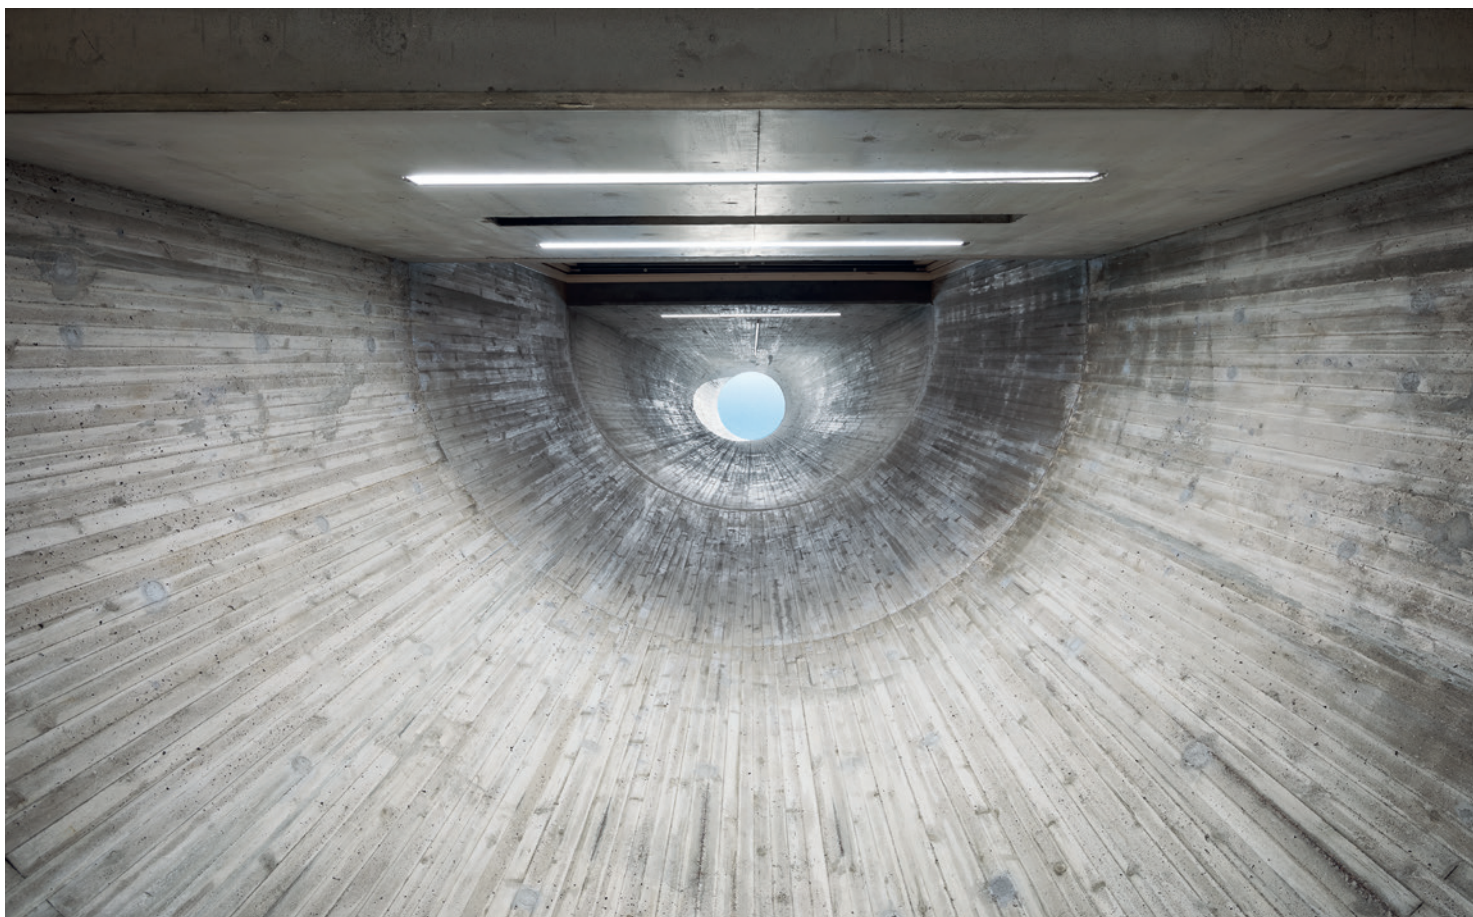
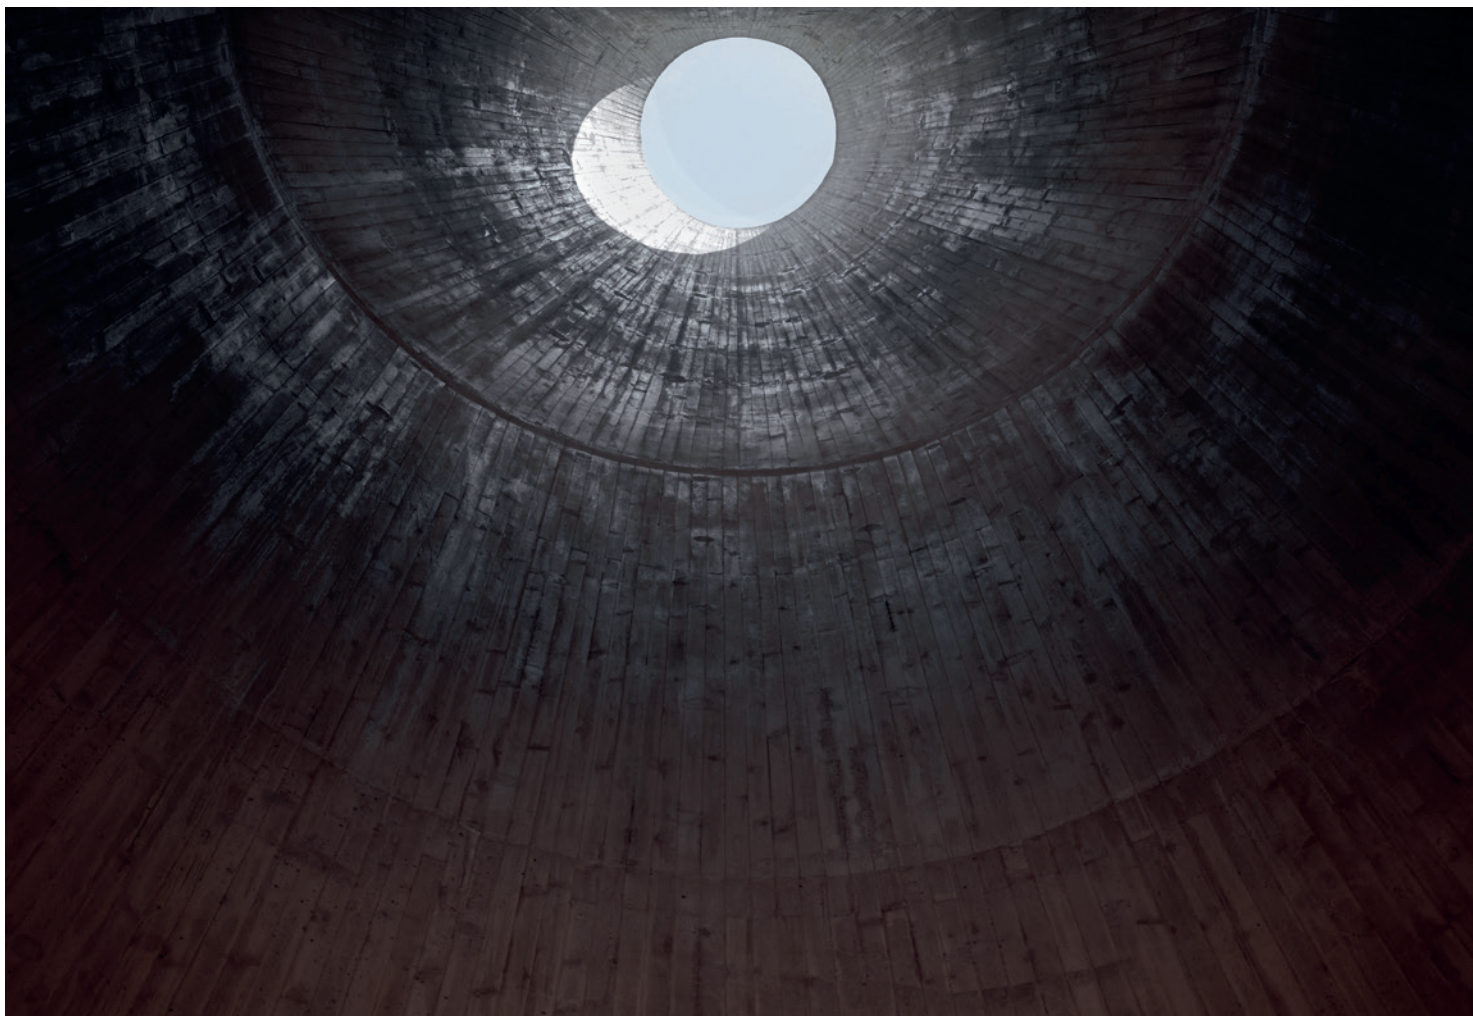
**24–27** Päivänvaloa maanalaisiin tiloihin tuovat valokuilut voidaan myös sulkea liukuseinillä ja käyttää niitä hiljentymistiloina.

Päivänvalo maanalaisiin tiloihin tuovat valolyhdit, jotka avaavat näkymiä yläpuoliseen stadioniin ja toimivat myös hiljenty- mistilana. Betoniset rakenteet luovat tiloihin perusrytmin, ja vaaleat puuverhoukset luovat muistuman 1930-luvun stadionin valkoisista muottilautabetonipinnoista.

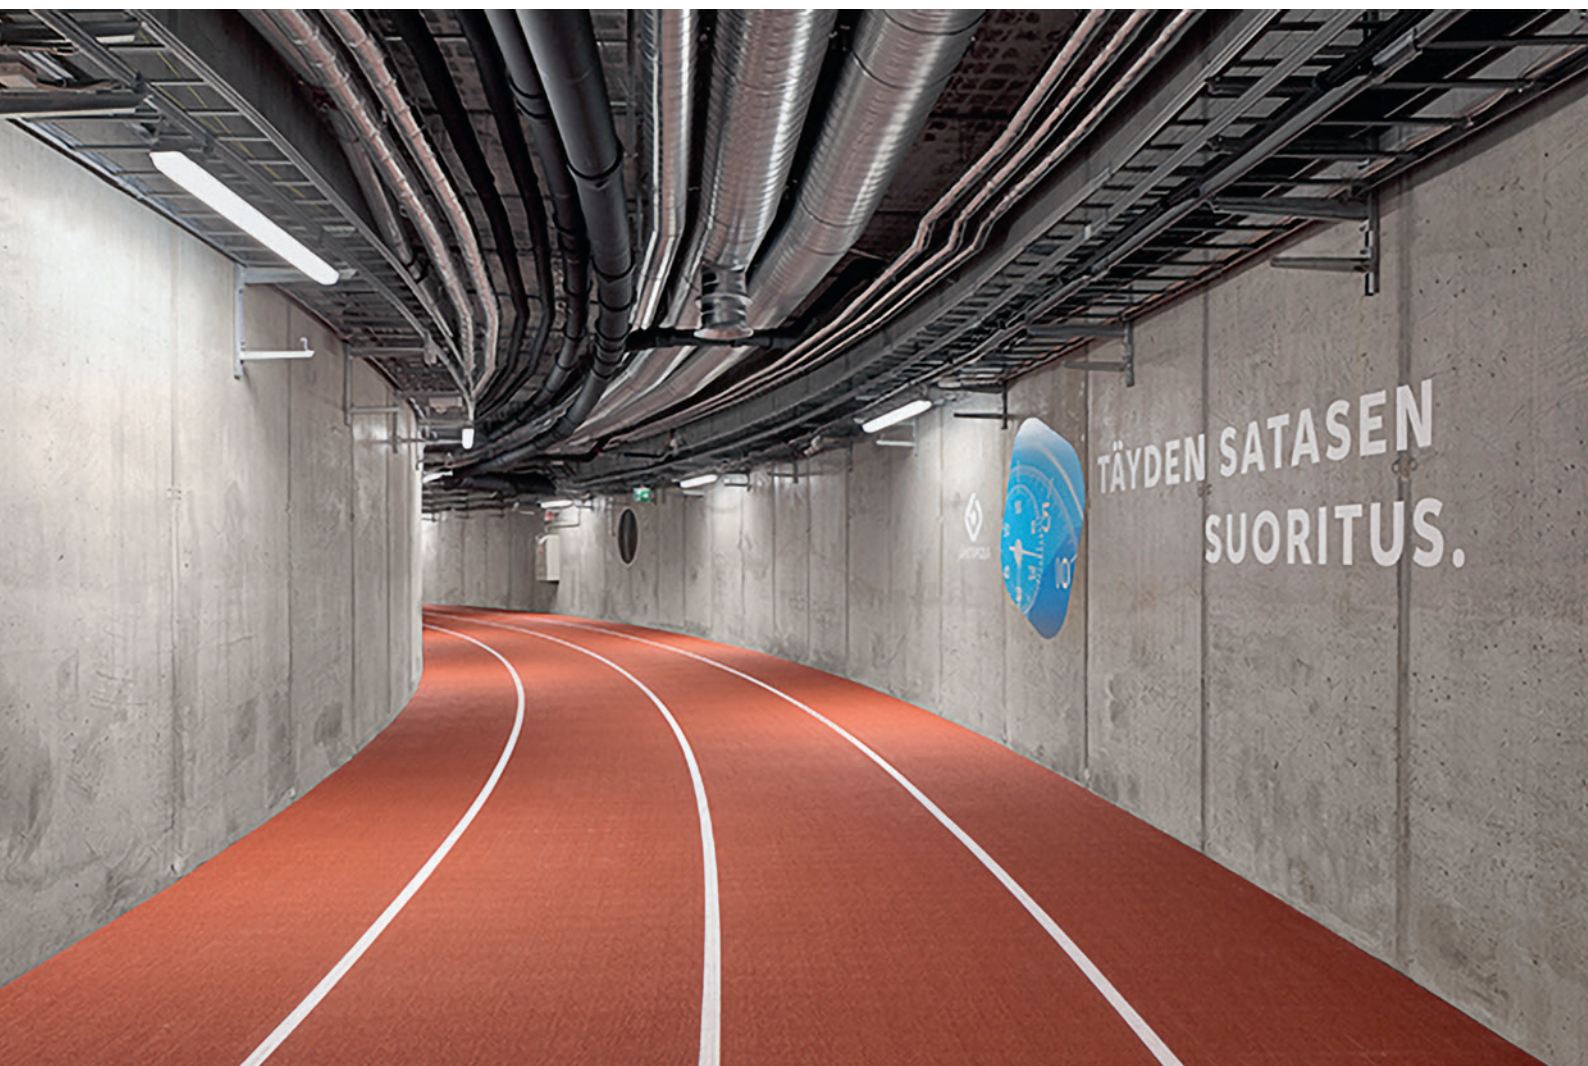
**29** Maan alle, juoksuratojen alapuolelle rakennettiin huolto- ja talotekniikkatunneli sisäjuoksuratoineen

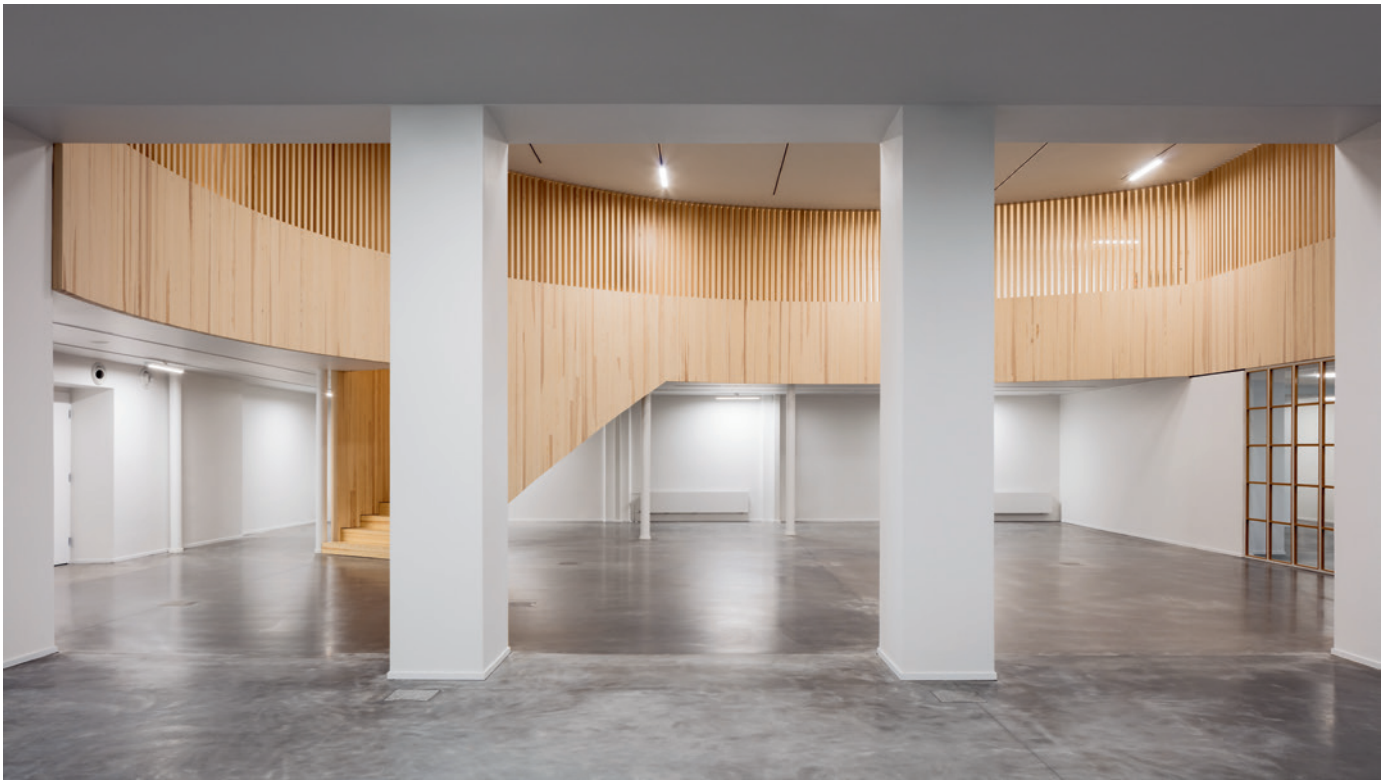
30

**30** Urheilumuseon näyttelytilan parvi sai uuden puuverhouksen. Myös betonilattiat on uusittu.
