# Tapiolan kirkko peruskorjattiin pieteetillä

## Tapiolan kirkon peruskorjaus, Espoo

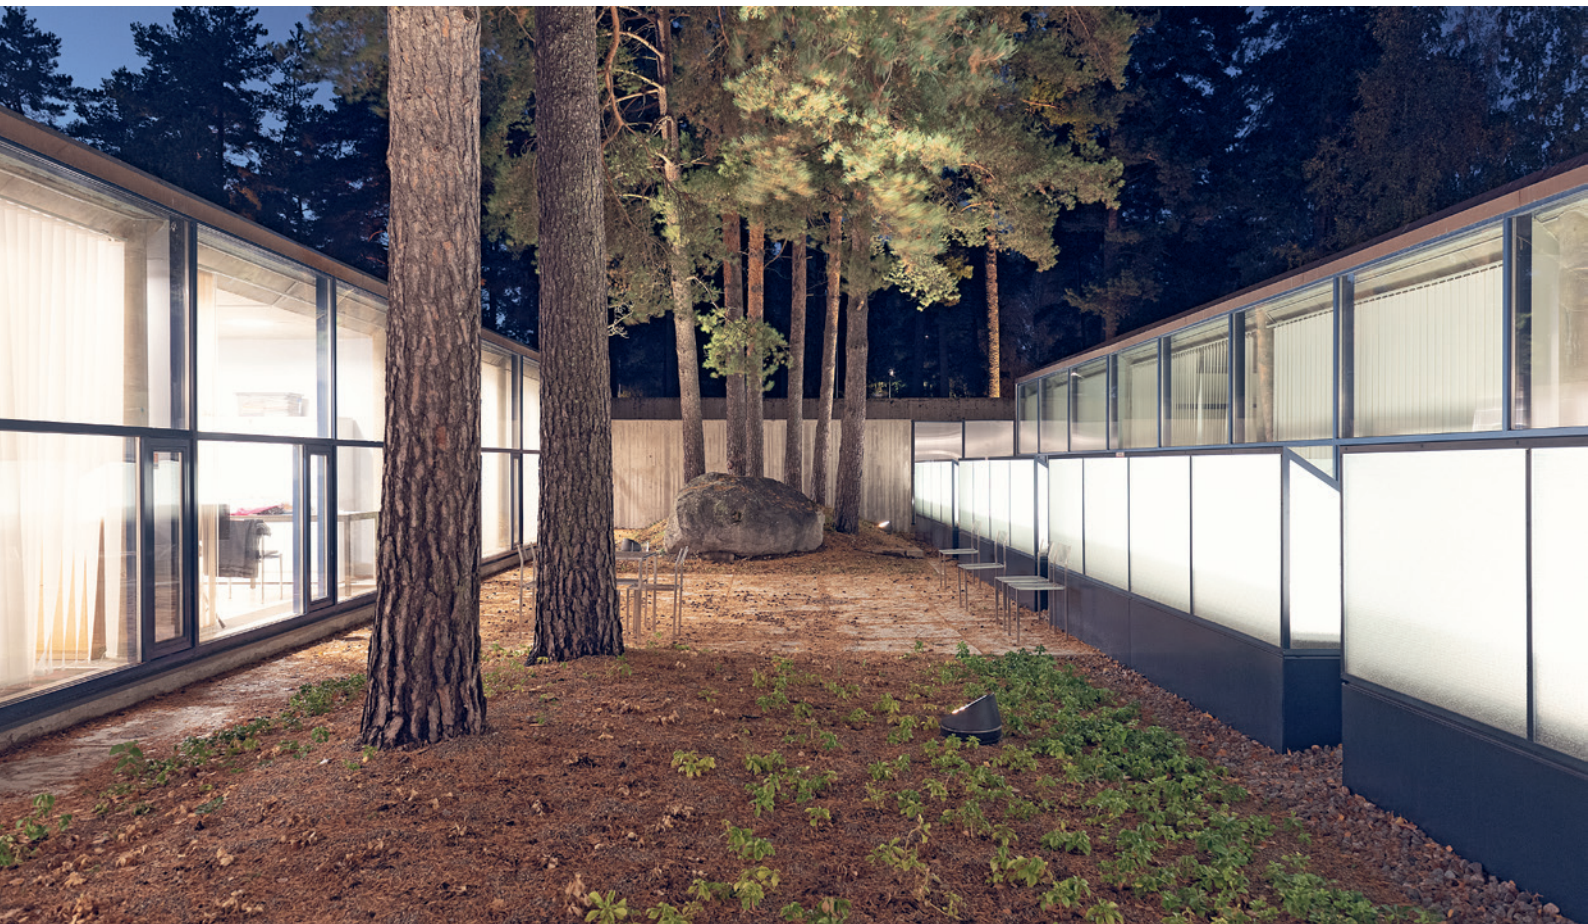
10

**10** Sisäpiha. Kirkko on Tapiolan 1950–60-luvuilla toteutetun puutarhakaupungin keskustan keskeinen rakennus. Kirkon korjaus on arvokas teko myös kokonaisuuden säilymisen puolesta.

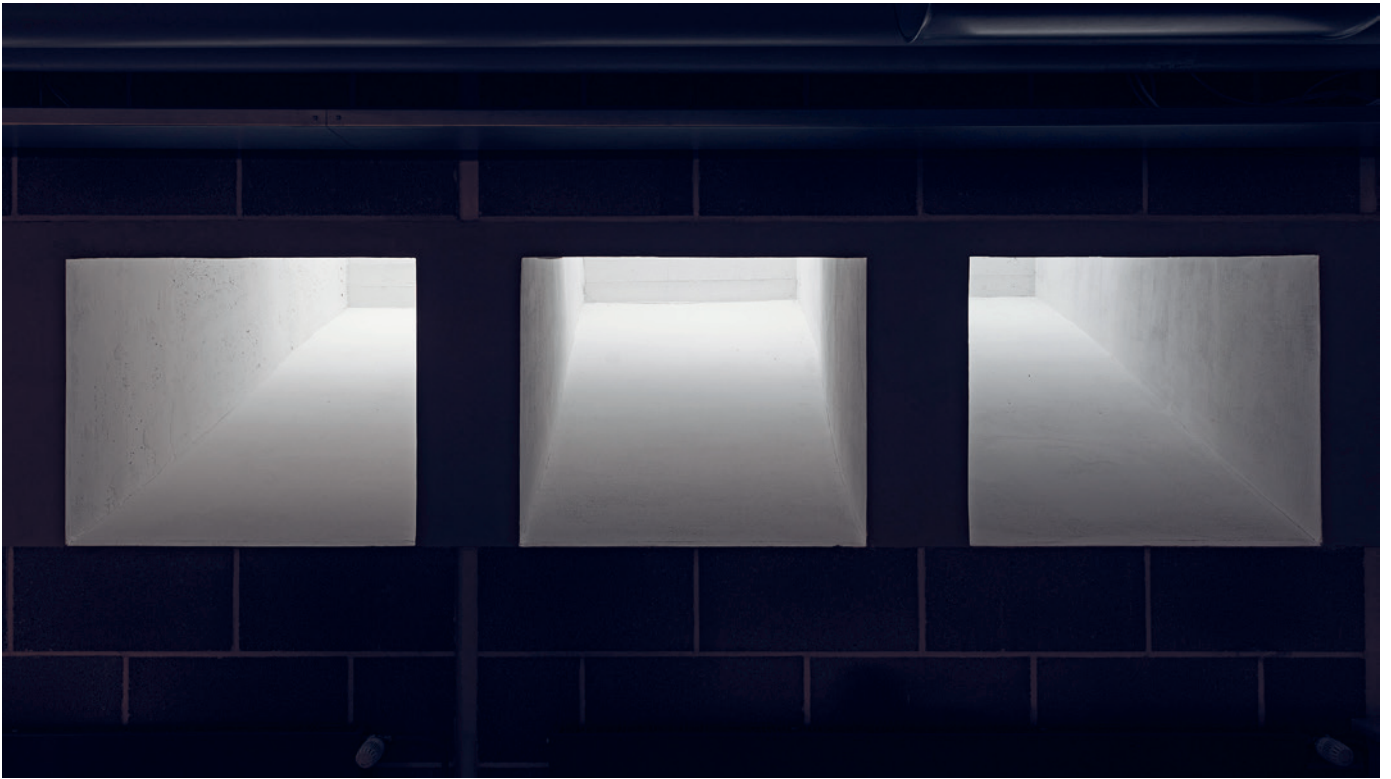
12

**12** Valo tulee epäsuorasti kirkon useissa tiloissa.

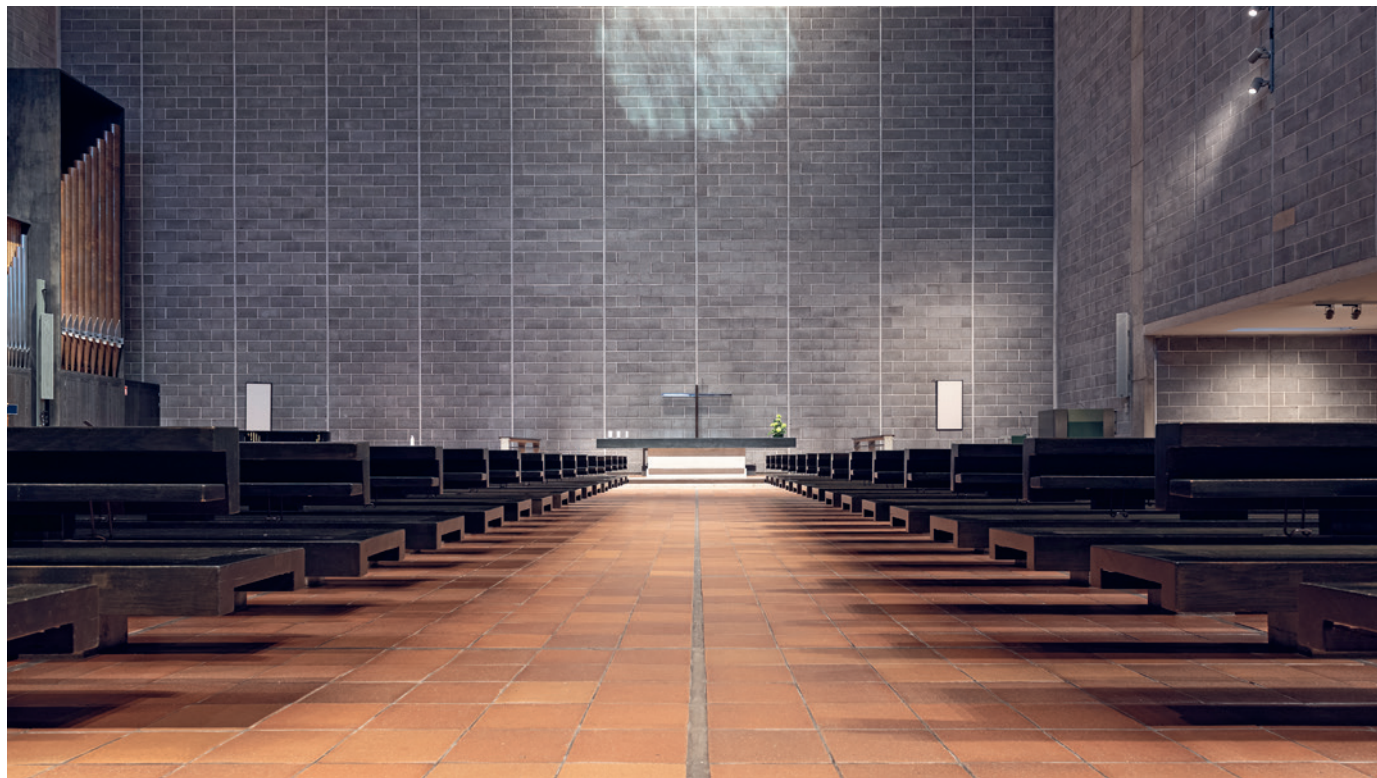
16

**16** Tapiolan kirkossa oli kosteusteknisiä ongelmia ja ilmanvaihto kaipasi parantamista. Kirkosta on onnistuttu tekemään käyttäjilleen merkittävästi toimivampi, terveellisempi ja turvallisempi.

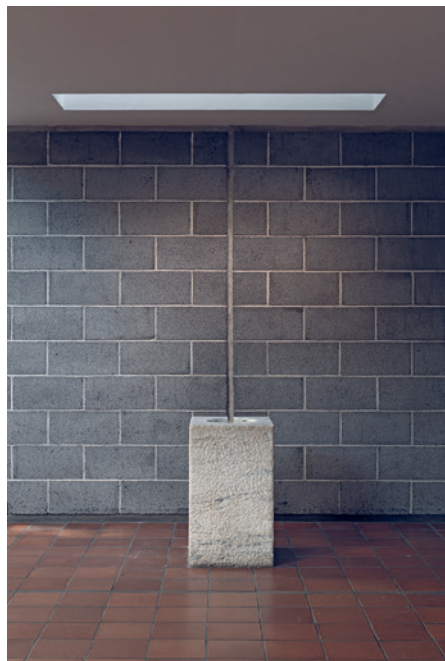
17

**17** Kastemalja. Kirkon seinät näyttävät äkkiseltään tavanomaisilta, mutta seinien harmaat harkot teetettiin aikanaan erikoismittaisina.

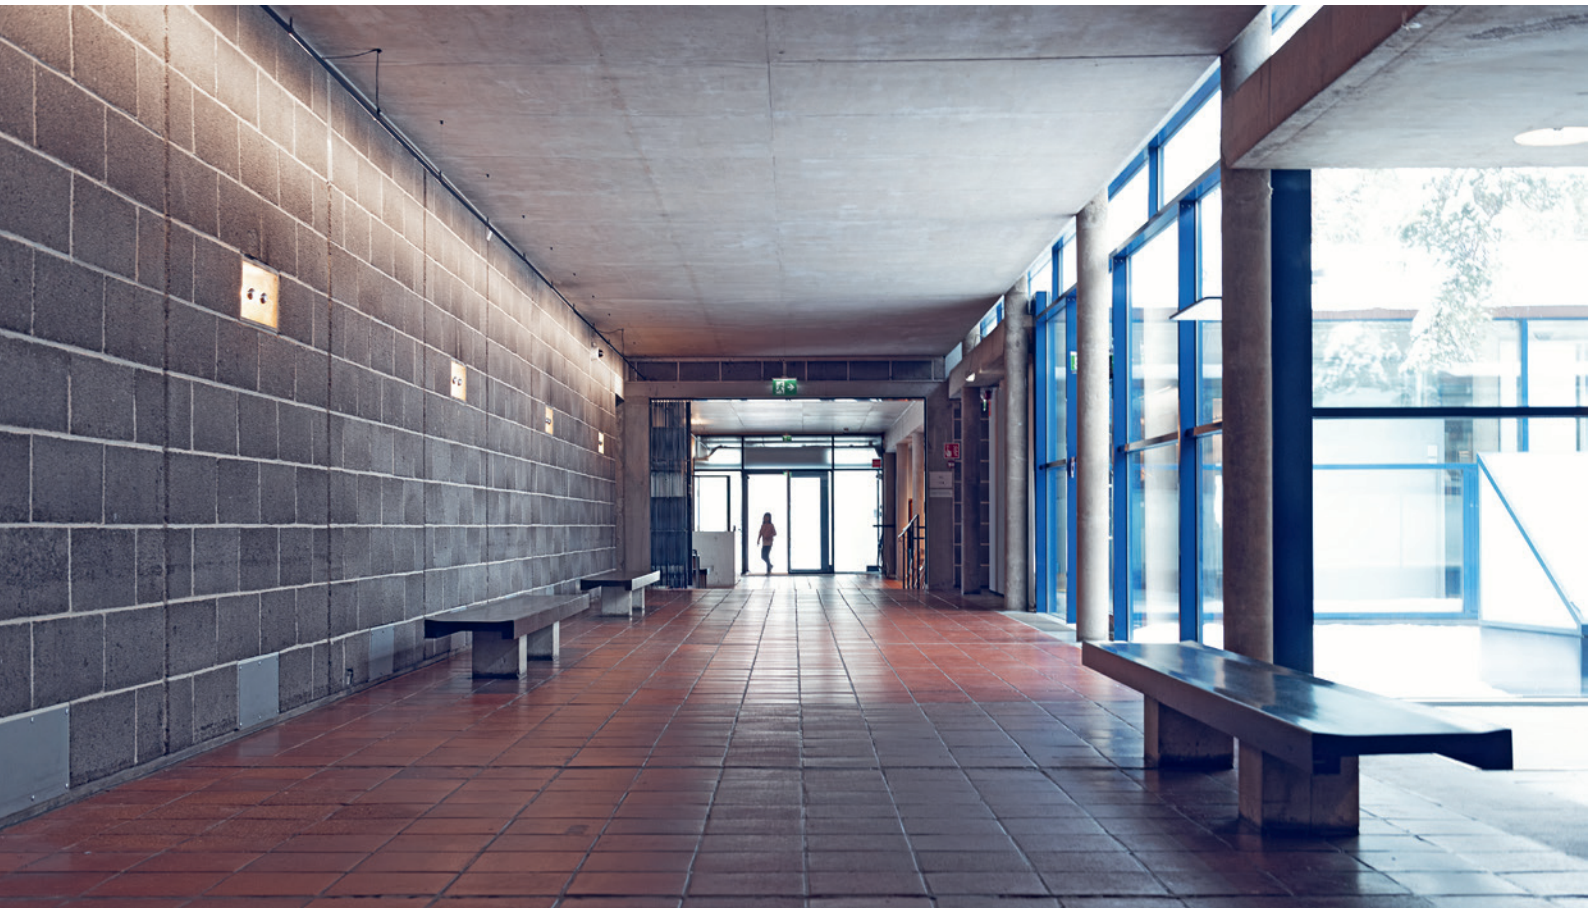
19

**19** Tärkeimmissä tiloissa tekniikka, putkistot ja kanavat on saatu kätkeytyä piiloon.

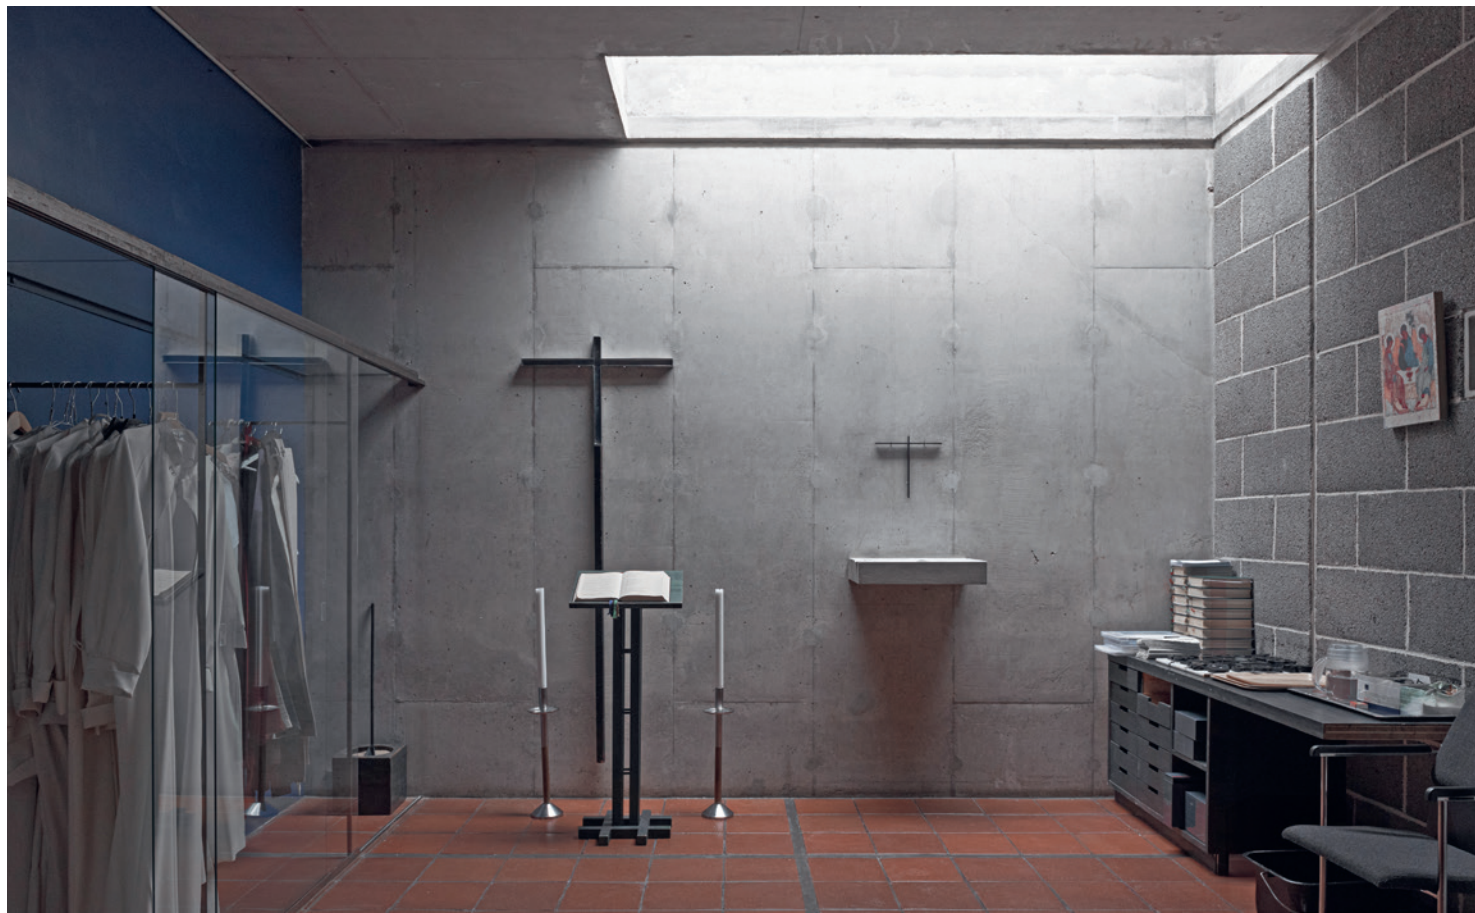
20

**20** Sakastitila. Korjauksissa oli huomioitava kirkkolain vaatimusten lisäksi Museoviraston päätökset.
