# Kirkko keskellä kylää

Lauttasaaren kirkon laaja ja onnistunut peruskorjaus on myös hienovaraisuudessaan huomaamaton.

## Lauttasaaren kirkon peruskorjaus, Helsinki

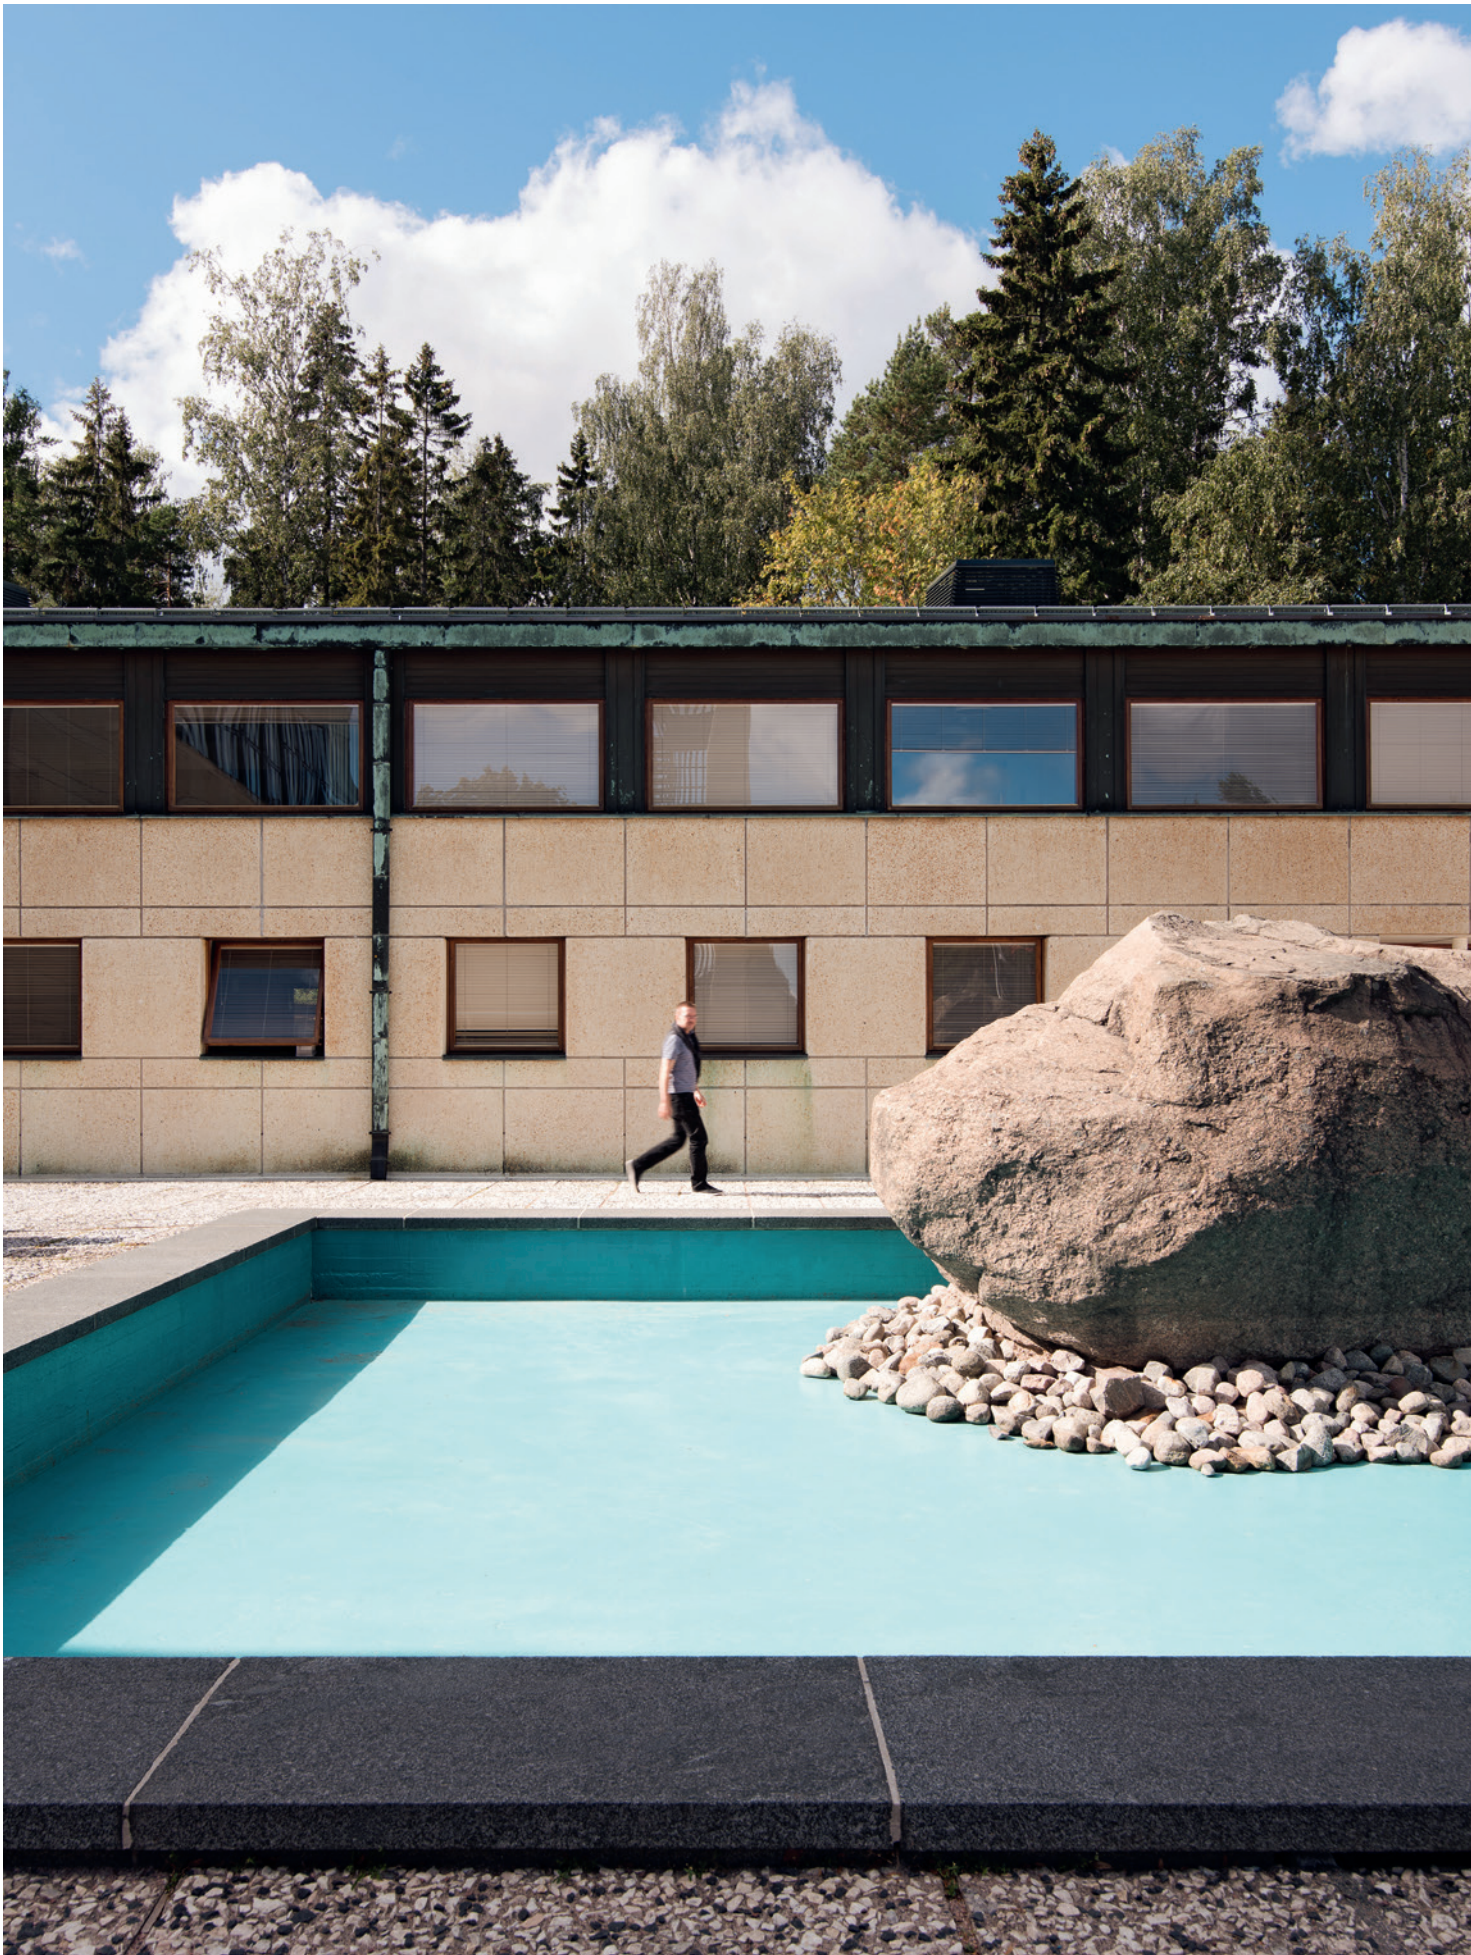
**12** Pihan betoninen vesiallas oli myös melko huonokuntoinen. Valu korjattiin ja allas eristettiin elastomeerilla.
