# Karbonatisoitumisen eteneminen olemassa olevissa betonijulkisivuissa ja -parvekkeissa sekä sisärakenteissa

Arto Kōliö, dipl.ins., tutkija

Rakennustekniikan laitos

Tampereen teknillinen yliopisto TTY

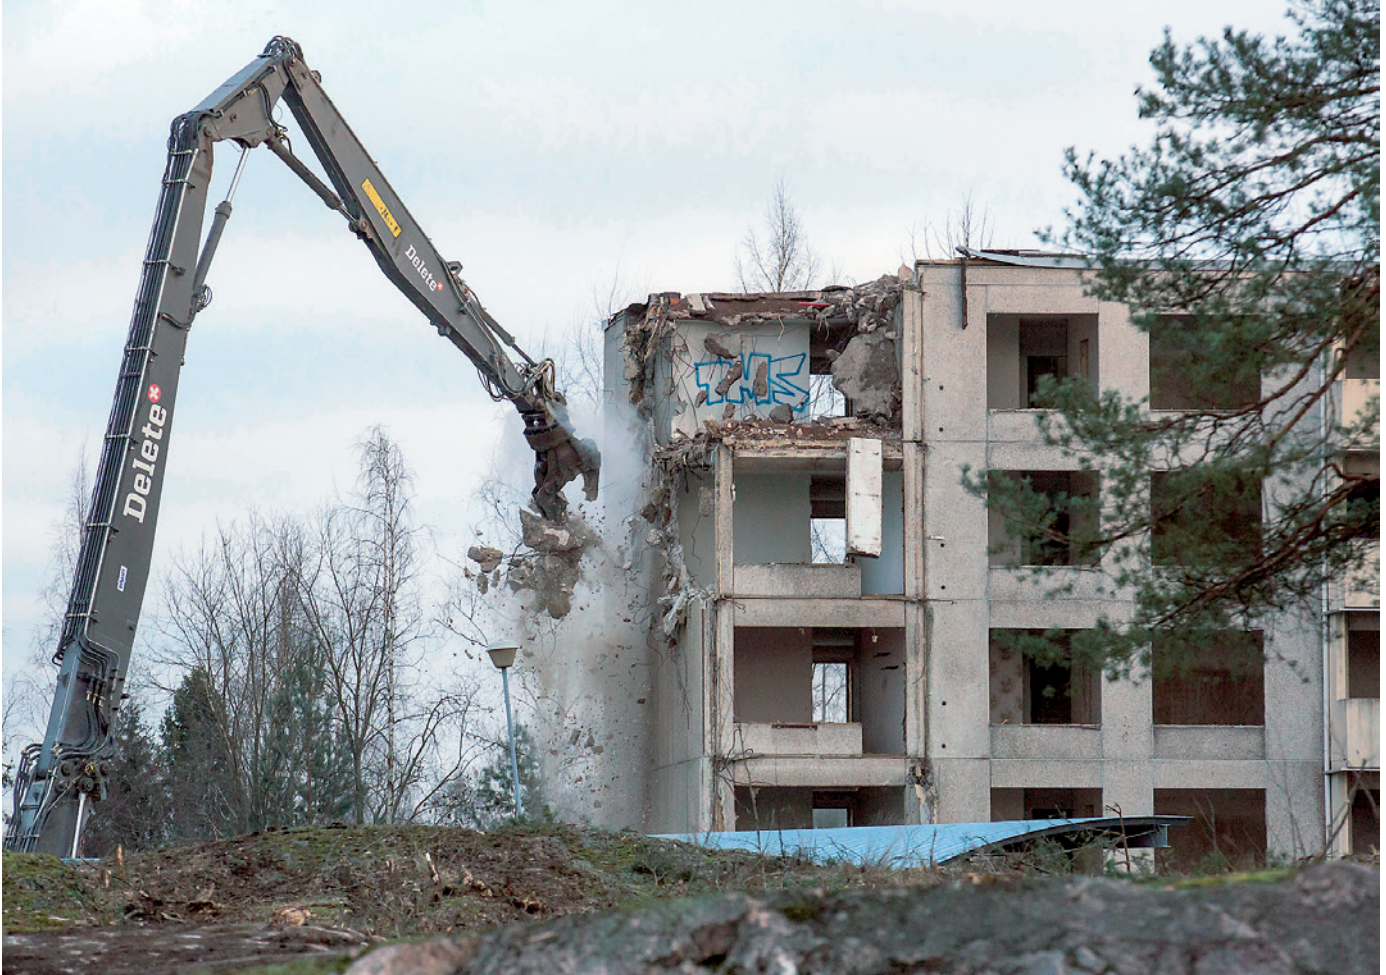
2

**2** Jakomäentie 4 (ent. Jakomäentie 6A) purettavan kerrostalon parvekejulkisivu mittausten aikana. Rakennukseen oli tehty laajamittainen julkisivujen kuntotutkimus vuonna 1994, jossa on määritetty mm. karbonatisoitumissyvyys ja karbonatisoitumiskerroin sekä raudoituksen peitepaksuudet.

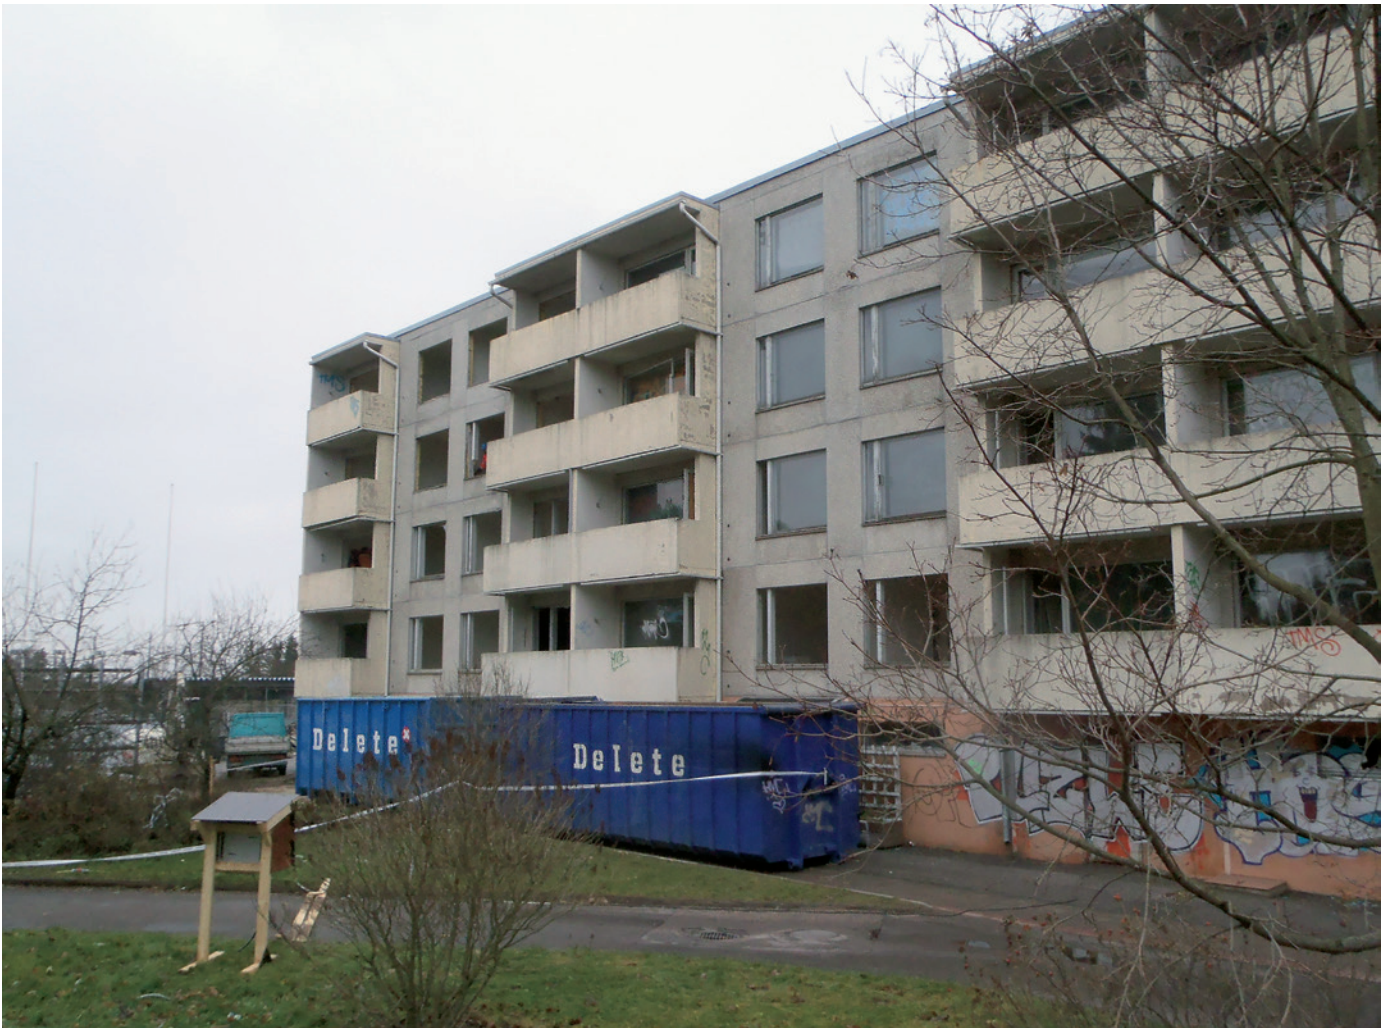
10

**10** Jakomäentie 4 (ent. Jakomäentie 6A) purkutyön aloituksen aikana loppuvuonna 2014. Alueen yhdestä kerrostalosta viisi on aiemmin peruskorjattu ja nyt neljä taloa purettiin osana uudisrakennushanketta.

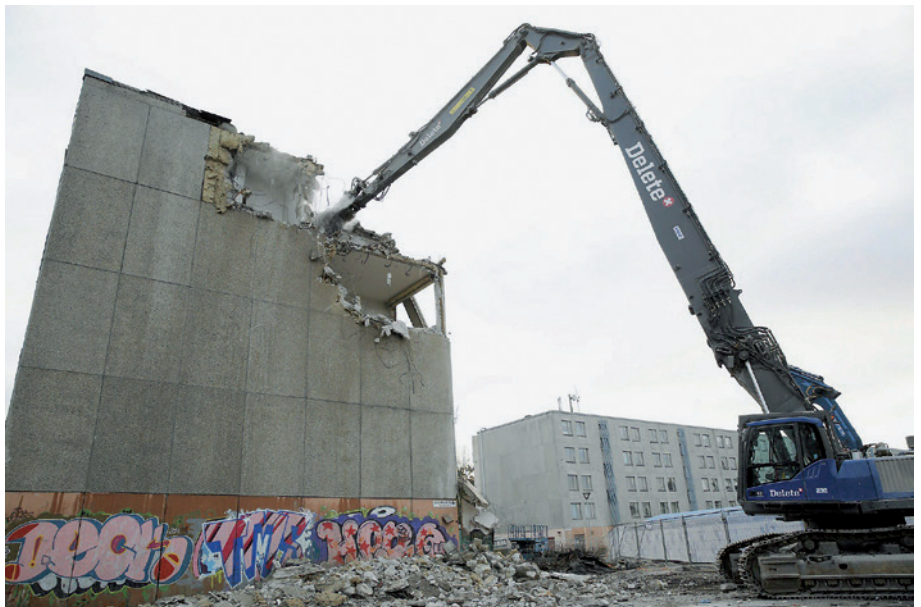
11

**11** Jakomäen neljän talon purku käynnissä. Kierrätysprosentti hankkeessa nousi yli 90 prosentin. Sisätilojen puutavara toimitettiin lämpöenergian tuotantoon. Murskattu betoni toimitettiin Rudus Oy:n Länsisalmen asemalle pulveroitavaksi. Pulveroitua betonia käytetään pääasiassa tierakennuksessa kantavien kerrosten tekoon. Teräkset kierrätetään romuttamoihin.
