SUOJELLUN VOIMATALON SISÄPIHALLE UUDET BETONIELEMENTTIJULKISIVUT

Entinen Imatran Voiman pääkonttori, Voimatalo, peruskorjattiin täydellisesti vv. 2008 - 2009. Vuonna 1952 valmistunut Voimatalo on arkkitehti Arne Ervin suunnittelema. Voimatalo oli valmistuessaan rakenteiltaan hyvin edistyksellinen. Julkisivut olivat betonielementtejä, kuten saman aikakauden toisessakin merkkirakennuksessa Palacessa. Runko valettiin paikalla. Peruskorjauksessa sisäpihan huonokuntoiset betonijulkisivut korvattiin uusilla betonielementeillä. Ilme on alkuperäinen, rakenne on räätälöity täyttämään suojelukohteen vaatimukset.

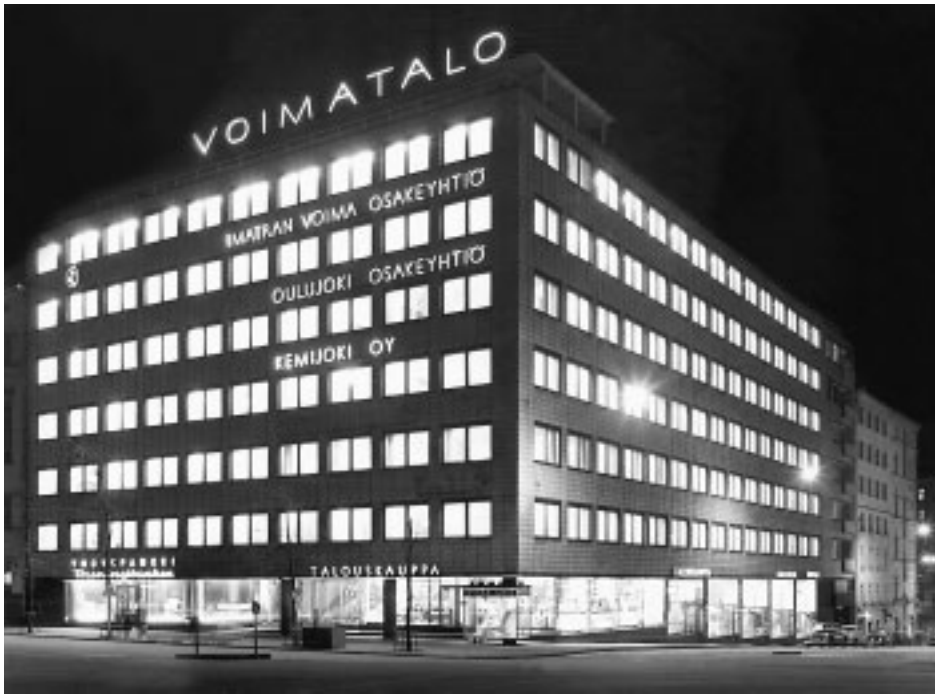
1 Imatran Voiman vuonna 1952 valmistunut pääkonttori oli aikanaan hyvin edistyksellistä tekniikkaa: pilarirakenne, jossa kevyet julkisivut olivat betonielementtejä. Elementit eivät suinkaan olleet harmaata betonia vaan sisäpihalta väribetonia ja ulkojulkisivuilta klinkkeripintaisia.
