PIRKKOLAN UIMA- JA PALLOILUHALLIN JULKISIVUSANEERAUKSESSA

– säilytettiin alkuperäinen betoni-ilme

CONCRETE APPEARANCE RETAINED IN FACADE RENOVATION PROJECT

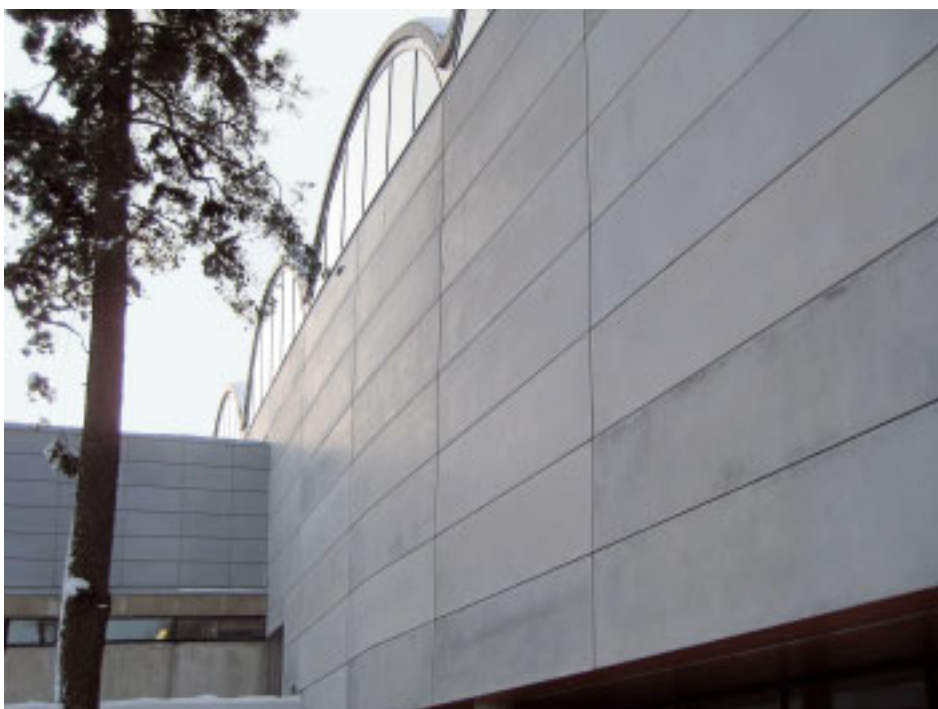
7 Uimahalliosan elementtien nurkkien lohkeamat ja paikoitellen pintaosistaan rapautunut betoni aiheuttivat ennen korjausta lähes turvallisuusriskin. Myös seinän lämpöeristysominaisuudet olivat kaukana nykyvaatimuksista.
