# Betonilattioiden korjaamisesta

## Martti Matsinen

puh. joht., Suomen Betonilattiayhdistys BLY ry  
www.bly.fi

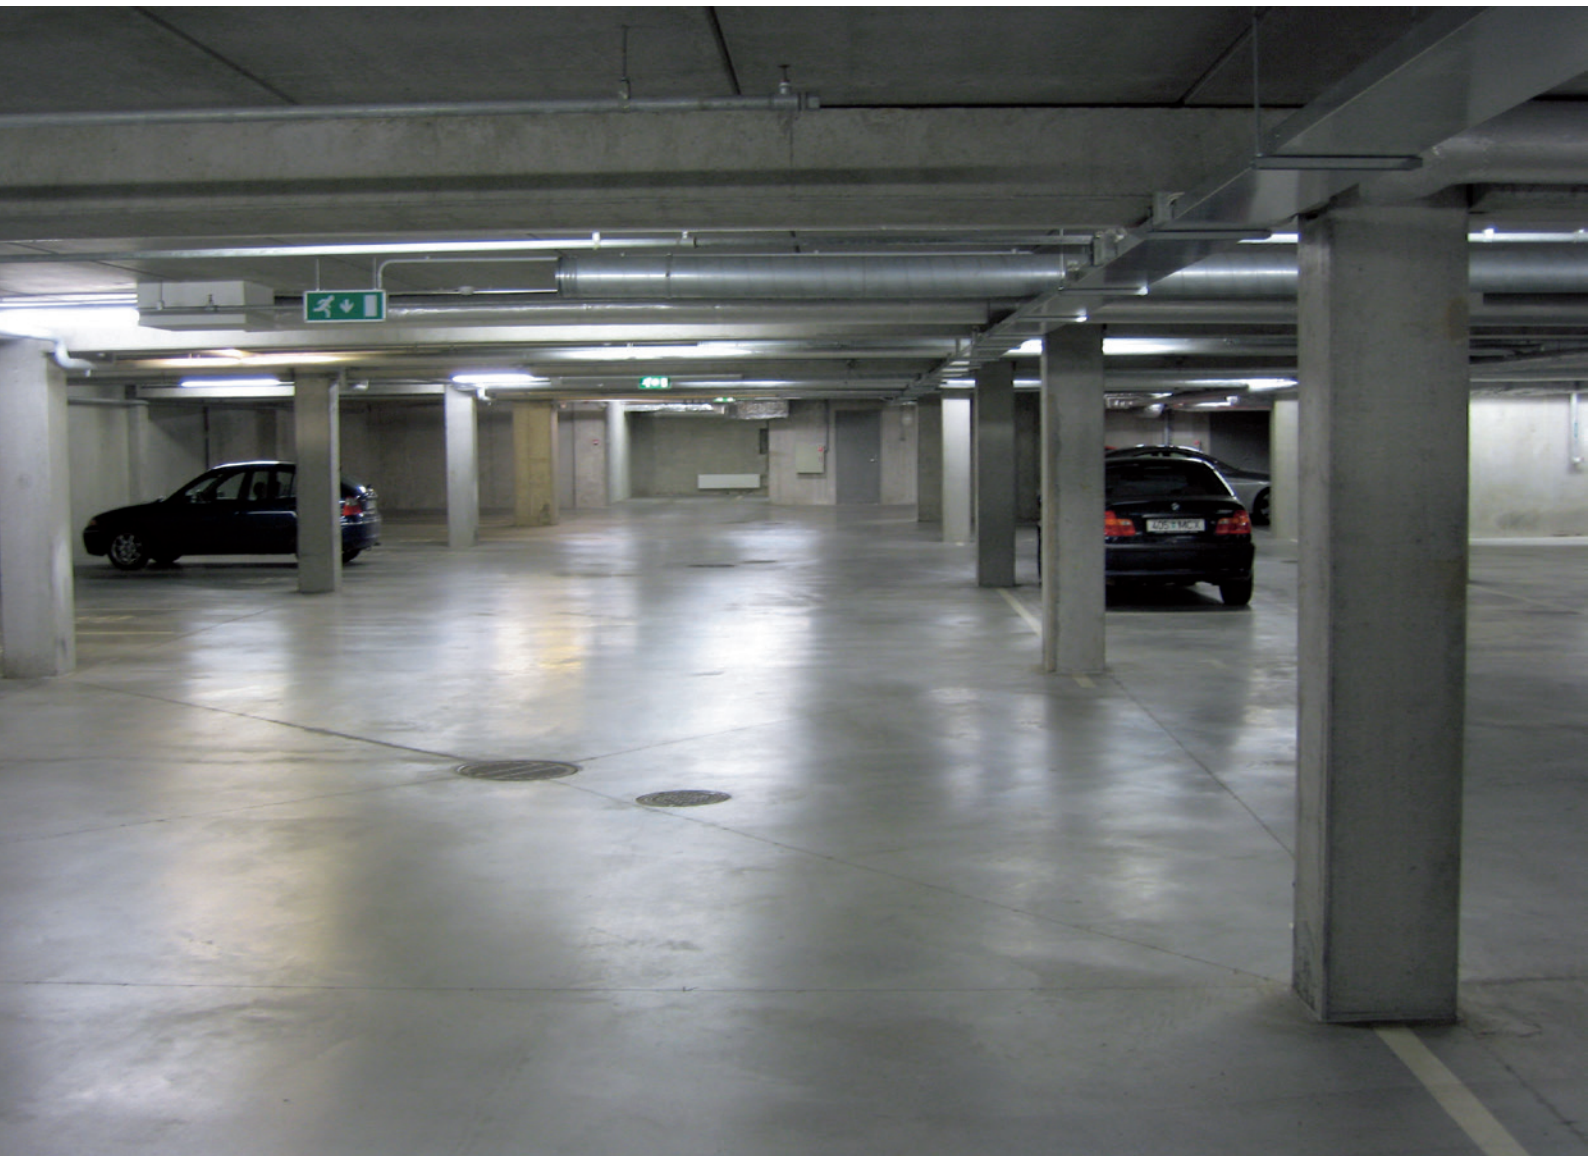
3

**2, 3** Kerrostalon pysäköintihallin ylemmän kerroksen betonilattiaa oli halkeillut niin, että vesi vuoti alemman kerroksen autojen päälle. Ongelma ratkaistiin 2 mm sementtipolymeeripinnoitteella, joka täyttää pysäköintihallien lattiapinnoitteelle asetetun paloluokkavaatimuksen ja muodostaa vesitiiviin pinnan. Käytetty Cemprotec E-Floor on kaksikomponenttinen polymeerimodifioitu sementtipohjainen pinnoite, jossa on epoksia ja ominaisuuksia parantavia lisäaineita.
