TAPIOLAN UIMAHALLIN PERUSKORJAUS JA LAAJENNUS

Arkkitehdit SAFA Antti Luutonen ja Kari Raimoranta
Arkkitehtitoimisto Nurmela-Raimoranta-Tasa Oy

VANHAN OSAN PERUSKORJAUS

STRUCTURES AND CONCRETE TECHNOLOGY IN THE RENOVATION AND EXTENSION PROJECT OF TAPIOLA SWIMMING BATH

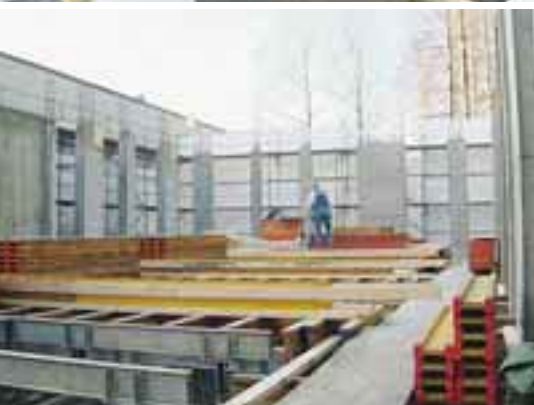
12

The concrete structure in the roof slab in the bath area is supported on tall reinforced concrete columns with a cross-shaped cross-section. These are exposed to splashes of chloride-containing water and the bottom parts of

the columns showed high levels of chloride, the reinforcement was corroded and the concrete surface cracked. The bottom parts of these columns were re-concreted. In addition, the columns subjected to the highest loads were completely re-concreted. During the disassembly and concreting process, the structures were supported by means of temporary steel structures. Self-compacting concrete was used in the re-concreting of the columns. The top-most joints with the old structure were cast using expanding soldering concrete on the following day after plastic settling and initial shrinkage had taken place.
