# PIHAKANNEN KORJAUS

Pasi Kuusela, rakennusinsinööri,  
Insinööritoimisto Mikko Vahnen Oy

### REPAIRING COURTYARD CONCRETE DECK

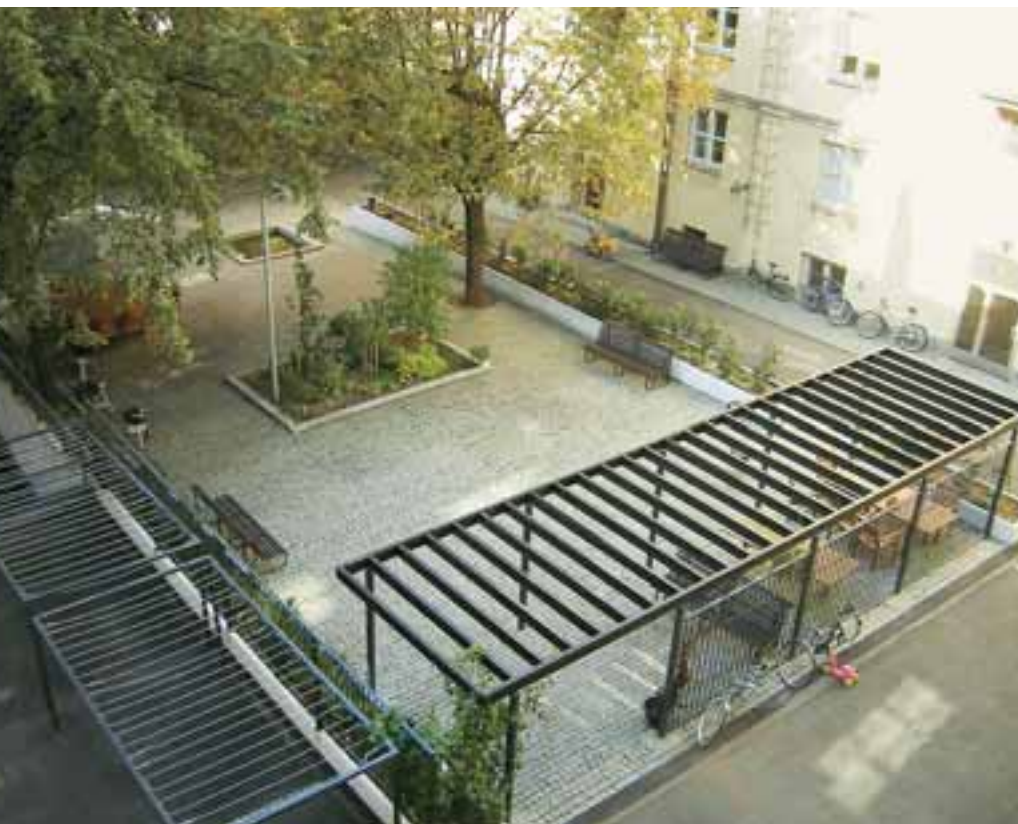
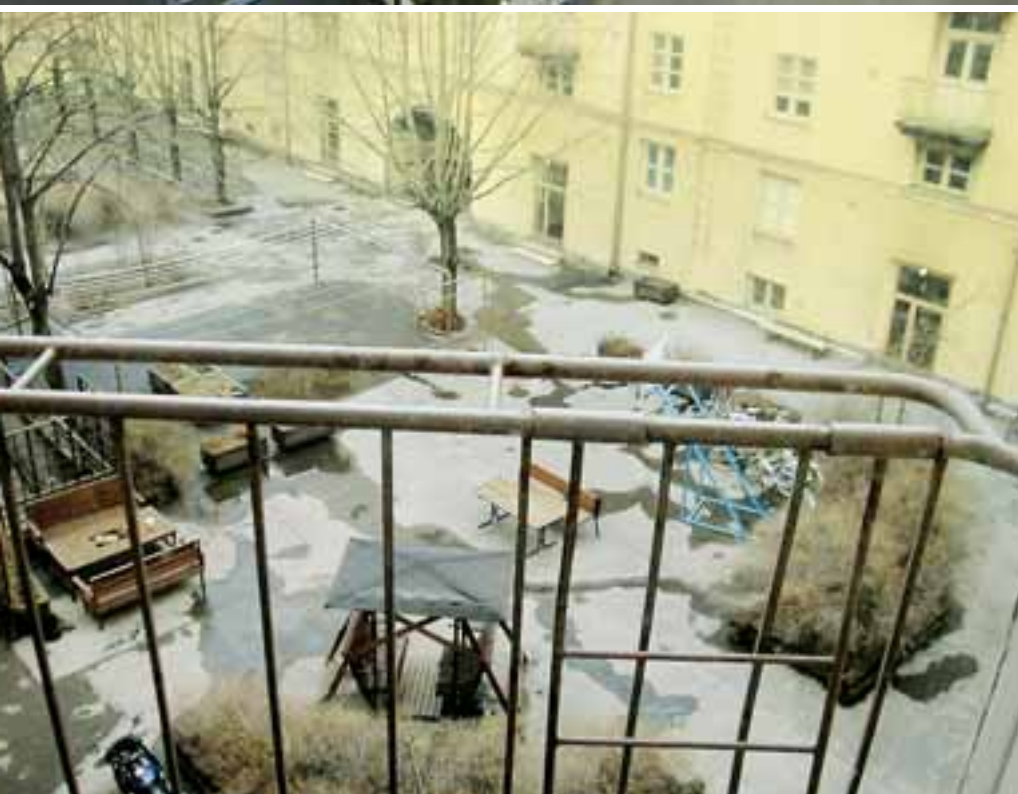
1, 2

Pihakannen korjaushanke on aikaavievä prosessi, jonka yhteydessä voidaan rakenteellisten korjausten lisäksi parantaa asukasviihtyvyyttä ja pihan toimivuutta. Kuvassa 2 on Asunto Oy Helsingin Nelikulman pihakansi ennen korjausta ja kuvassa 1 korjauksen jälkeen.
