# ONKO SUOMESSA ONGELMA NIMELTÄ ALKALI-KIVIAINESREAKTIO?

Hannu Pyy, tekn.lis., erikoistutkija,  
VTT Expert Services Oy  
Erika Holt, tekn.tri, erikoistutkija, VTT

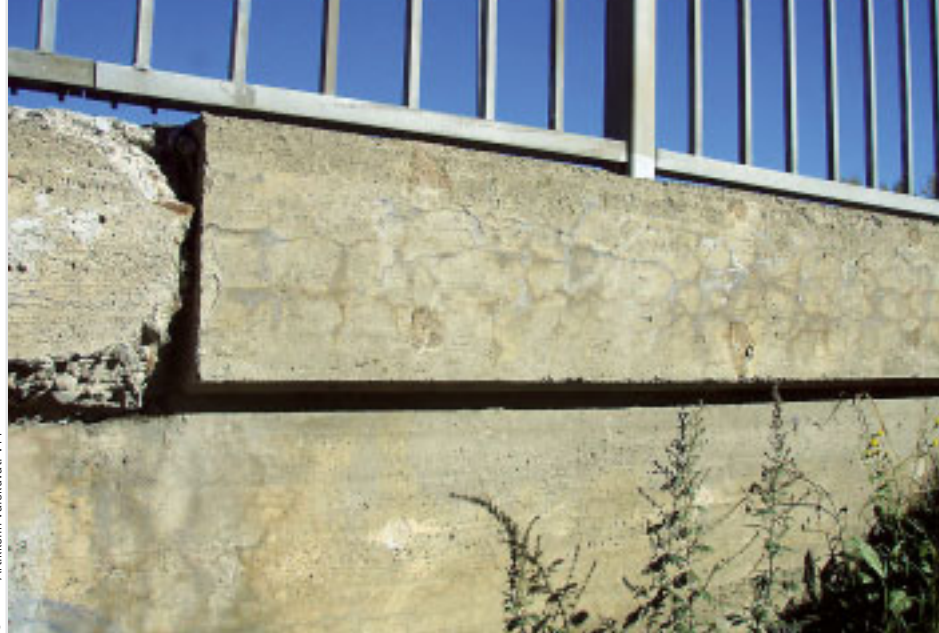
1 Alueet, joilla Suomessa on todettu rakenteissa alkali-kiviainesreaktioita.

VTT:n ohutietutkimuksissa on viimeisen 10 vuoden aikana todettu alkali-kiviainesreaktioita noin 10 sillassa eri puolilla Suomea (kuva 1). Tämä edustaa noin 2 % kaikista ohutietekniikalla tutkituista siltakohteista. ASR:n aiheuttama vaurioaste on näissä kohteissa vaihdellut matalasta korkeaan. Useimmiten ASR:n aiheuttama vaurio on ollut muihin tekijöihin, lähinnä pakkas- ja kloridivaurioon, nähden pieni. Muutamassa kohteessa ASR:n merkitys on ollut huomattava. Ilmasto-olosuhteistamme johtuen ASR:n kehitys on meillä hidasta, ja vaurioita voidaan yleisesti odottaa todettavan vasta yli 30 vuoden ikäisissä rakenteissa.
